## 改善箇所説明図

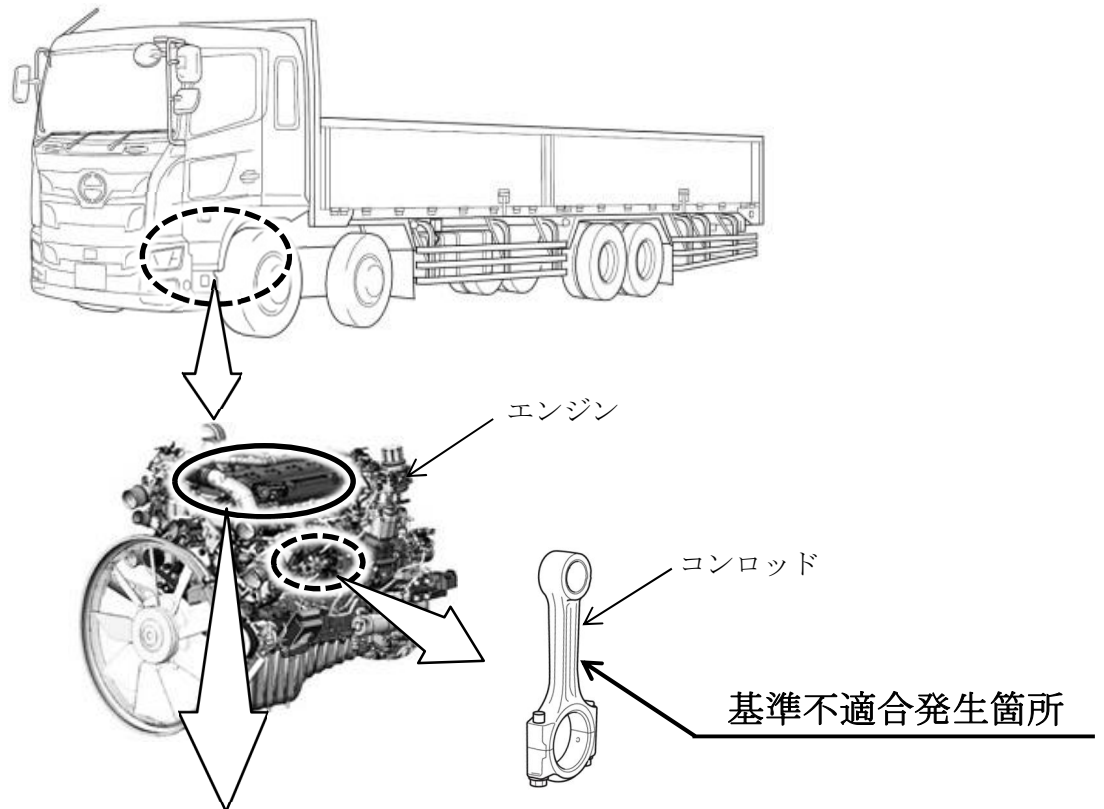
注：  は交換する部品を示す。

原動機において、ヘッドカバー内のブローバイガス排気口位置が不適切なため、坂路の連続走行によりヘッドカバー内に必要以上のオイルが滞留した際に、当該排気口を経由して燃焼室にオイルが廻り込むことがある。そのため、燃焼室内で異常燃焼することでコンロッドやエンジンが破損し、最悪の場合、火災に至るおそれがある。

全車両、ヘッドカバーを対策品に交換する。
