## 改善箇所説明図

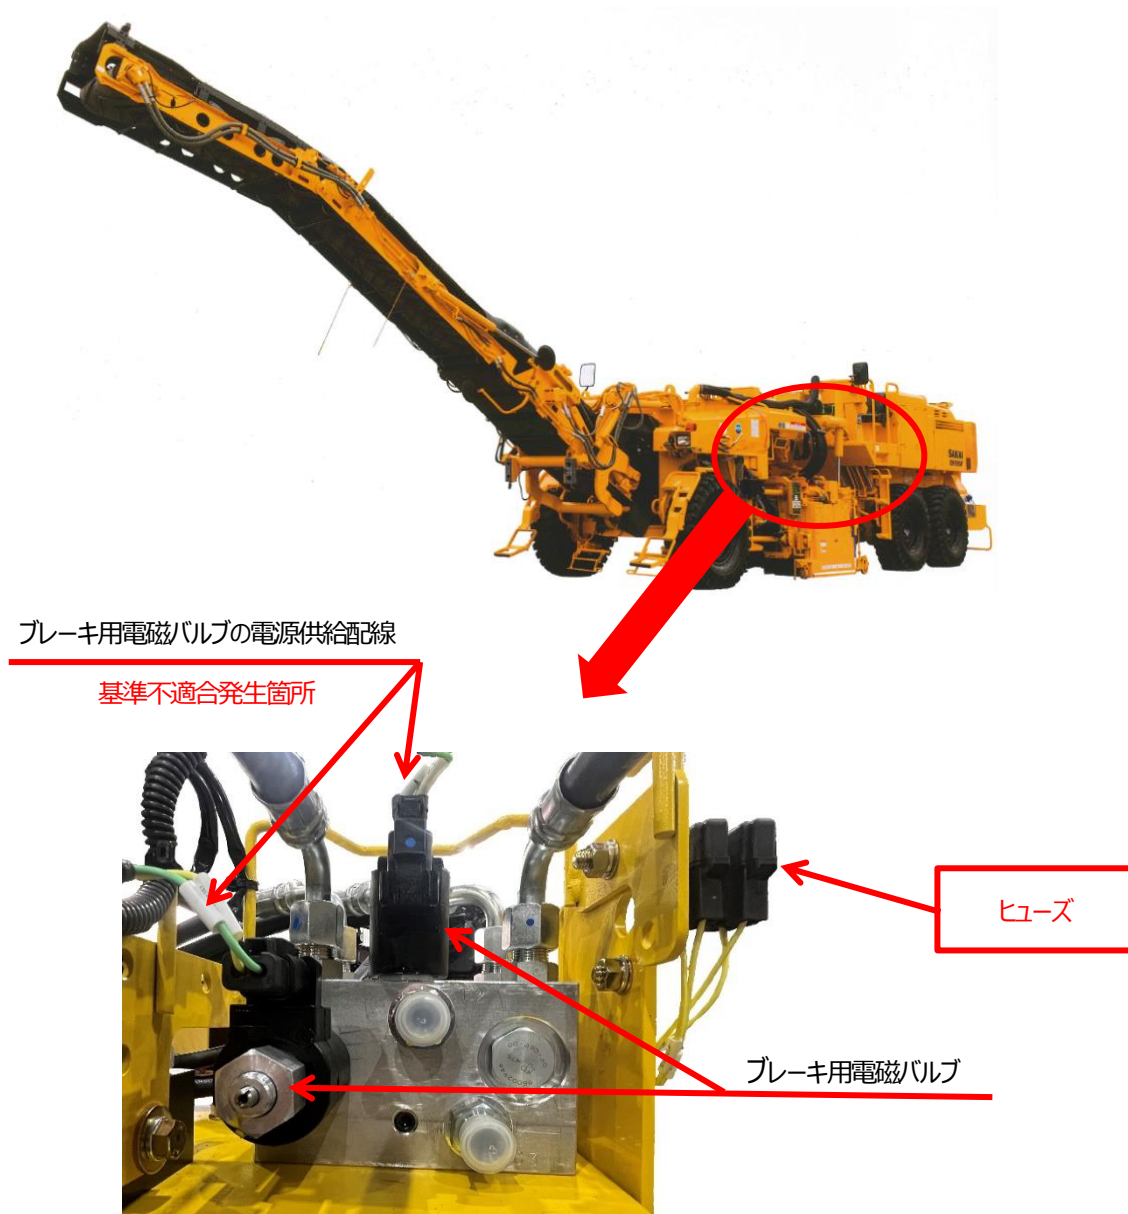
グレーダのブレーキ用電磁バルブにおいて、電気回路の設計時に当該バルブ内のコイルの経年劣化による耐熱性評価が不足している。そのため、使用過程で発熱によるダメージが蓄積すると、コイル内部で部分短絡が発生して電気配線の電流が増加し、最悪の場合、当該配線が焼損し走行不能となるおそれがある。

改善措置の内容：全車両、ブレーキ用電磁バルブの電源供給配線を耐熱仕様に変更し、回路内にヒューズを追加する。  
また、ブレーキ用電磁バルブを点検し、損傷しているものは新品に交換する。
