# 改善箇所説明図

## 【対象車両外観、改善対象部位】

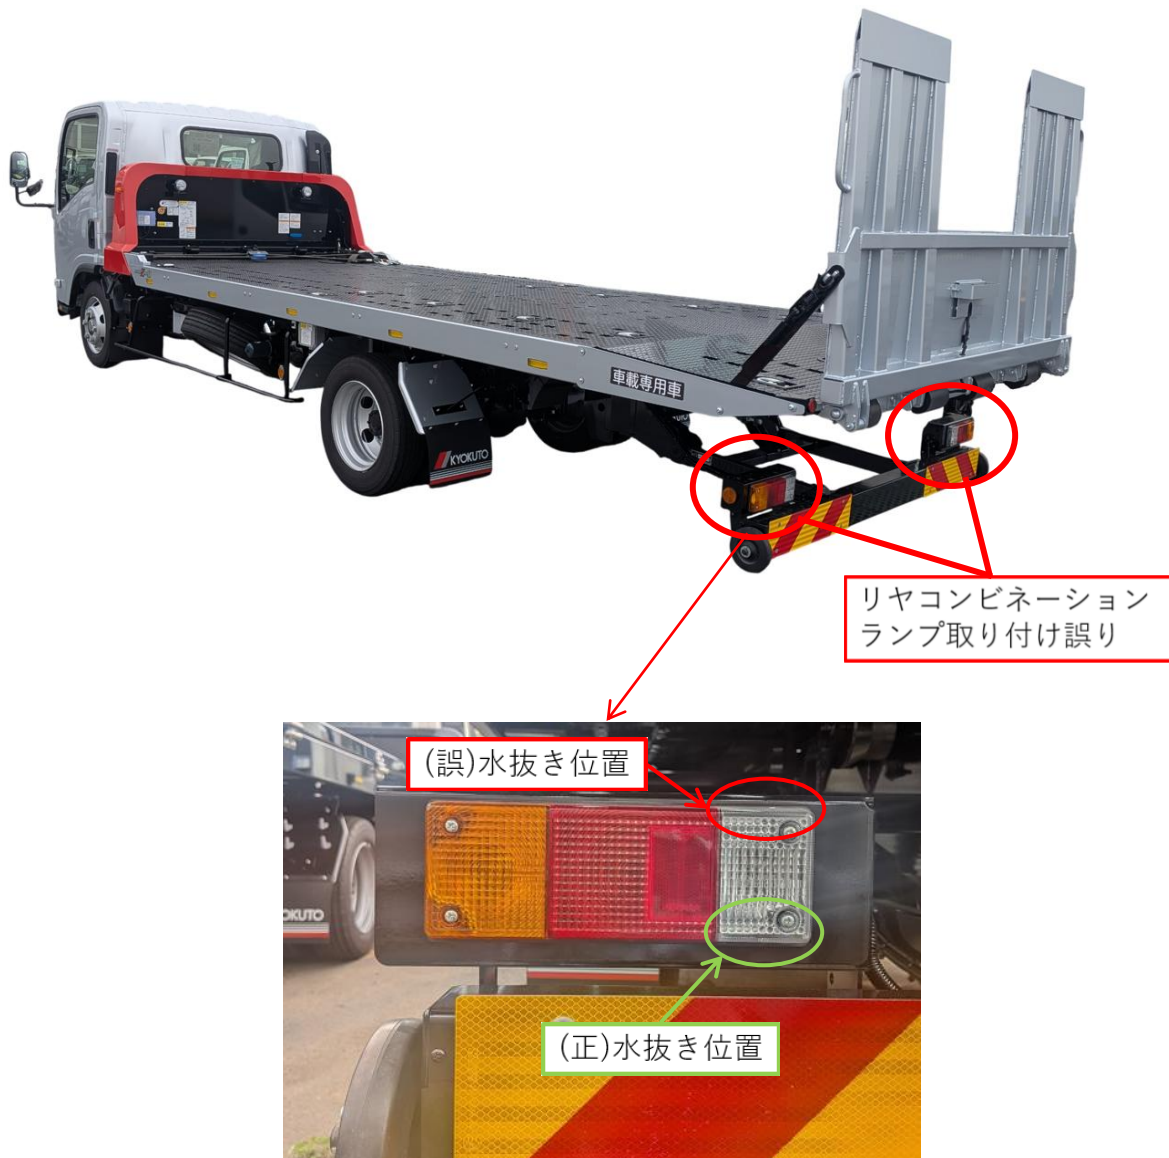
は不適合部位を示す。

1 台積み車両運搬車において、製造時の作業指示が不適切なため、リヤコンビネーションランプの左右と上下が誤って取り付けられたものがある。そのため、水抜きが適切に行われずに短絡し、電気が供給されず当該ランプが不点灯となり、保安基準に適合しないおそれがある。

全車両、リヤコンビネーションランプの取付状態を確認し、誤って取り付けられている場合は、新品のリヤコンビネーションランプを適切に取り付ける。
