# 改善箇所説明図

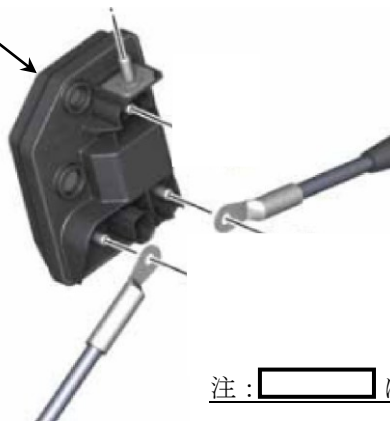
リバースユニット

リバースユニットにおいて、製造工程が不適切なため、当該ユニットの密閉性が不足して内部に水分が浸入し、電気コンタクトが電蝕することがある。そのため、ユニット内で過熱され、電子回路が熱損傷して機能不良となり、最悪の場合、火災に至るおそれがある。

全車両、リバースユニットを良品と交換する。

リバースユニットに白色ペイントを塗布する
