## 改善箇所説明図

### ■ 不具合発生箇所

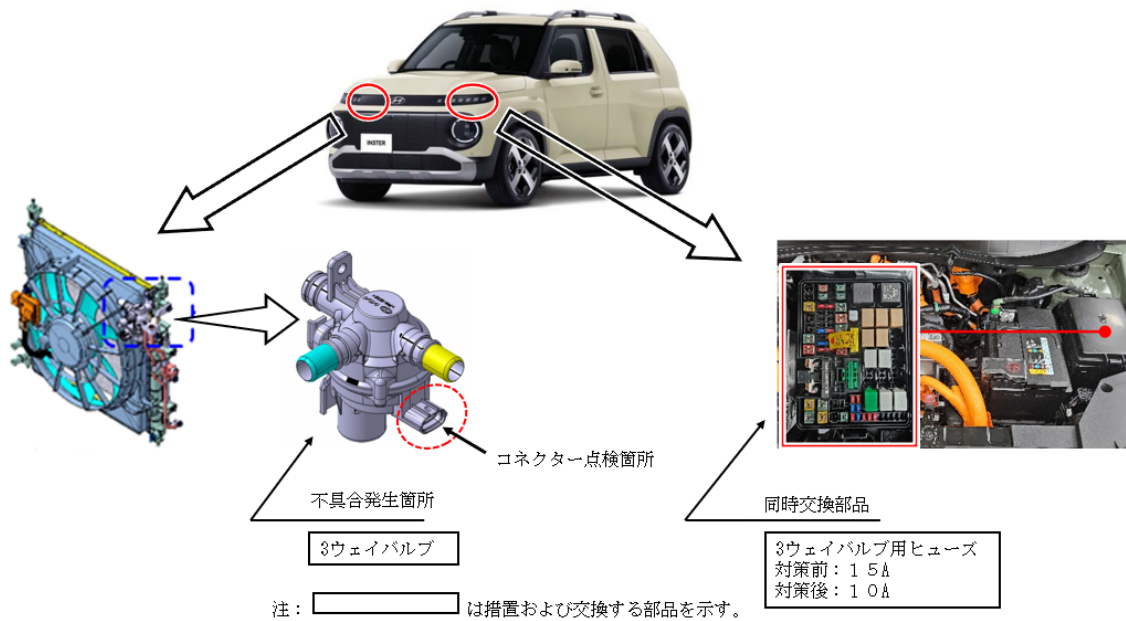
モーター冷却システムの3ウェイバルブの設計検討が不十分なため、

- ①当該バルブの内部構成部品の駆動シャフトに過大な応力が加わり、損傷することがある。
- ②回路保護用ヒューズの容量が大きく、電気回路が短絡した際に適切に回路が遮断されず、異常発熱することがある。

そのため、損傷した駆動シャフト部から冷却水が漏れてモーター制御部に浸入すると、異常発熱した電気回路で加熱されて水蒸気が発生し、そのまま使用を続けるとモーターの出力が制限され、最悪の場合、走行できなくなるおそれがある。

全車両、3ウェイバルブ及び電気回路のヒューズを対策品に交換する。

また、3ウェイバルブのコネクター部を点検し、冷却水の浸入が確認された場合はコネクターを適切に修理する。
