## 改善箇所説明図

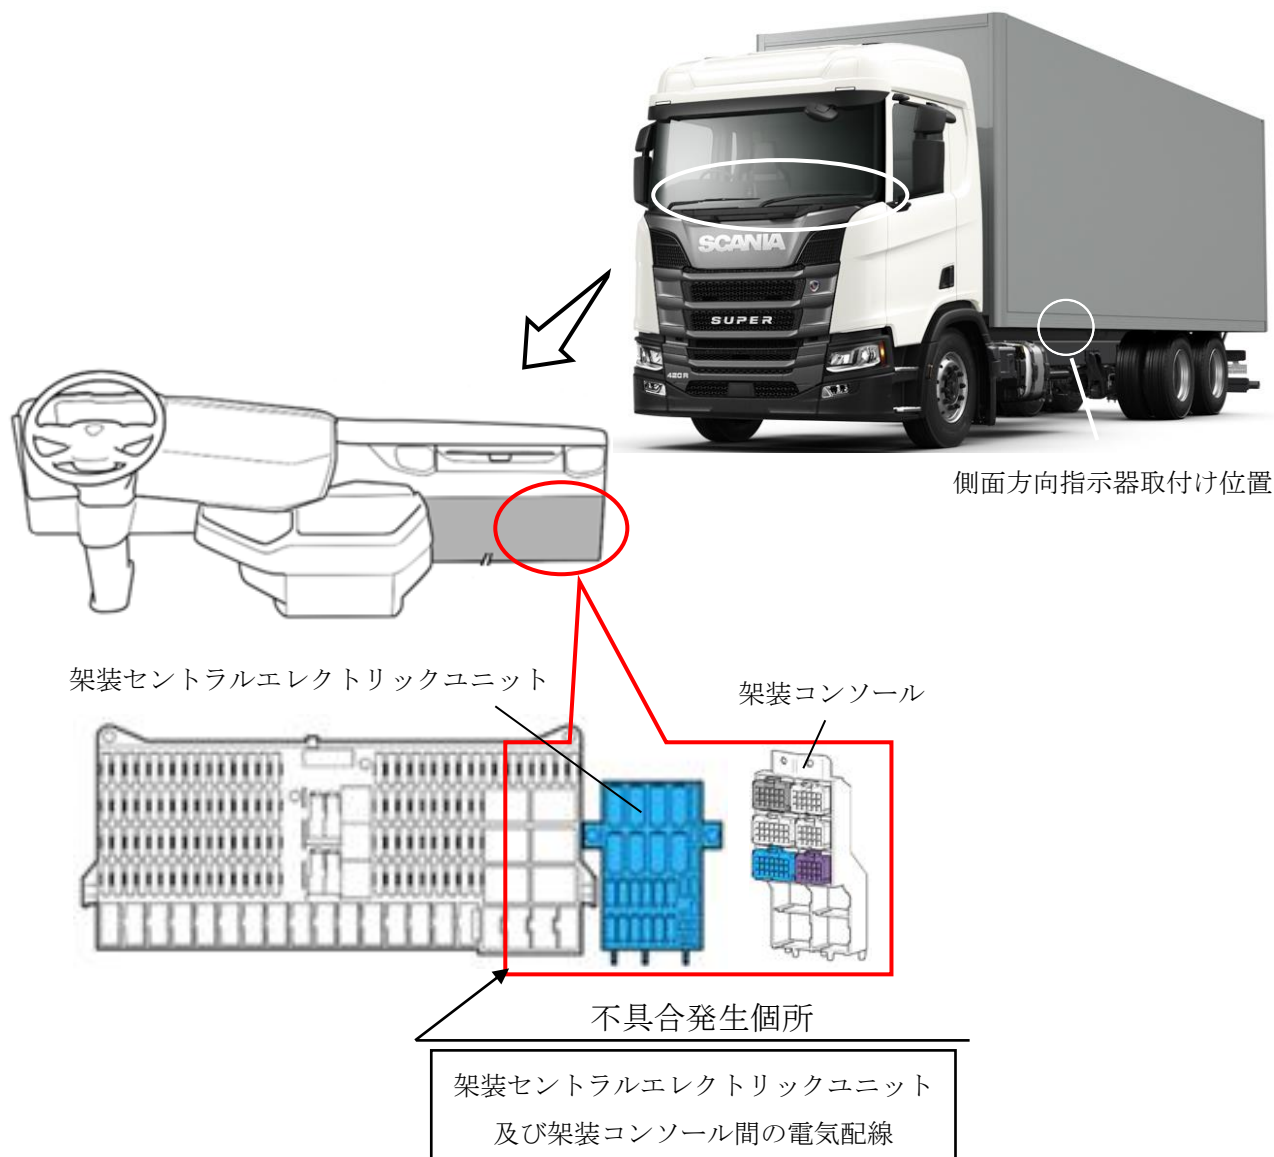
側面方向指示器の電源回路において、架装作業時の配索指示が不適切なため、架装セントラルエレクトリックユニットを経由せず、架装コンソールから直接接続されている。そのため、車両前方または後方の方向指示器が不点灯となった際の運転者への警報機能が正常に作動せず、保安基準に適合しない。

全車両、側面方向指示器用の回路を架装セントラルエレクトリックユニットを経由する配索に修正する。

注：  は配索を修正する部品を示す。

識別：型式プレートの3桁目部分に、白色ペイントを塗布する。
