## 改善箇所説明図

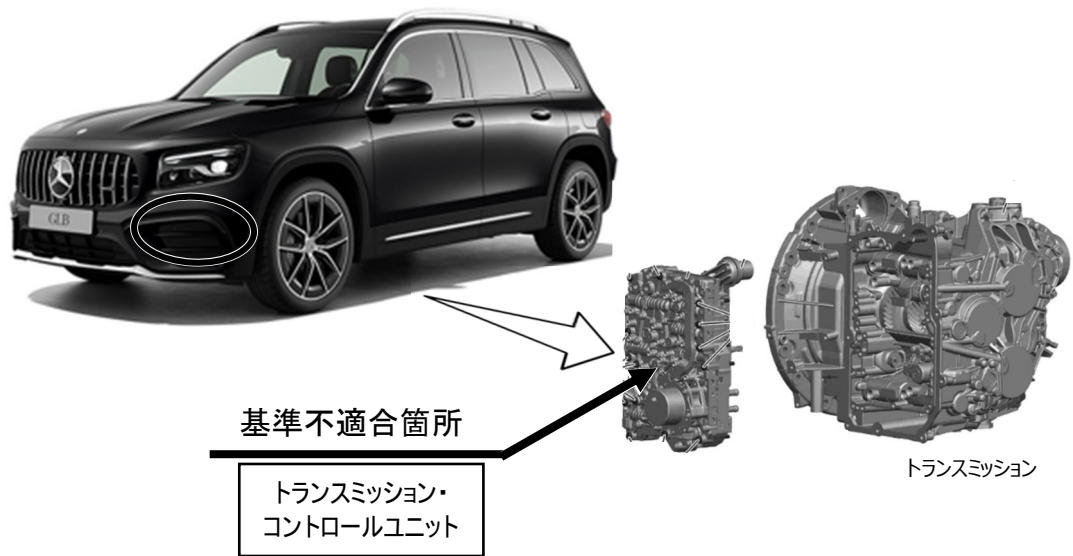
注：  は、制御プログラムを書き換える部位を示す。

トランスミッション・コントロールユニットにおいて、制御プログラムが不適切なため、4 速で走行中にギアがニュートラルになり固定されることがある。そのため、駆動力を失い走行不能になるおそれがある。

全車両、トランスミッション・コントロールユニットの制御プログラムを、対策された制御プログラムに書き換える。

識別：車台番号の付近に黄色の識別ペイントを塗布する
