改善箇所説明図

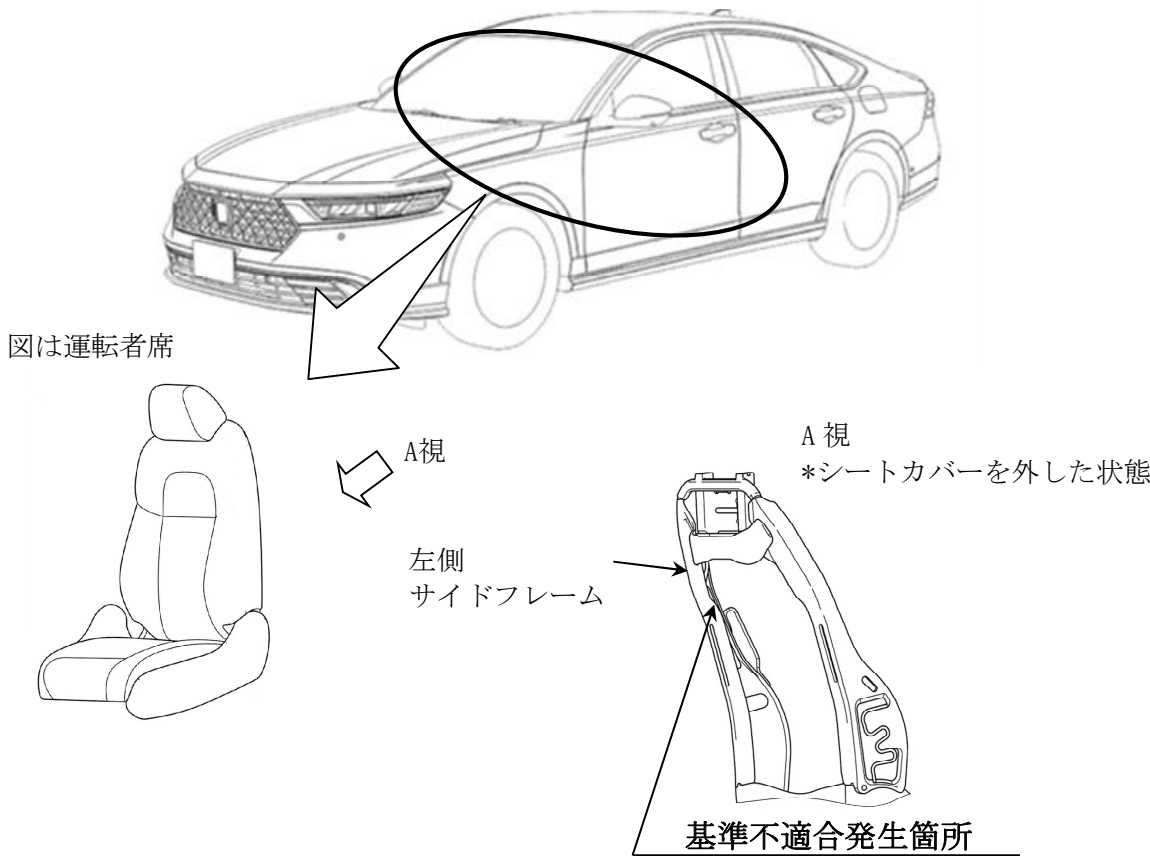
運転者席及び助手席シートにおいて、左側サイドフレームを成型する金型及び製造管理が不適切なため、当該フレームの端部が正しく成型できていないものがある。そのため、当該フレーム端部の形状が保安基準に適合しない。

全車両、運転者席及び助手席シートの左側サイドフレーム端部に、保護材を追加する。
