## 改善箇所説明図

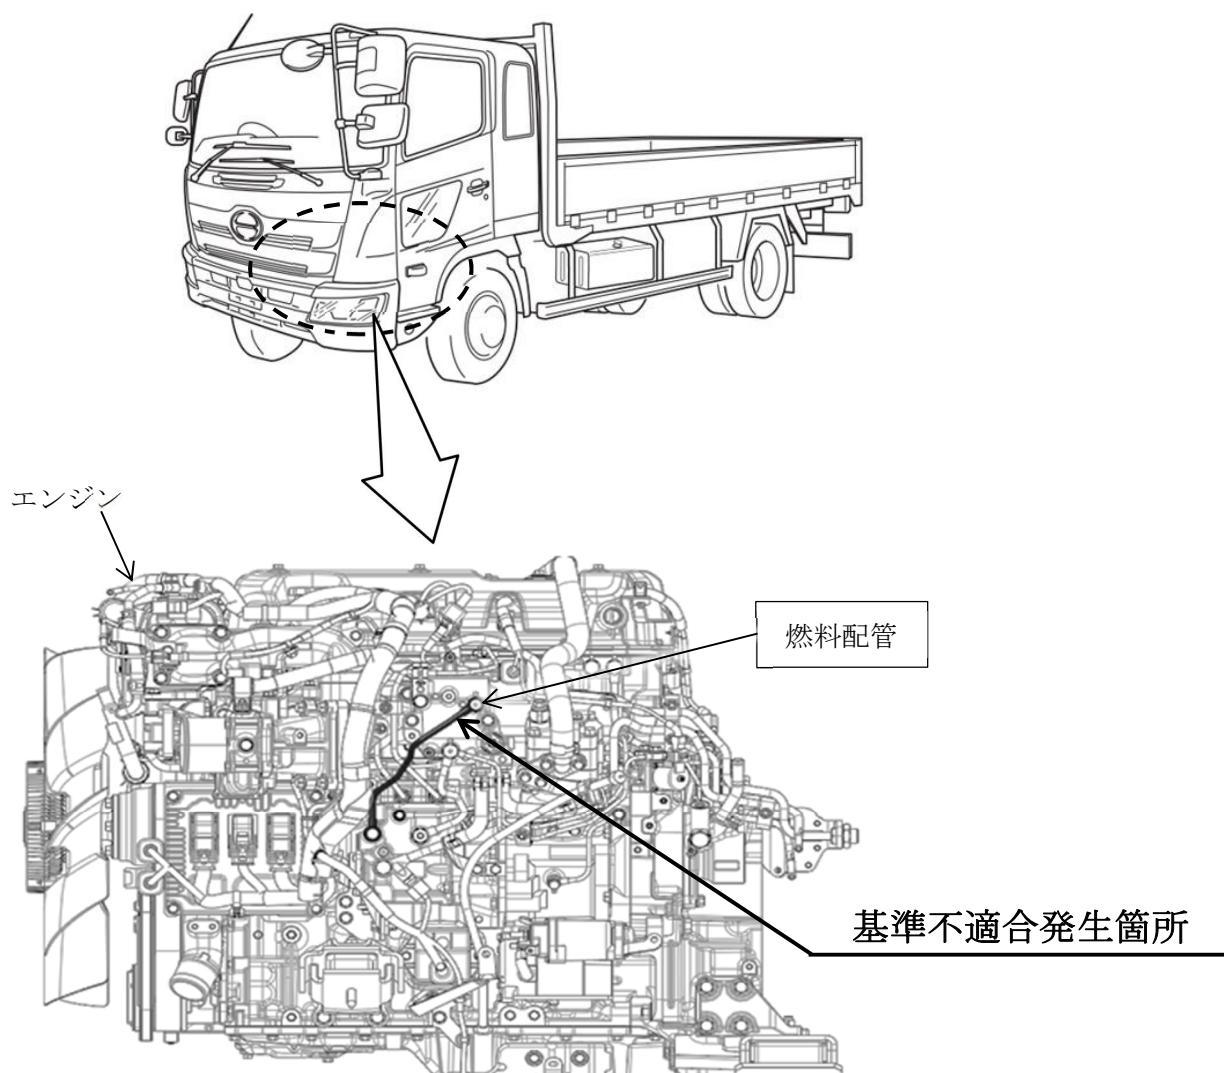
注： ☐ は交換する部品を示す。

サプライポンプの燃料配管において、設計検討が不十分なため、振動に対する強度が不足している。そのため、低温時に状態変化した燃料成分が燃料フィルタに詰まると、サプライポンプによる吸入負圧が増大して燃料圧力変動が大きくなり、当該配管が想定を上回る共振をすることで亀裂が生じ、燃料漏れに至るおそれがある。

全車両、燃料配管を対策品に交換する。
