## 改善箇所説明図

オートマチックトランスミッション

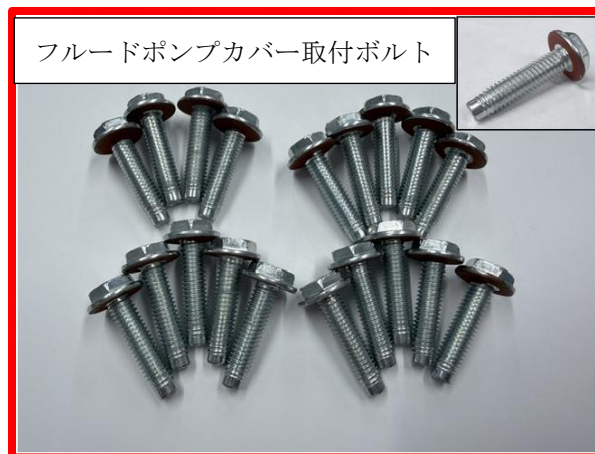
フルードポンプカバー取付ボルト

オートマチックトランスミッションのフルードポンプカバー取付ボルトにおいて、製造工程が不適切なため、熱や振動等により当該取付ボルトが緩むことがある。そのため、そのまま使用を続けると、トランスミッションフルードが漏れて、最悪の場合、走行不能になるおそれがある。

全車両、フルードポンプカバー取付ボルトを良品に交換する。
