## 改善箇所説明図

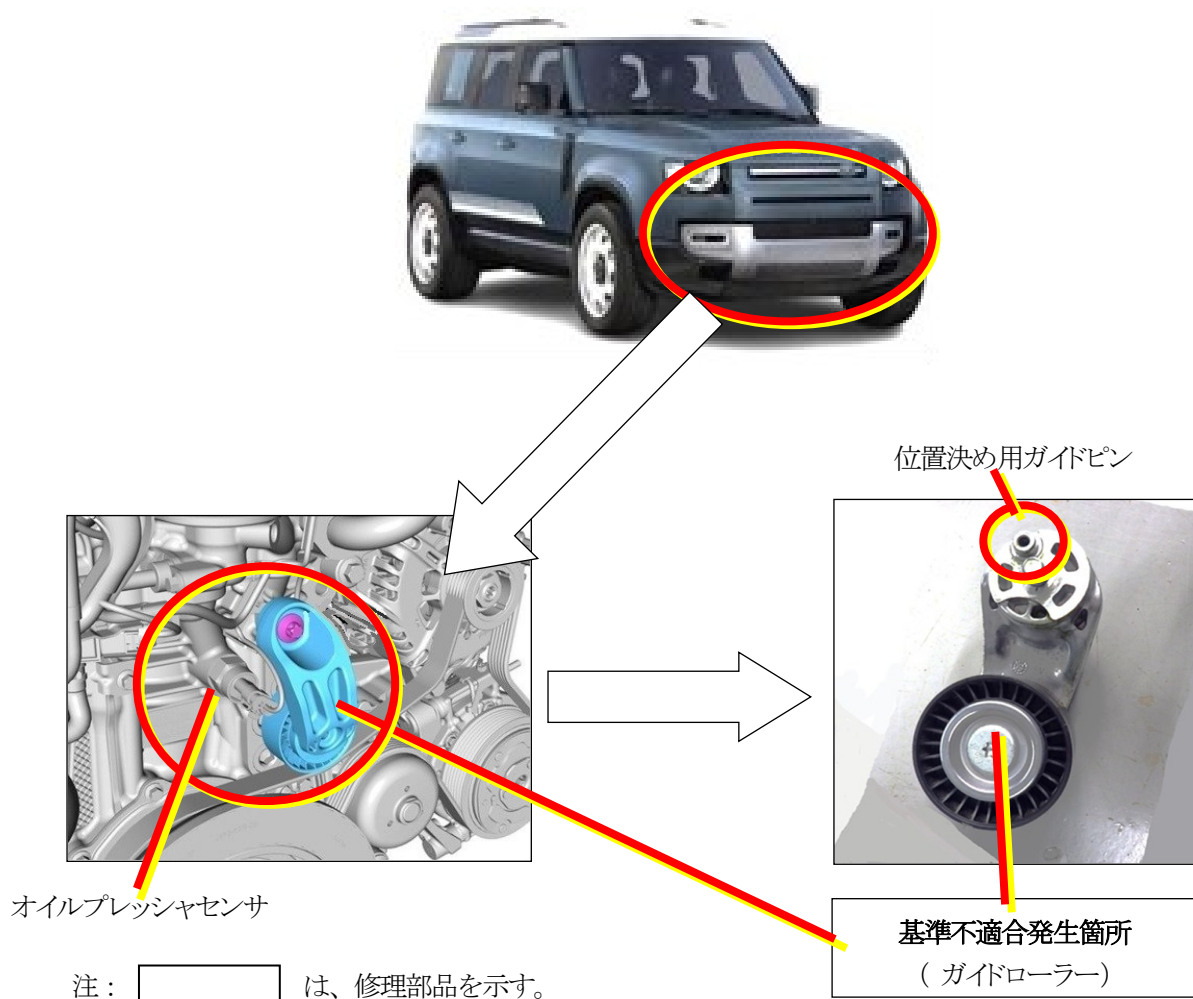
### 基準不適合発生箇所

原動機において、補機ベルト用ガイドローラーの設計検討が不十分なため、位置決め用ガイドピンの強度が不足している。そのため、エンジン振動等で当該ガイドピンが折損して固定が外れ、オイルプレッシャセンサに干渉し、そのまま使用を続けると、当該センサが損傷してオイルが漏れるおそれがある。

全車両、補機ベルト用ガイドローラーを対策品に交換する。

識別：ガイドローラー本体の取付ボルト下側凸部に黄色ペイントを塗布する。
