## 改善箇所説明図

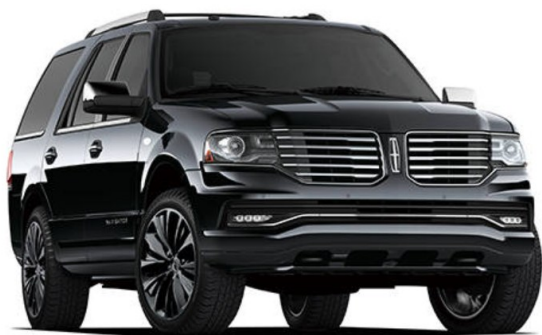
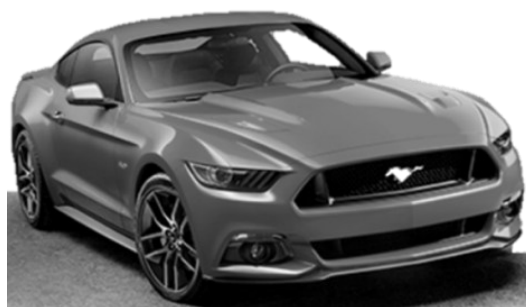
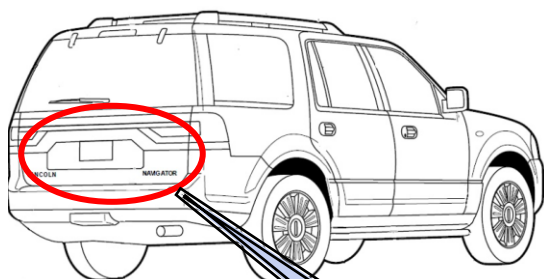
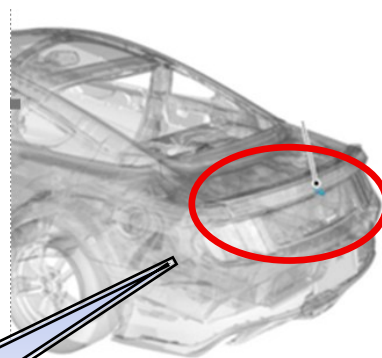
リヤビューカメラ

基準不適合発生箇所

リヤビューカメラにおいて、製造工程が不適切なため端子がカメラ内部のプリント基板に正しくはんだ付けされておらず、接触不良になっているものがある。そのため、通電性が不十分となり断続的に映像が映らなくなり、後退時に衝突するおそれがある。

全車両、カメラ画像の状態を点検し、必要に応じてリヤビューカメラを良品に交換する。

識別：マスタング 左トランクリッドヒンジボルト頭部に黄色ペイントを塗布する。

ナビゲーター 右フロントドアのドアストライカー下側ボルトに黄色ペイントを塗布する。
