## 改善箇所説明図

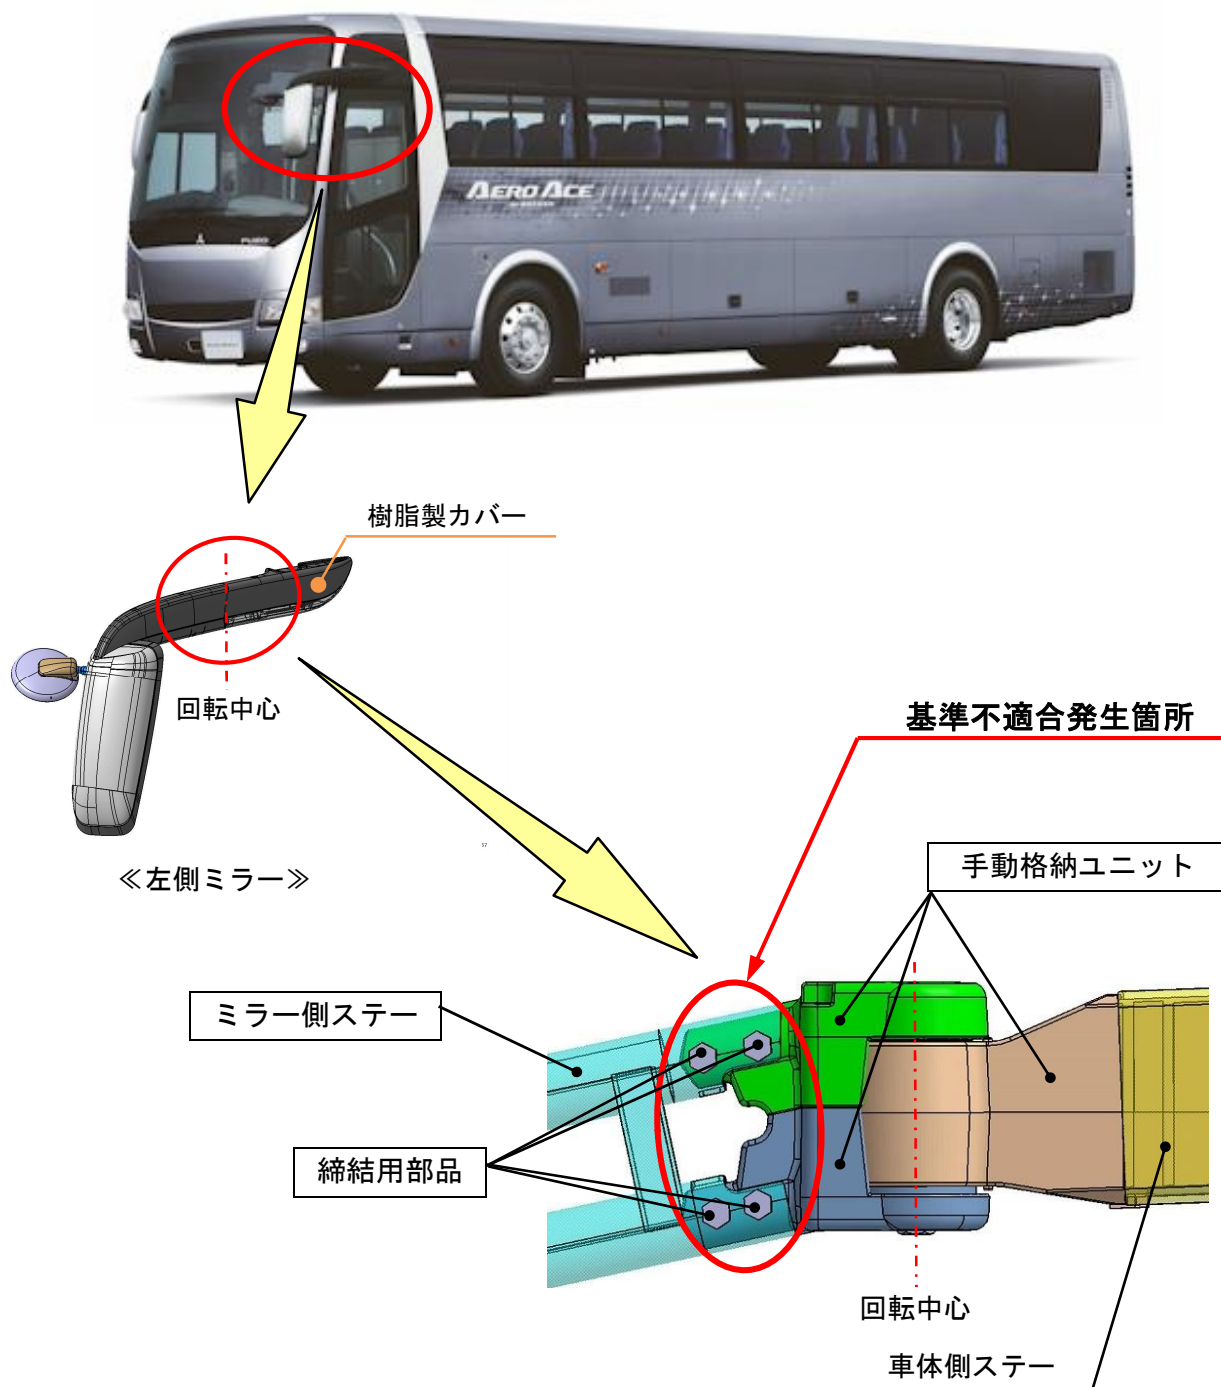
手動格納式左側ミラーにおいて、評価方法の検討が不十分のため、走行時の振動等により手動格納式ユニットのユニットフランジ部に亀裂が生じることがある。そのため、そのままの状態で使用を続けると亀裂が進展して、最悪の場合、ミラーが脱落するおそれがある。

全車両、手動格納ユニット、ミラー側ステー、およびこれらの締結用部品を対策品に交換する。

注：□ は、交換部品を示す。
