## 改善箇所説明図

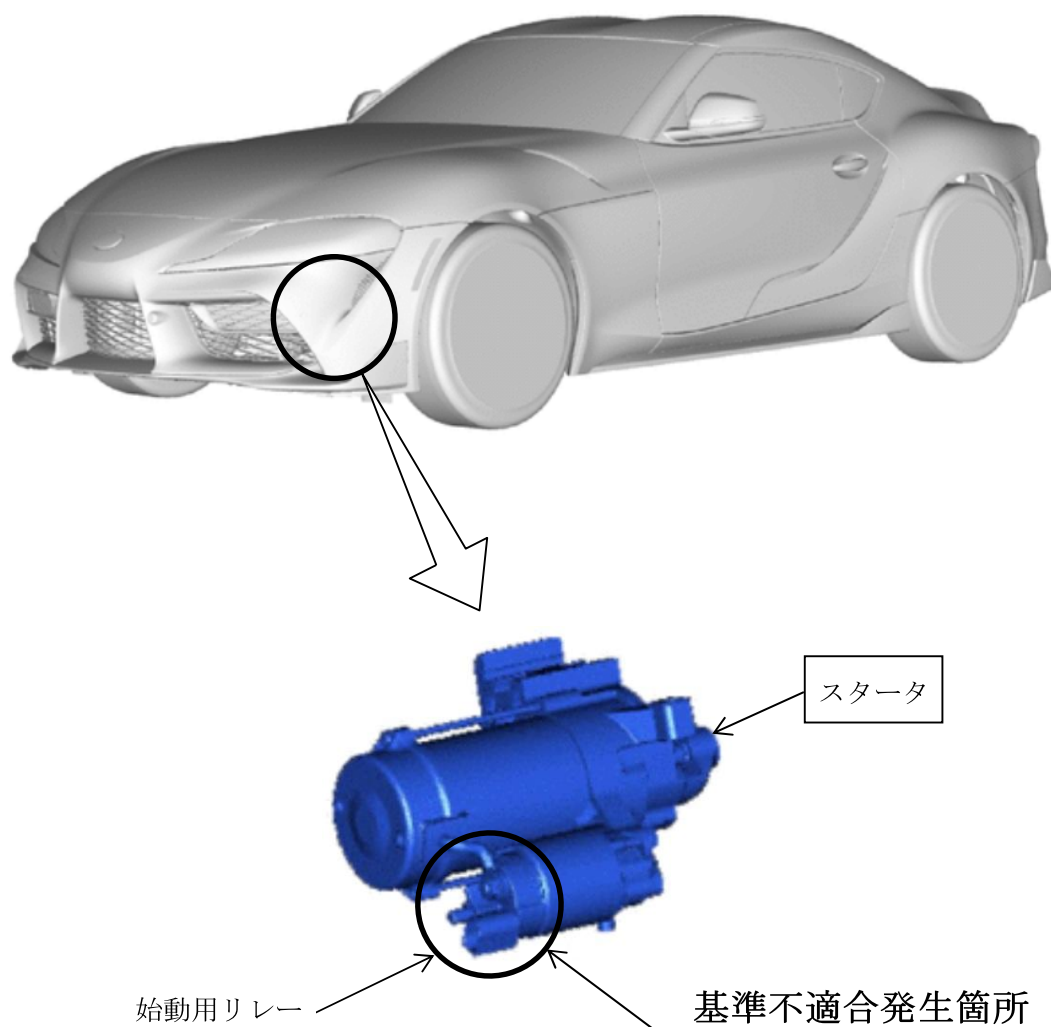
注：□ は交換部品を示す。

スタータにおいて、始動用リレーの耐久性が不十分なため、エンジン始動やアイドリングストップの繰り返しにより接点が異常摩耗して、接点部に摩耗粉が堆積することがある。そのため、そのまま使用を続けると、エンジン始動不能となったり、最悪の場合、スタータ起動時または走行時等、火災に至るおそれがある。

全車両、スタータを対策品に交換する。
