## 改善箇所説明図

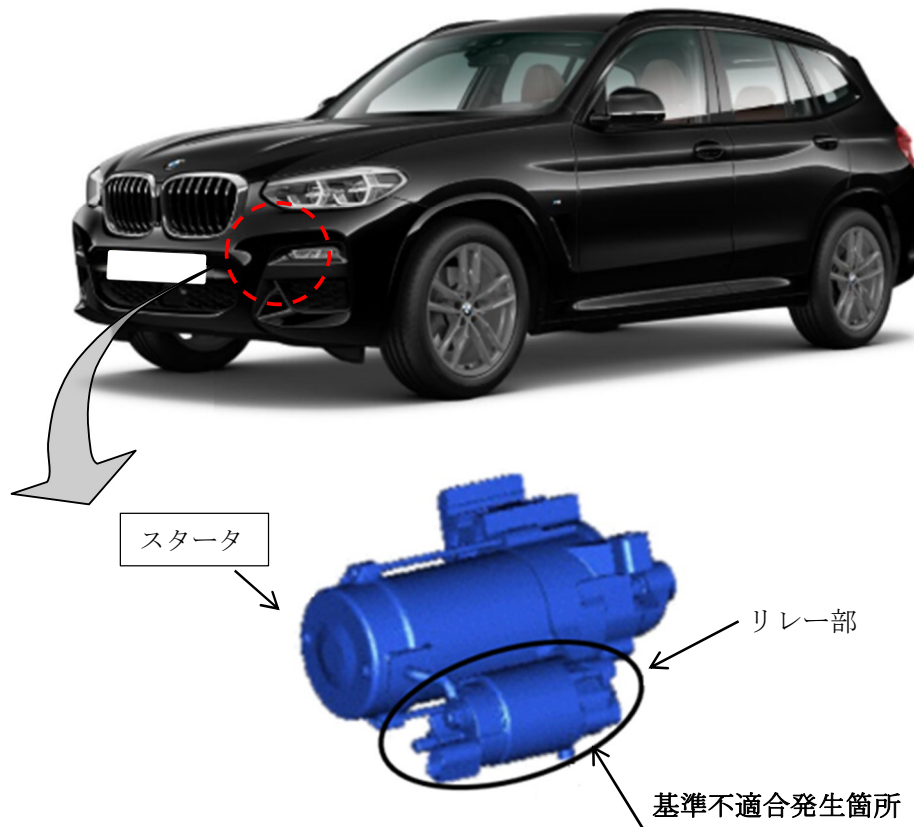
注)  は交換する部品を示す。

スタータにおいて、始動用リレーの耐久性が不十分なため、エンジン始動やアイドリングストップの繰返しにより接点が異常摩耗して、接点部に摩耗粉が堆積することがある。そのため、そのまま使用を続けると、エンジン始動不能となったり、最悪の場合、スタータ起動時または走行時等、火災に至るおそれがある。

全車両、当該スタータを対策品と交換する。

識別：作業完了車は、左フロントドアのロウヒンジのボルト(頭)に白ペイントを塗布する。
