## 改善箇所説明図

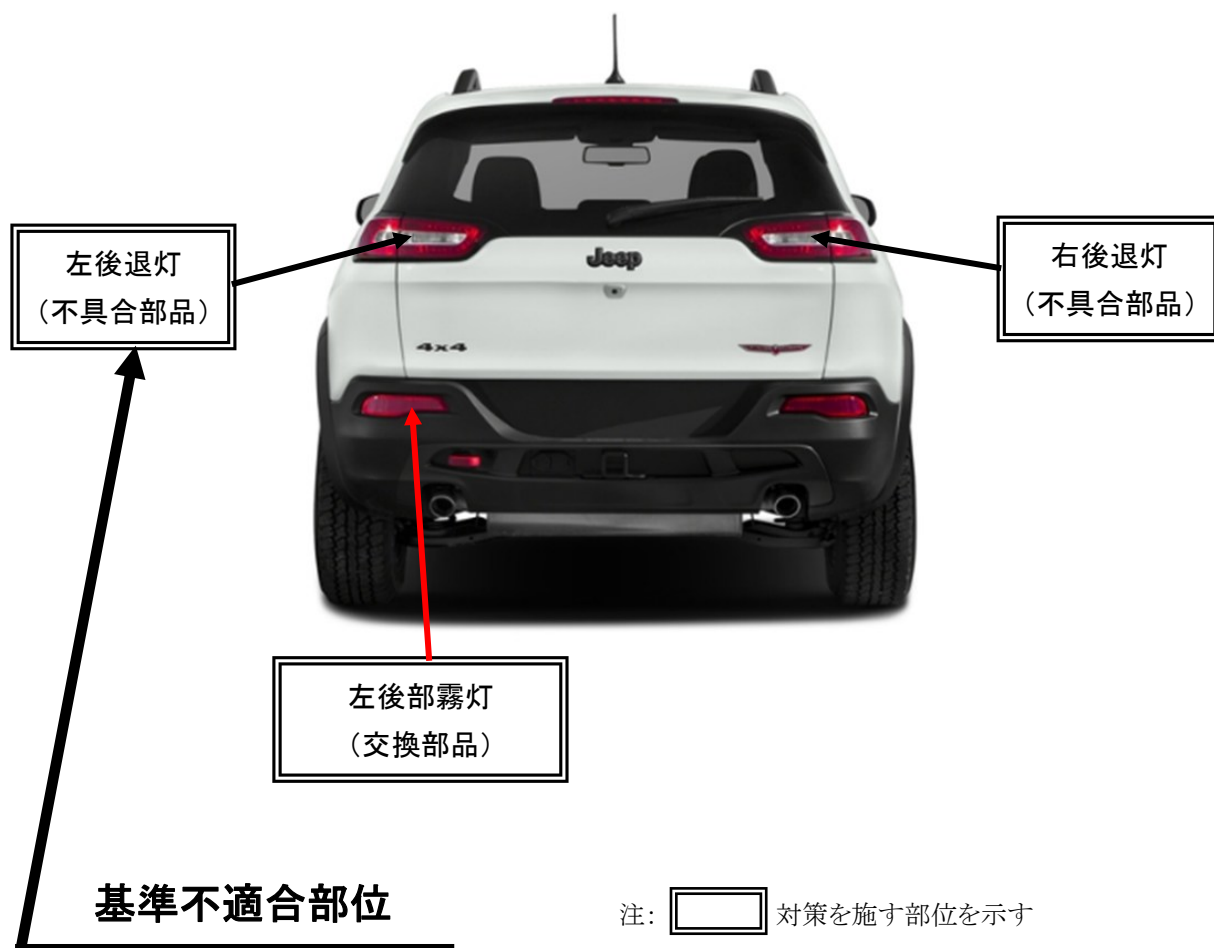
後退灯において、設計検討が不十分なため、取付高さが保安基準に適合しないおそれがある。

全車両、左側の後部霧灯を後退灯に変更するとともに後退灯の配索を変更する。

識別 : 運転者席側ドアロック・ストライカ付近に当該リコールの識別ステッカを貼付する。
