## 改善箇所説明図

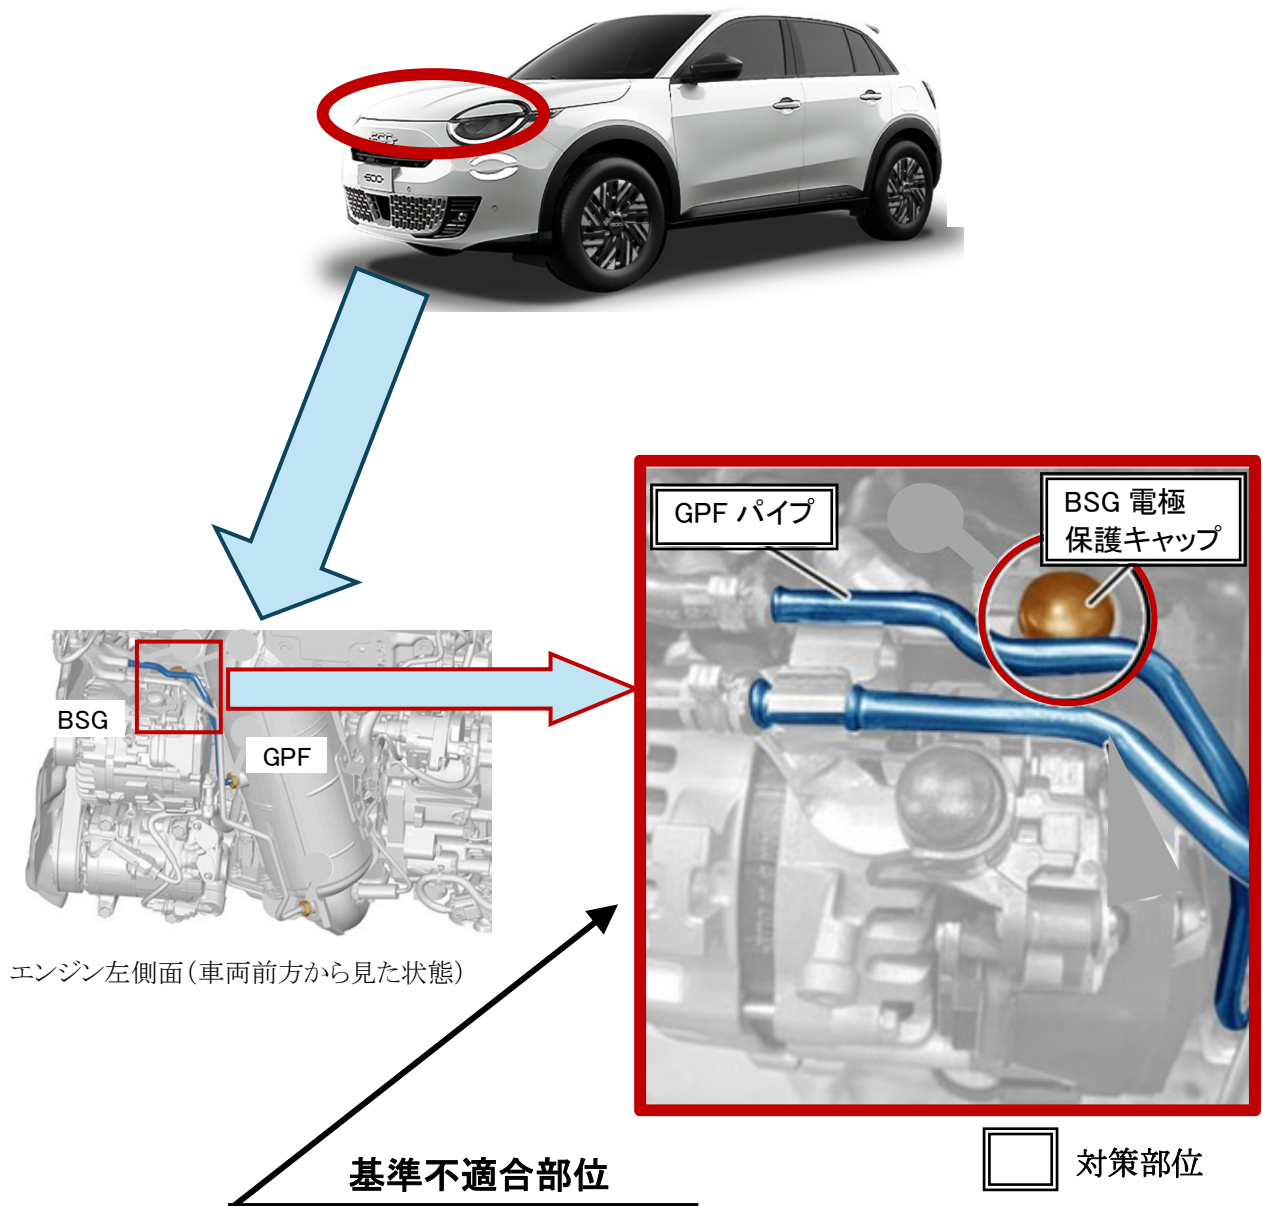
- ①ベルト駆動スタータジェネレーター（BSG）の電極保護キャップにおいて、材質検討が不十分なため、絶縁性が不足している。
- ②ガソリン微粒子フィルター（GPF）パイプにおいて、配索指示が不適切なため、BSGの電極保護キャップとの隙間が不足しているものがある。
- そのため、当該保護キャップからGPFパイプに漏電が発生してBSGの電極保護キャップとGPFパイプが発熱して損傷し、そのまま使用を続けると、最悪の場合、火災に至るおそれがある。

- ①全車両、BSGの電極保護キャップを対策品に交換する。
- ②全車両、BSGの電極保護キャップとGPFパイプとの隙間を点検し、隙間が不足している場合はGPFパイプの配索を修正する。なお、GPFパイプが損傷している場合はGPFパイプを新品に交換する。
