## 改善箇所説明図

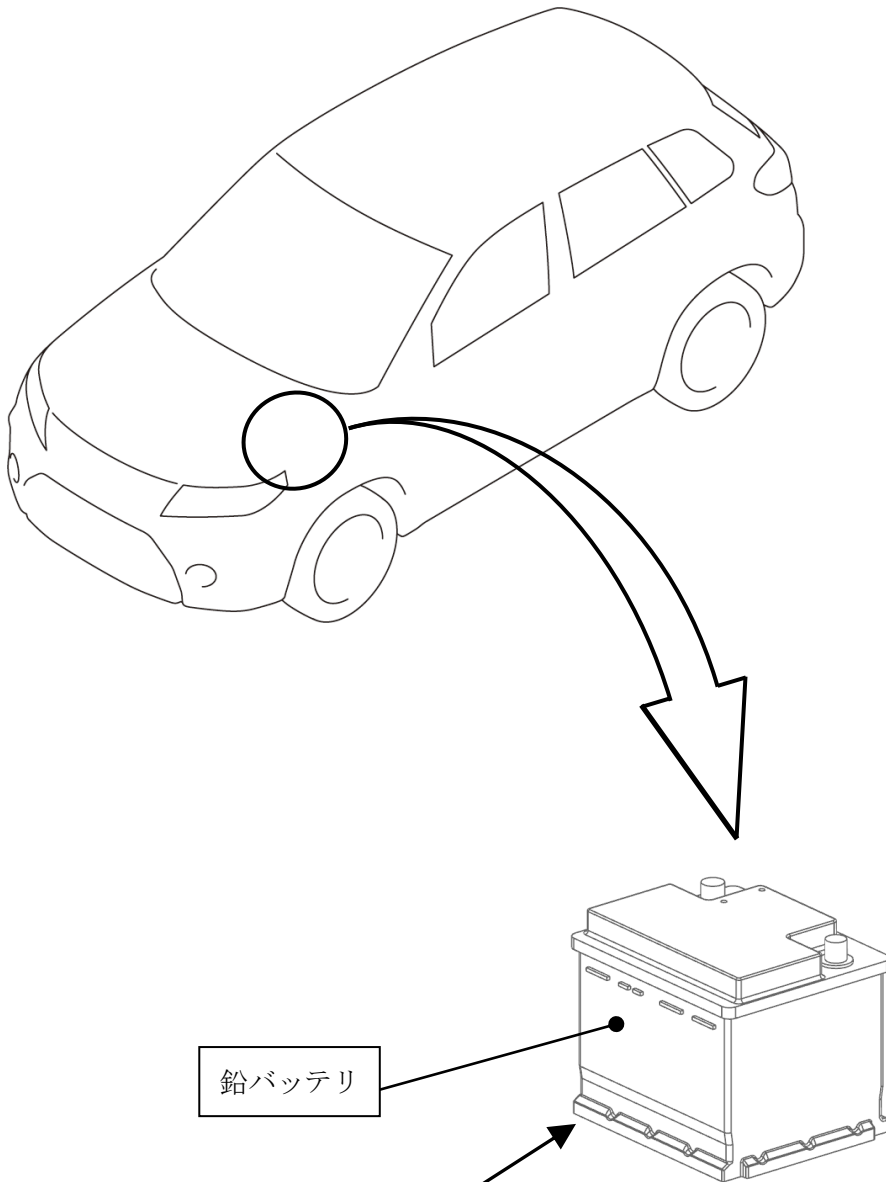
### 不具合発生箇所

鉛バッテリーにおいて、製造時のバッテリー内セル間溶接部の電流管理値が不適切なため、停車時アイドリングストップ後のエンジン再始動による大電流で、セル間溶接部が発熱し破断することがある。そのため、バッテリー内の導通が損なわれ、最悪の場合、エンジン再始動できないおそれがある。

鉛バッテリーの製造番号を確認し、該当バッテリーが使用されている場合は対策品と交換する。
