## 改善箇所説明図

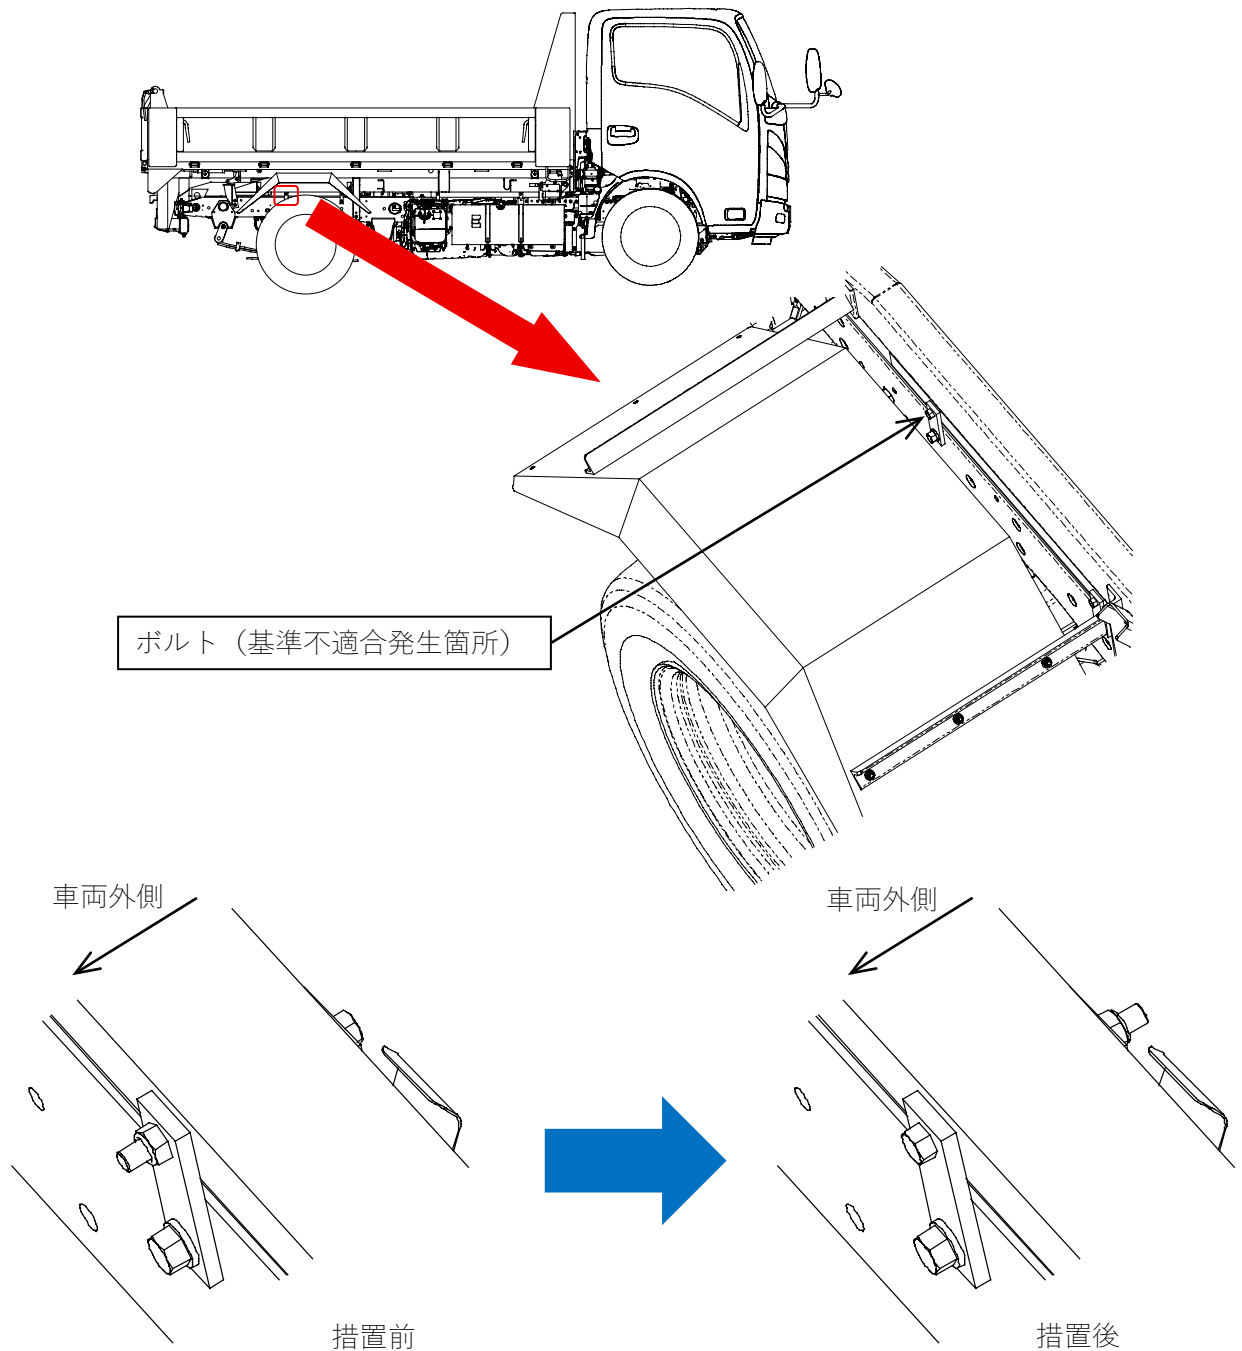
荷台スペーサ固定ボルトにおいて、作業管理が不適切なため、正規方向と逆向きに取り付けられているものがある。そのため、走行中のタイヤの揺動により当該ボルト先端とタイヤが接触し、そのまま使用を続けると、最悪の場合、タイヤがバーストするおそれがある。

全車両、荷台スペーサ固定ボルトを点検し、逆向きに取り付けられている場合は当該ボルトを正規方向に取り付ける。また、タイヤを点検し、損傷している場合はタイヤを新品に交換する

識別：ボルトの取り付け方向で識別する。
