# 改善箇所説明図

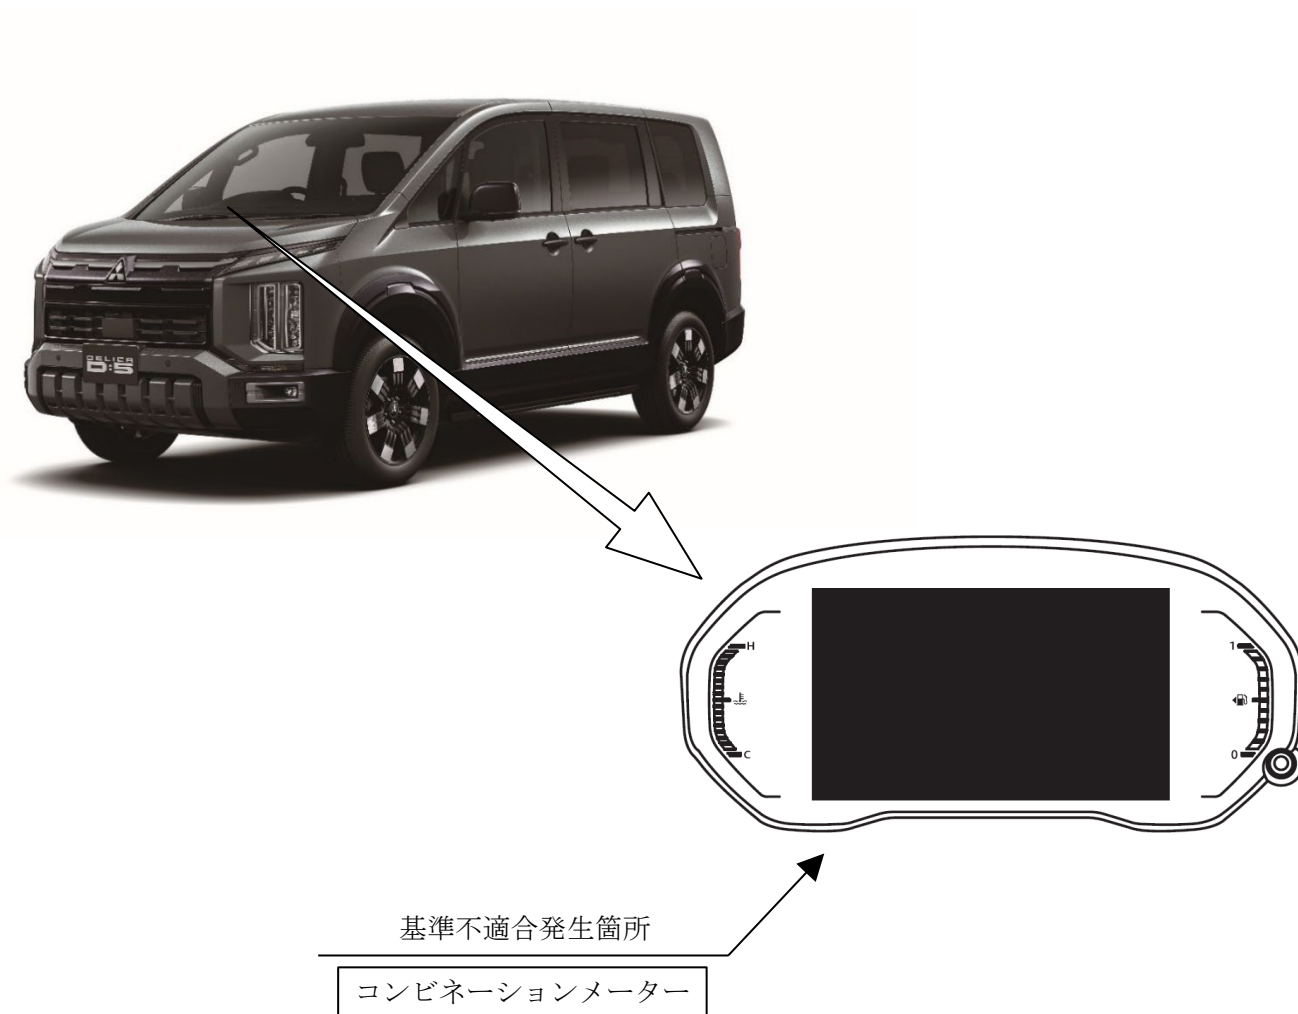
コンビネーションメーターにおいて、開発時の制御プログラムの検討が不十分なため、エンジンスイッチの電源モードON時にメーターの液晶ディスプレイが表示されないことがある。そのため、速度計や警告灯などが確認できないおそれがある。

全車両、コンビネーションメーターの制御プログラムを対策仕様書き替える。

注：図中の  内は、プログラムを書き替える部品を示す。
