## 改善箇所説明図

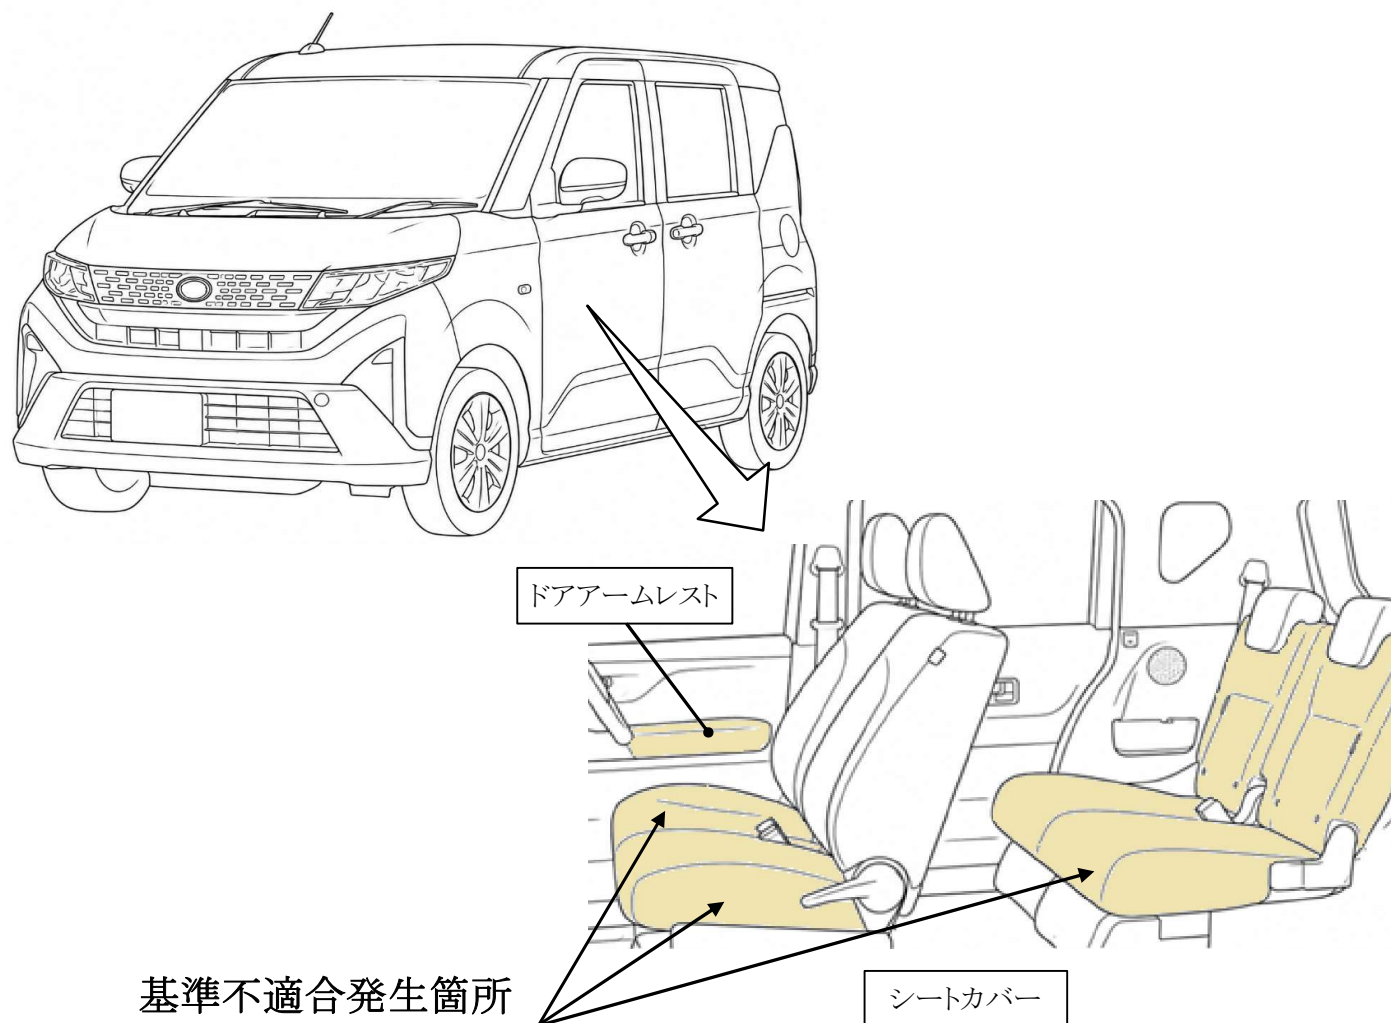
注:  は交換する部品を示す。

シートカバー及び前席ドアアームレストの特定の内装材において、表皮の加工方法の検討が不十分であったため、燃焼試験時に基準に定められているよりも速い速度で延焼するものがあり、保安基準に適合していないおそれがある。

全車両、車台番号を確認し、いずれかの改善措置を行う。

- ①シートカバーを対策品に交換し、ドアアームレストを良品に交換する。
- ②ドアアームレストを良品に交換する。
