## 改善箇所説明図

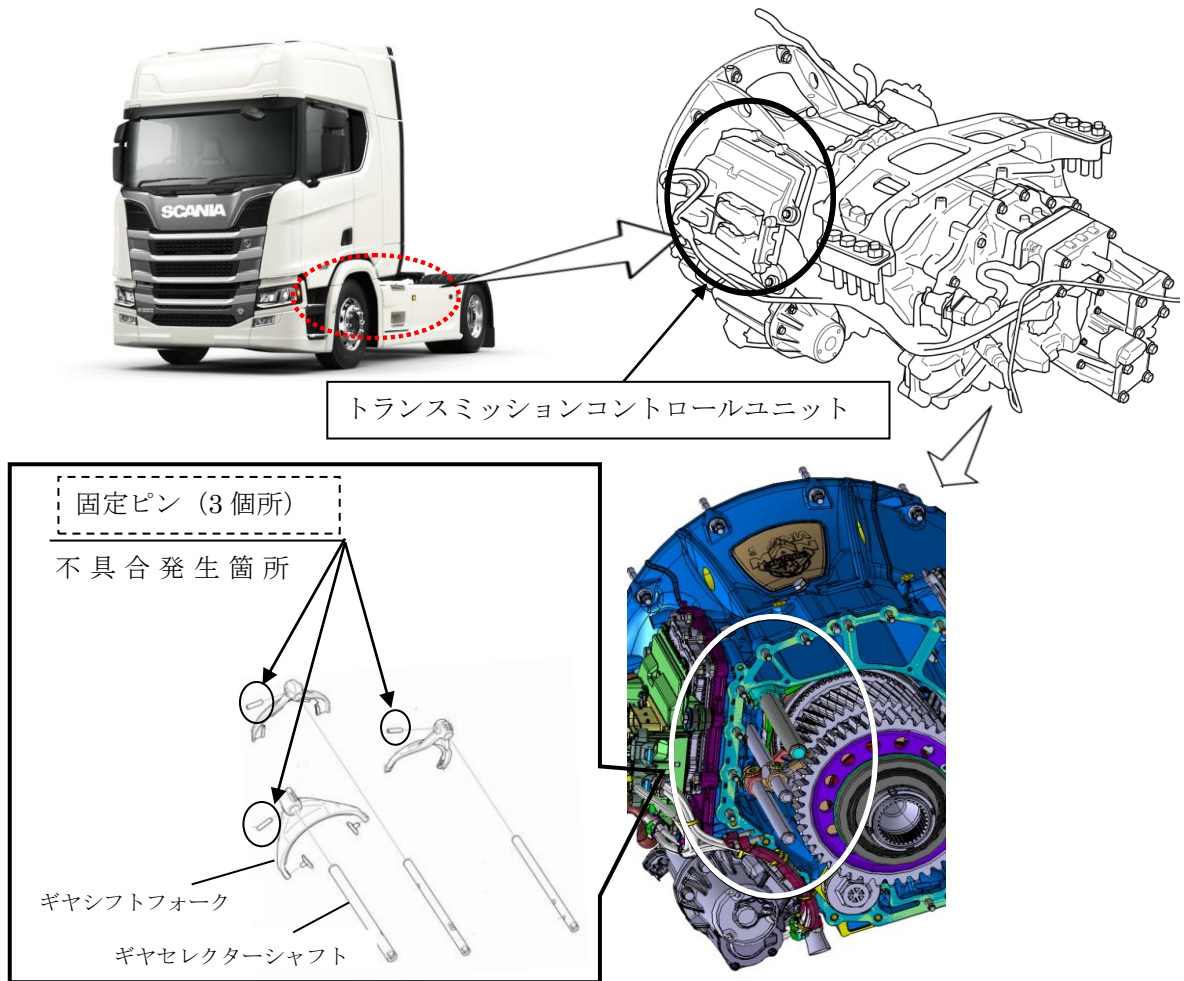
動力伝達装置のギヤボックス内部において、ギヤセクターシャフトにギヤシフトフォークを固定するピンの設計検討が不十分なため、高負荷状態でのギヤシフト操作の繰り返しにより、当該固定ピンが緩むことがある。そのため、変速時間の増加、変速ギヤへの係合不良等の変速異常が発生し、そのまま使用を続けると、ギヤシフト操作を行っても適切に切り替わらず、実際のギヤ位置とインストルメントクラスターに表示されるギヤ位置が異なるおそれがある。

- ①全車両、実際のギヤ位置とインストルメントクラスター上の表示が異なった場合に警告を発するようにトランスミッションコントロールユニットを対策仕様に書き換える。
- ②全使用者に当該不具合の概要を周知するとともに、変速時間の増加、変速ギヤへの係合不良等の変速異常が発生した場合には速やかに入庫を促し、当該不具合に関する警告が発せられている場合には固定ピンを対策品に交換する。

識別：車体番号打刻プレートの余白部分に黄色のペイントを塗布する。
