# 改善箇所説明図

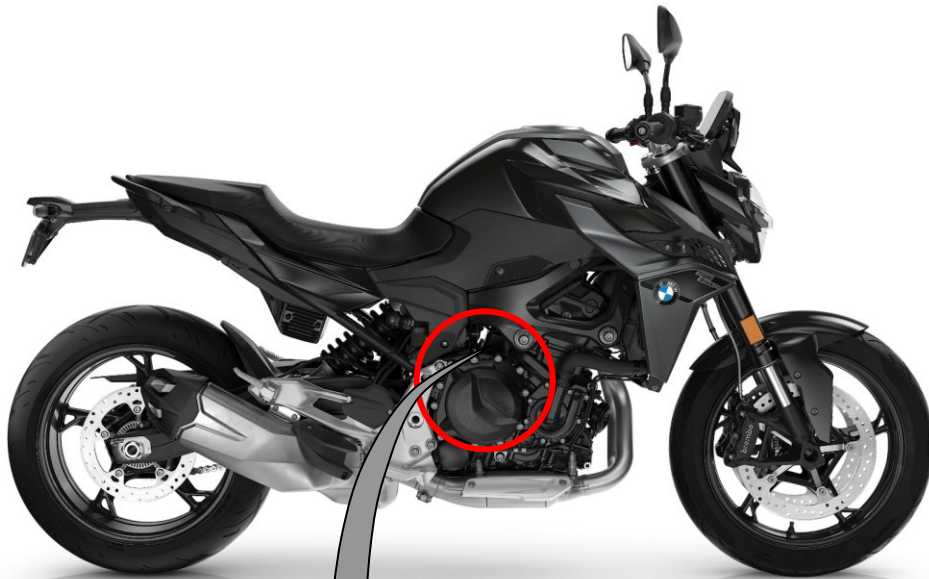
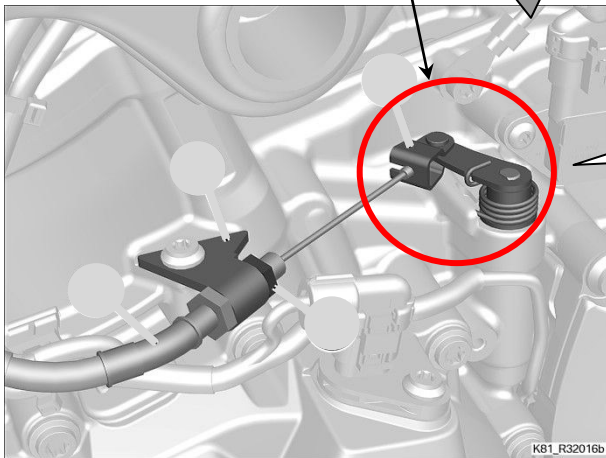
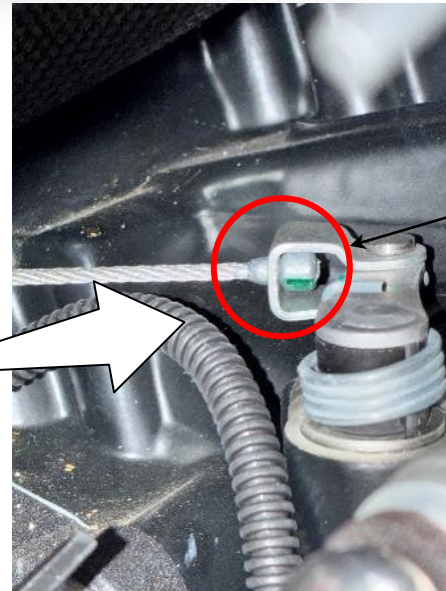
クラッチケーブル

基準不適合発生箇所

ニップル固定部

動力伝達装置において、クラッチケーブルの製造工程が不適切なため、エンジン側の当該ケーブル端部にあるニップル部の固定が不十分なものがある。そのため、繰り返しのクラッチ操作により当該ニップルが緩み、クラッチケーブルから外れ、最悪の場合、変速操作及び停車時の動力遮断を適切に行えないおそれがある。

全車両、クラッチケーブルを良品に交換する。

クラッチケーブル下部取り付け部に白ペイントマークを付ける。
