# 改善箇所説明図

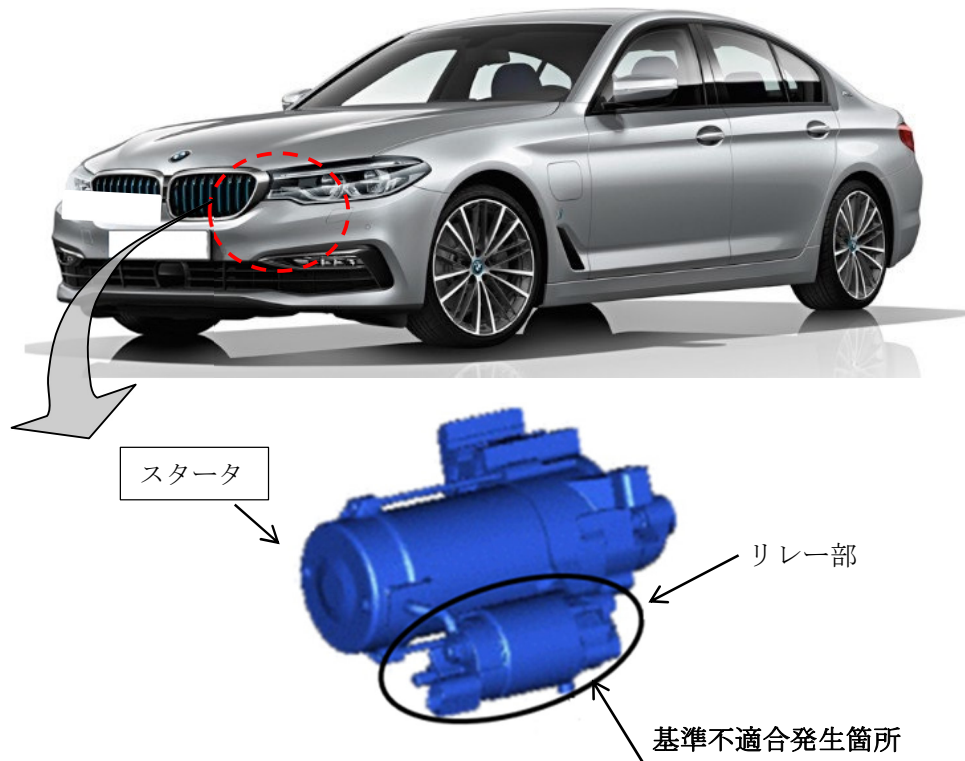
注)  は交換する部品を示す。

スタータにおいて、防水性の検討が不十分なため、水溜まり等を勢いよく走行するとスタータのリレー内部に水が浸入することがある。

そのため、そのまま使用を続けると、接点部が短絡しエンジン始動不能や、最悪の場合、火災に至るおそれがある。

全車両、当該スタータを対策品と交換する。

識別：作業完了車は、左フロントドアのロウヒンジのボルト(頭)に白ペイントを塗布する。
