## 改善箇所説明図

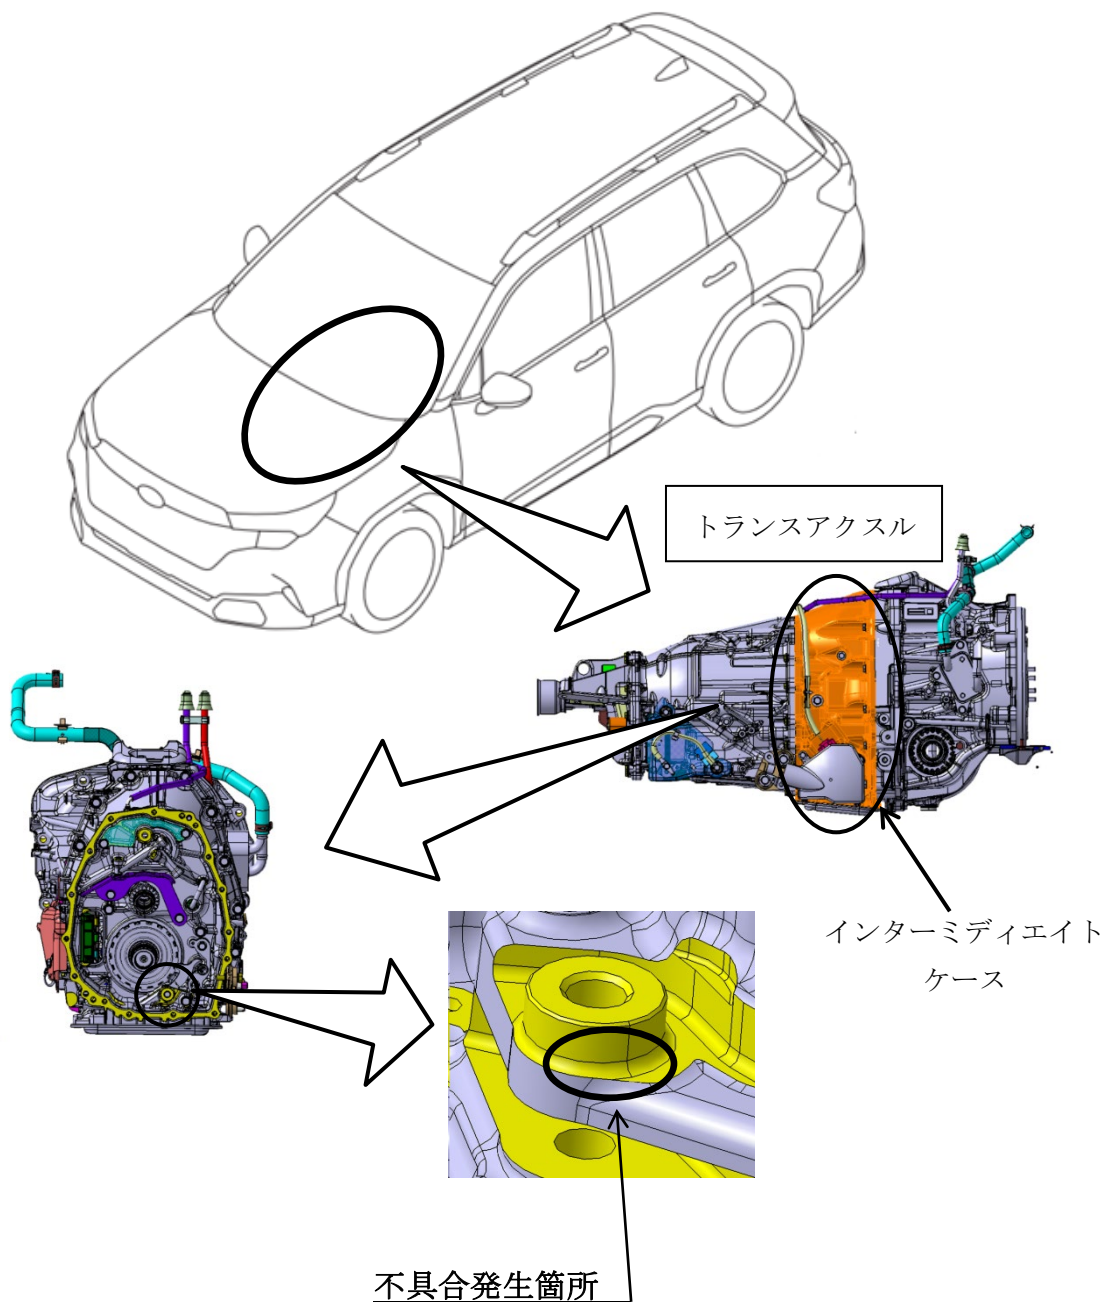
トランスアクスルにおいて、インターミディエイトケースの鋳造金型のメンテナンスが不適切なため、Pレンジでギアをロックするパーキングボウルの支持部にクラックが発生しているものがある。そのため、使用過程にてパーキングボウルの支持部が破損し、最悪の場合、Pレンジでパーキングロック機能が喪失するおそれがある。

全車両、トランスアクスルを点検し、インターミディエイトケースにクラックがある車両はトランスアクスルを良品に交換する。
