## 改善箇所説明図

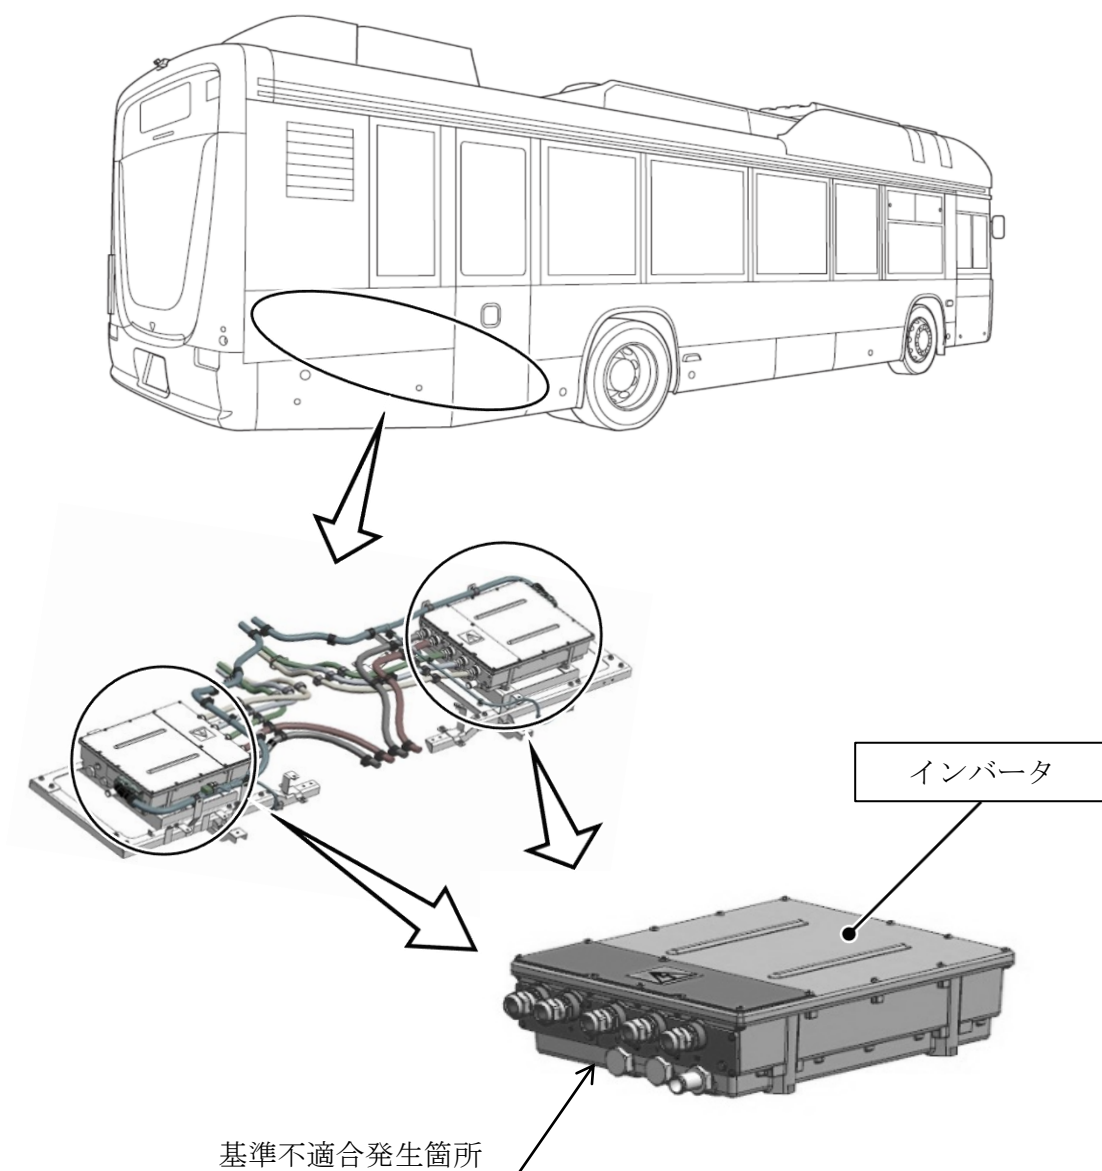
電力変換装置（インバータ）において、基板のはんだ付け工程が不適切なため、正しくはんだ付けされていないものがあり、熱膨張と収縮の繰り返しにより当該はんだ部に亀裂が生じることがある。そのため、端子部の接触が不安定となり制御信号が乱れ、インバータ内部で短絡が発生し、EVシステム異常警告灯が点灯して走行不能となるおそれがある。また、当該短絡により車両の制御回路が損傷すると、連続通電によりハーネス等が発熱し、最悪の場合、火災に至るおそれがある。

全車両、インバータを良品に交換するとともに、故障コードを点検し、関連する異常がないことを確認する。また一部の車両においては、MCU（モーターコントロールユニット）を新品に交換する。
