## 改善箇所説明図

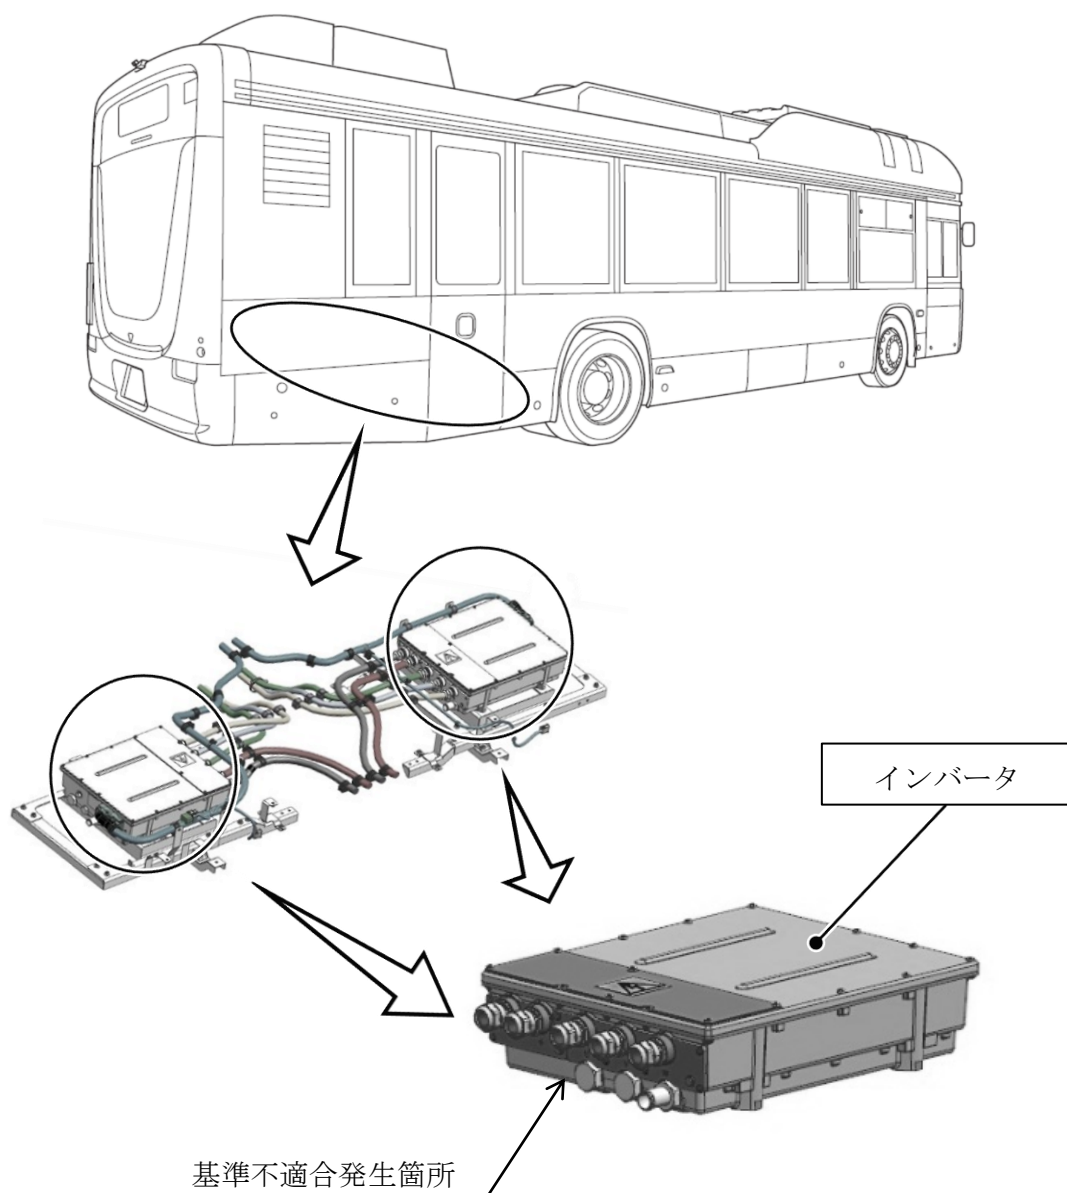
注：   は交換する部品を示す。

電力変換装置（インバータ）において、基板のはんだ付け工程が不適切なため、正しくはんだ付けされていないものがあり、熱膨張と収縮の繰り返しにより当該はんだ部に亀裂が生じることがある。そのため、端子部の接触が不安定となり制御信号が乱れ、インバータ内部で短絡が発生し、EVシステム異常警告灯が点灯して走行不能となるおそれがある。また、当該短絡により車両の制御回路が損傷すると、連続通電によりハーネス等が発熱し、最悪の場合、火災に至るおそれがある。

全車両、インバータを良品に交換するとともに、故障コードを点検し、関連する異常がないことを確認する。
