## 改善箇所説明図

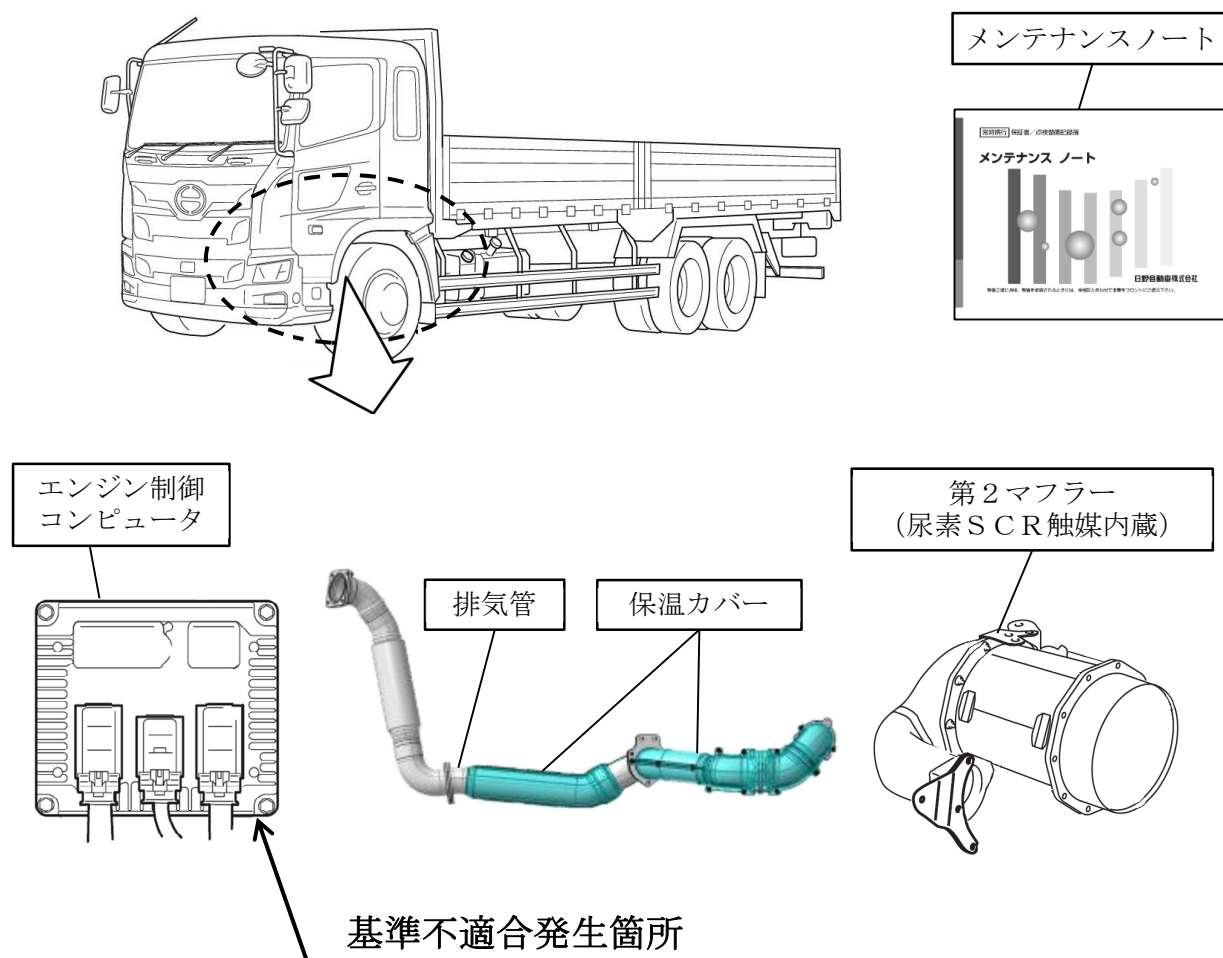
E13Cエンジン制御コンピュータにおいて、

- ① DPR再生用制御プログラムが不適切なため、高回転高負荷条件でのDPR再生中に尿素SCR触媒温度が想定より高温となり、触媒劣化の進行が早くなることがある。そのため、そのまま使用を続けると排出ガス中の窒素酸化物の排出値が規制値を超えるおそれがある。
- ② SCR触媒劣化判定プログラムが不適切なため、正常な触媒を異常と誤判定し、警告灯が点灯するおそれがある。

- ①②全車両、エンジン制御コンピュータのプログラムを対策仕様書き換える。
- ① 全車両、排気管に保温カバーを取り付け、暫定措置でメンテナンスノートの点検整備項目に追加した触媒の浄化率点検を削除する。また、弊社が定めた基準に沿って触媒の点検を行い、基準を超える場合は触媒を新品に交換する。
