## 改善箇所説明図

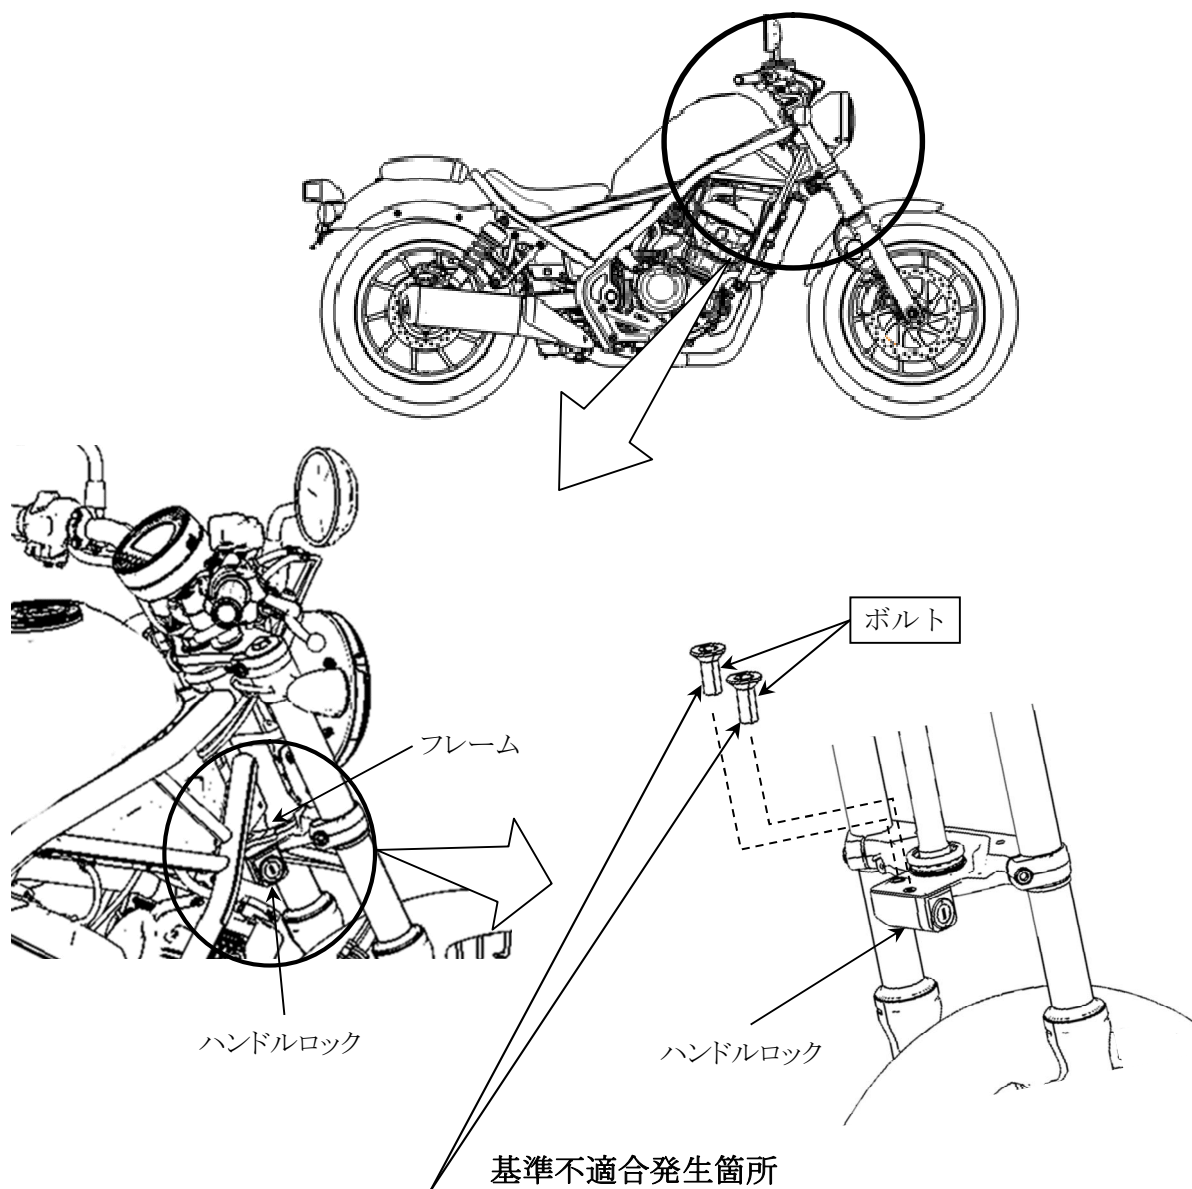
施錠装置において、ハンドルロックを固定するボルトの締め付け工具が不適切なため、ボルトの締結力が不足しているものがある。そのため、そのまま使用を続けると、ボルトが緩み停車時にハンドルがロックできないおそれがある。また、外れたボルトがフレームに挟まると、最悪の場合、ハンドルが転舵できず転倒するおそれがある。

全車両、ハンドルロック締め付けボルトを新品に交換し、規定トルクで締め付ける。
