## 改善箇所説明図

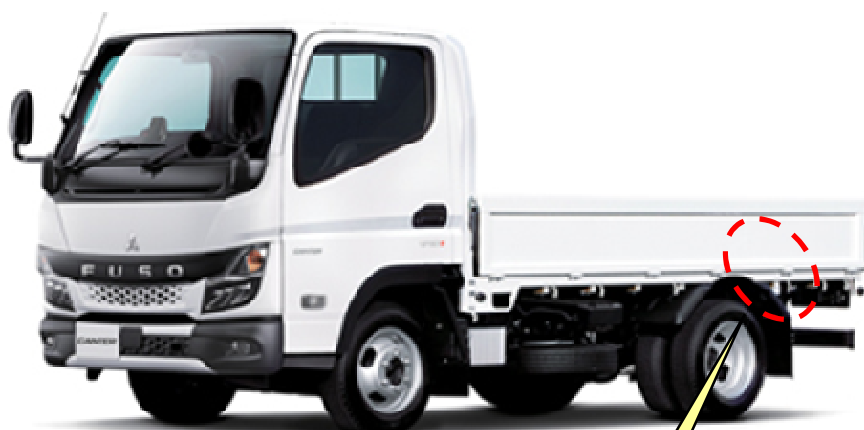
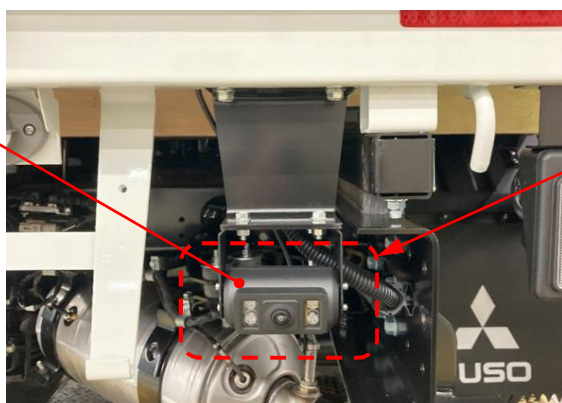
リヤビューカメラ

基準不適合発生箇所

リヤビューカメラにおいて、ソフトウェアが不適切なため、当該カメラ起動時に内部データが破損して映像信号を正常に出力できないことがある。そのため、後退時にリヤビューモニターに車両後方の映像が映らず、保安基準に適合しない。

全車両、リヤビューカメラのシリアルナンバーを確認し、不具合品が装着されていた場合は対策品に交換する。なお、取り付け角度に調整が必要な場合は調整を行う。
