## 改善箇所説明図

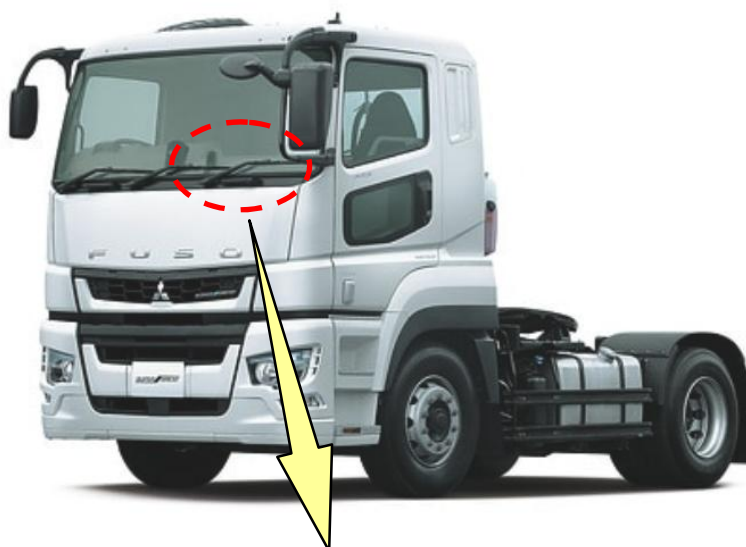
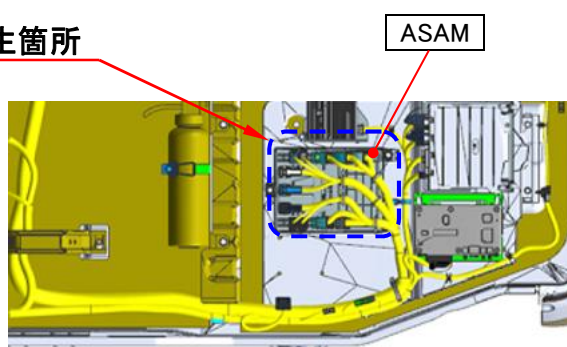
キャブシートバック(運転席側)

基準不適合発生箇所

大型トラック等のけん引車両において、ASAM（Advanced Signal and Actuation Module：電装品制御を統合管理するモジュール）の制御プログラムが不適切なため、走行中に運転者が操作を行っていないにもかかわらず、（10分毎に1回）トレーラ側のハザードランプとバックランプが瞬間的に点灯し、バックブザーが吹鳴するおそれがある。

全車両、ASAM の制御プログラムを対策仕様に書き換えると共に、届出番号 4918 で追加したハーネスが回路に組み込まれている場合は、当該ハーネスを切断する。
