## 改善箇所説明図

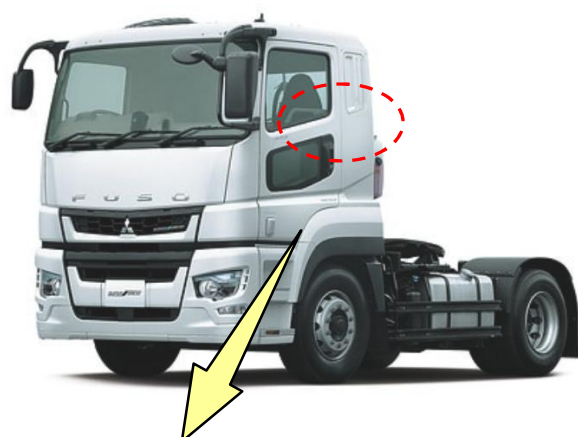
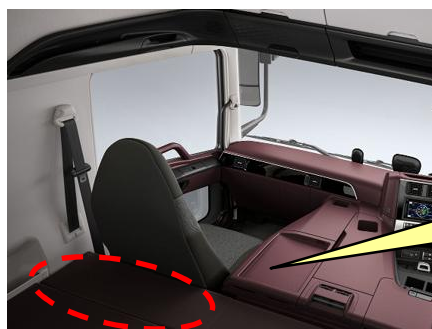
キャブシートバック(助手席側)

### 基準不適合発生箇所

リレーブロック行き  
ハーネス

リレーブロック

大型トラクタ等のけん引車両において、トレーラ用灯火器回路の設計検討が不十分なため、トレーラ側に不要な電流が流れることがある。そのため、ブレーキを踏んだ際にバックランプ回路にも電流が流れ、後退操作を行っていないにもかかわらず、バックランプが点灯し、バックブザーが吹鳴するおそれがある。

全車両、不要なリレー回路を取り外す。
