# 改善箇所説明図

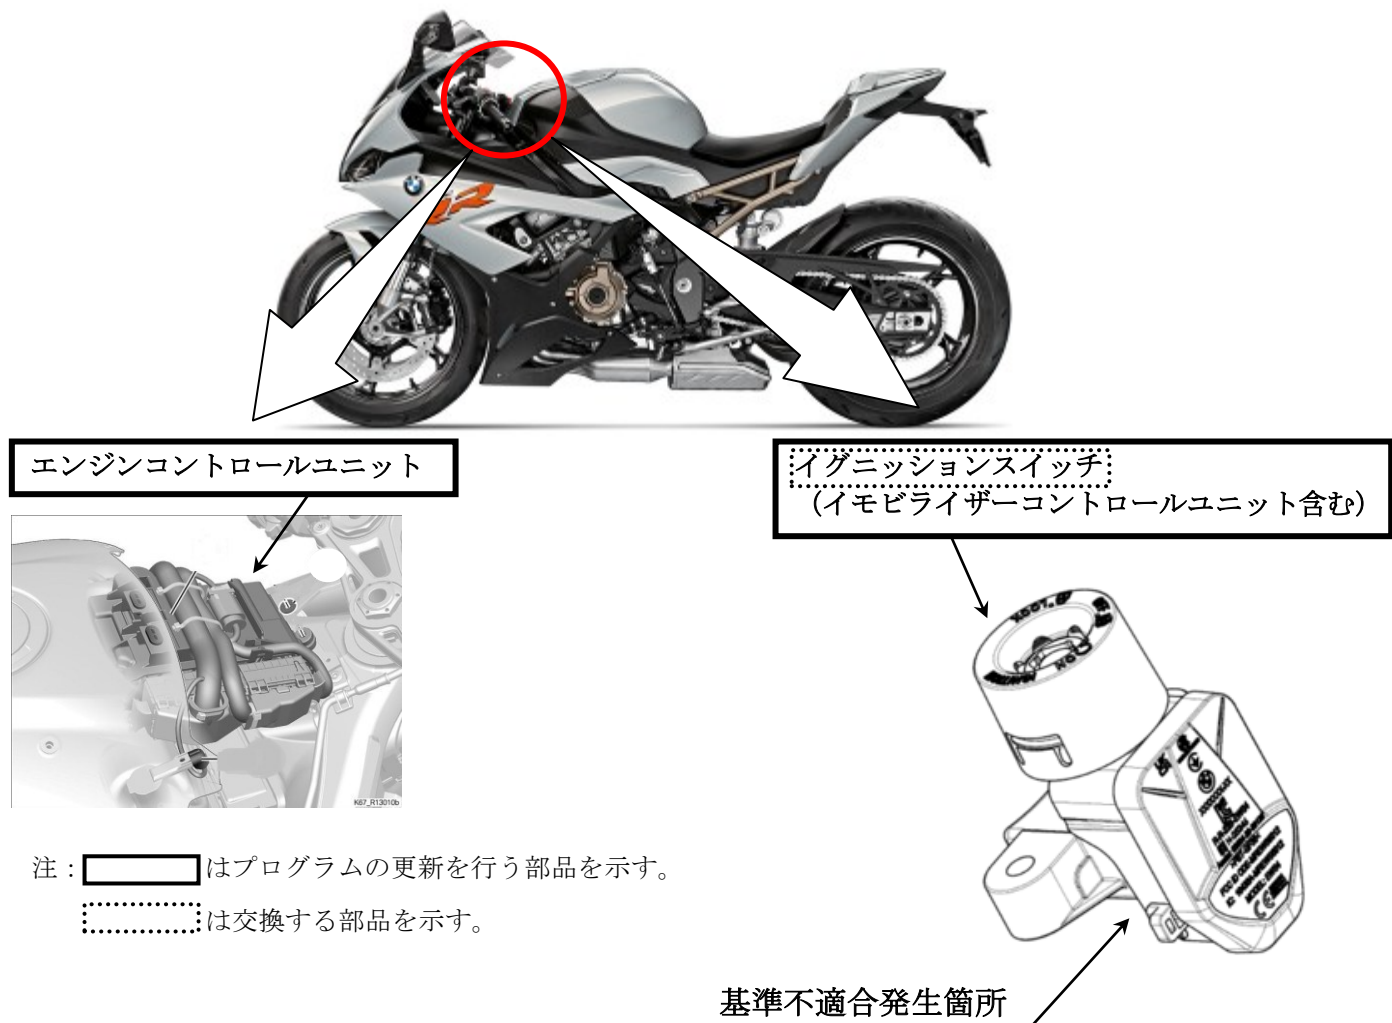
イグニッションスイッチにおいて、設計検討が不十分なため、高回転域の振動により内部のカムと中間ピンの接触部が摩耗することがある。そのため、マイクロスイッチの接点が一時的に遮断され、最悪の場合、走行中にエンジンが停止するおそれがある。

全車両、エンジンコントロールユニットとイモビライザーコントロールユニットの制御プログラムを対策仕様に書き換えることにより、警告メッセージで使用者に通知し、エンジン回転数を制限する保護モードを起動させるようにする。また、イグニッションスイッチの機能点検を診断機にて実施し、故障コードが記録されている場合は、イグニッションスイッチを新品に交換する。

イグニッションスイッチに白ペイントマークを付ける。
