## 改善箇所説明図

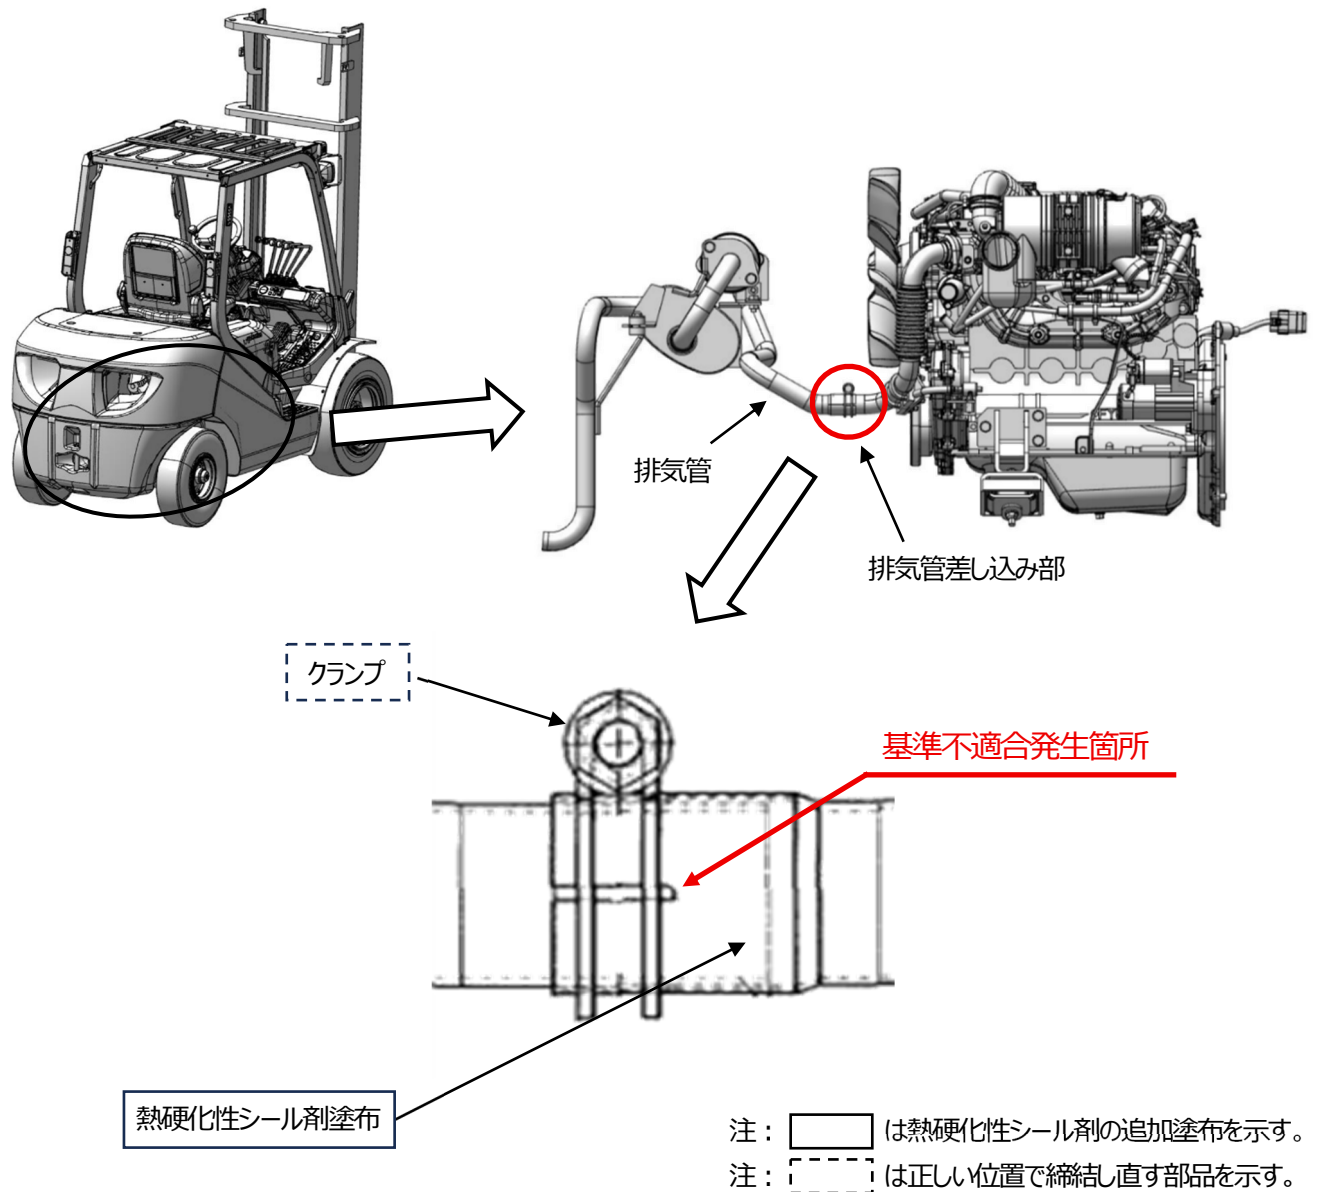
フォーク・リフトの排気管において、組立工程の作業が不適切なため、排気管が正しく組み付けられていないものがある。そのため、そのまま使用を続けると、排気管の差し込み部から排気ガスが漏れるおそれがある。

全車両、排気管の差し込み部を点検し、排気ガス漏れまたはクランプ位置不良があるものは、熱硬化性シール剤を追加塗布して正規位置で再締結する。

識別： エンジンフード内のヒューズボックスに赤色のペイントを塗布する。
