## 改善箇所説明図

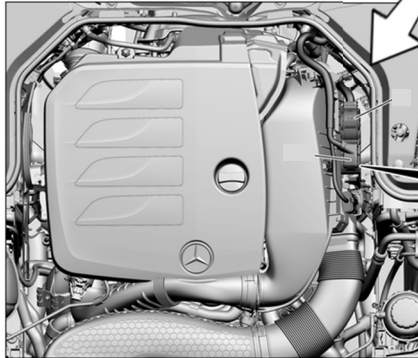
エンジンコントロールユニット

不具合発生箇所

エンジンコントロールユニットにおいて、制御プログラムが不適切なため、アイドル時に負荷による回転変動が発生した際にシステムが失火と誤検知し、シリンダの燃焼を休止させてエンジン警告灯(MIL)を点灯させ、排出ガスが基準値を超えるおそれがある。また、最悪の場合、アイドル中にエンストするおそれがある。

全車両、エンジンコントロールユニットの制御プログラムを対策された制御プログラムに書き換える。

識別：車台番号の付近に黄色の識別ペイントを塗布する
