改善箇所説明図

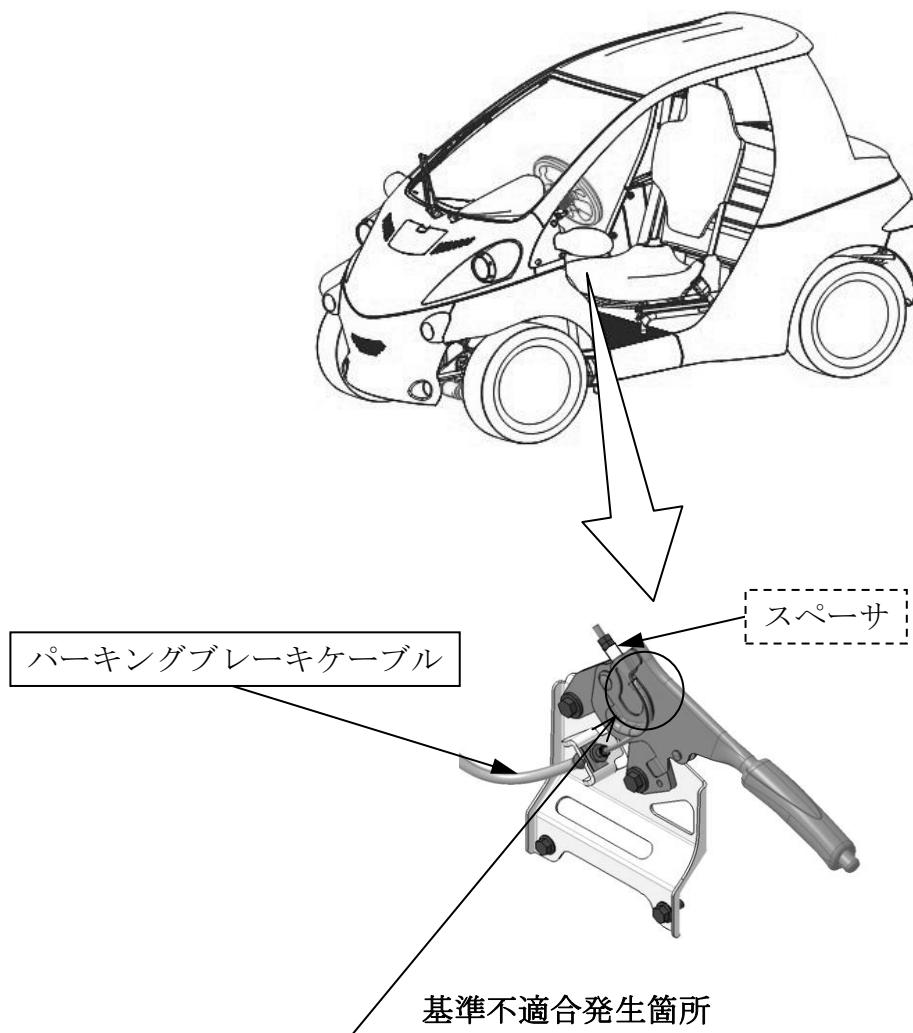
パーキングブレーキケーブルにおいて、設計検討が不十分なため、パーキングブレーキ操作時にケーブルのカシメ部付近に応力が発生することがある。そのため、パーキングブレーキを繰り返し操作するとケーブルが破断し、最悪の場合、パーキングブレーキが効かなくなり、車両が動き出すおそれがある。

全車両、パーキングブレーキケーブルを対策品と交換し、スペーサを追加する。
