## 改善箇所説明図

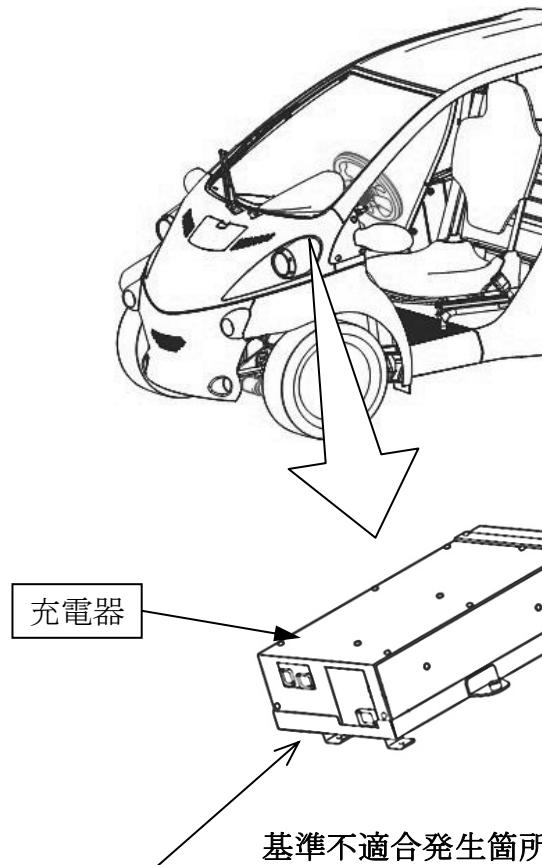
注：□は交換部品を示す

充電器において、充電制御プログラムが不適切なため、過充電となることがある。そのため、過充電の繰り返しにより、駆動用鉛蓄電池内部のセル間接続部の劣化が促進され、当該電池内部が断線して電源が消失し、最悪の場合、走行中に走行不能となるおそれがある。

全車両、充電器を対策品と交換する。なお、充電器交換後に駆動用鉛蓄電池が断線した場合は、駆動用鉛蓄電池を新品に交換する。
