改善箇所説明図

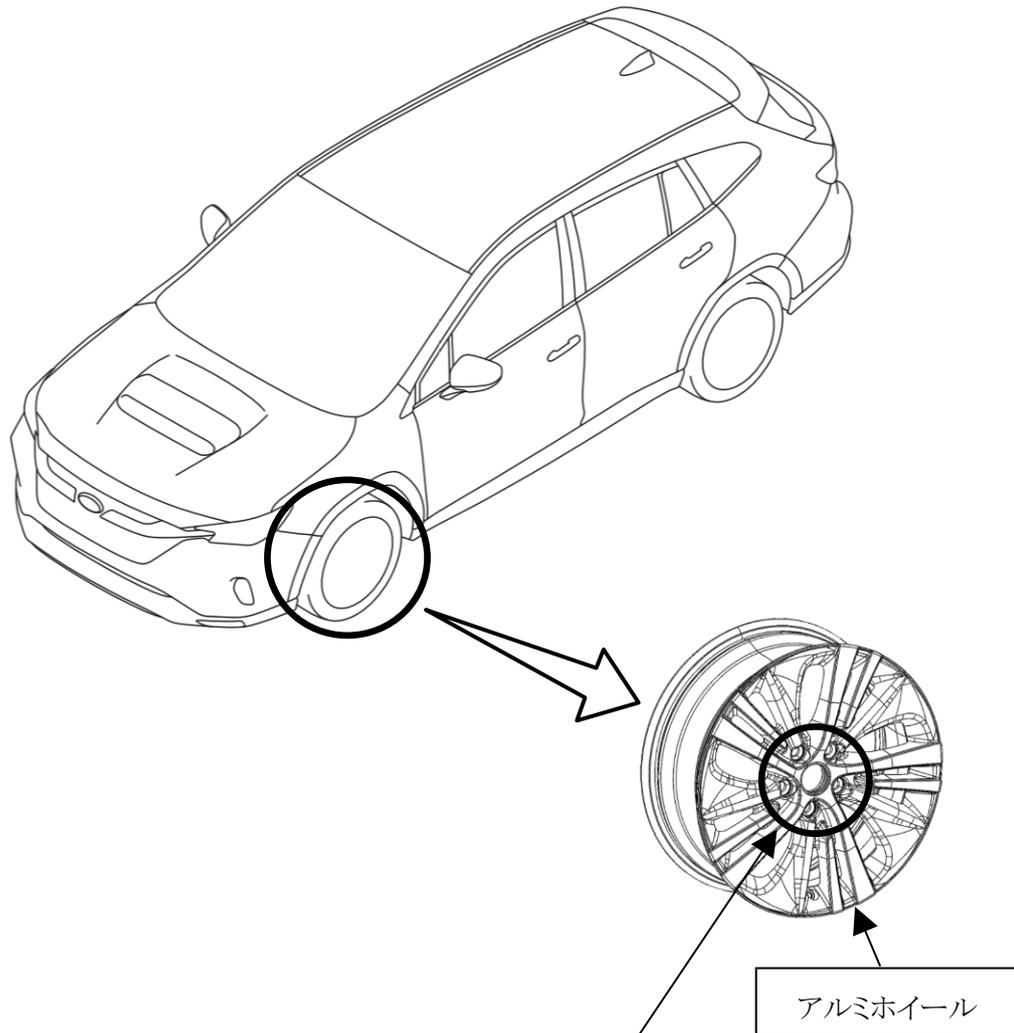
不具合発生箇所

アルミホイールにおいて、製造管理が不適切なため、ホイールナットとの締結面が仕様通りでないものがある。

全車両、アルミホイールの締結面を点検し、仕様通りでないものはアルミホイールを良品に交換する。
