改善箇所説明図

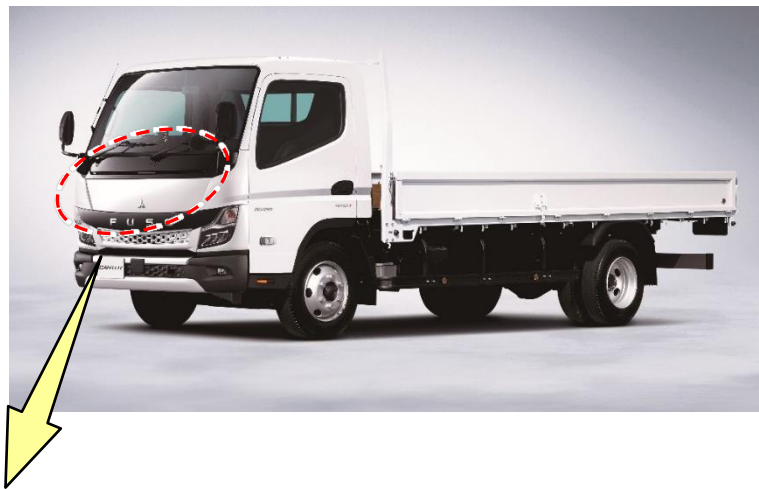
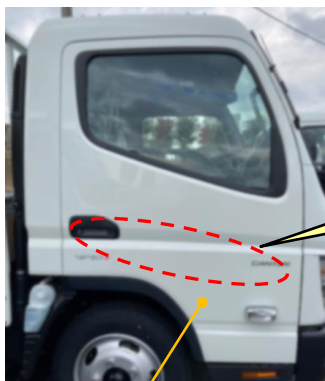
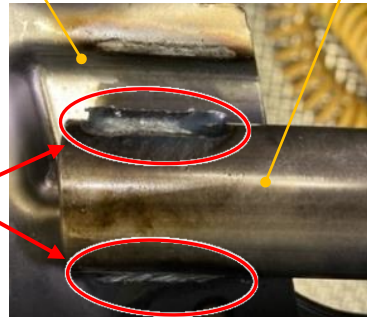
不具合発生箇所

小型トラックにおいて、運転席側ドアパネル内のインパクトビームの製造が不適切なため、後側ブラケットに溶接不良があるインパクトビームを組付けたものがある。そのため、運転席側ドアが強度不足となり、最悪の場合、衝突時の安全性が損なわれるおそれがある。

全車両、運転席側のドアパネルを良品に交換する。

識別 : 作業完了車には、運転席側ドアの下部内側に白色ペイントを塗布する。
