改善箇所説明図

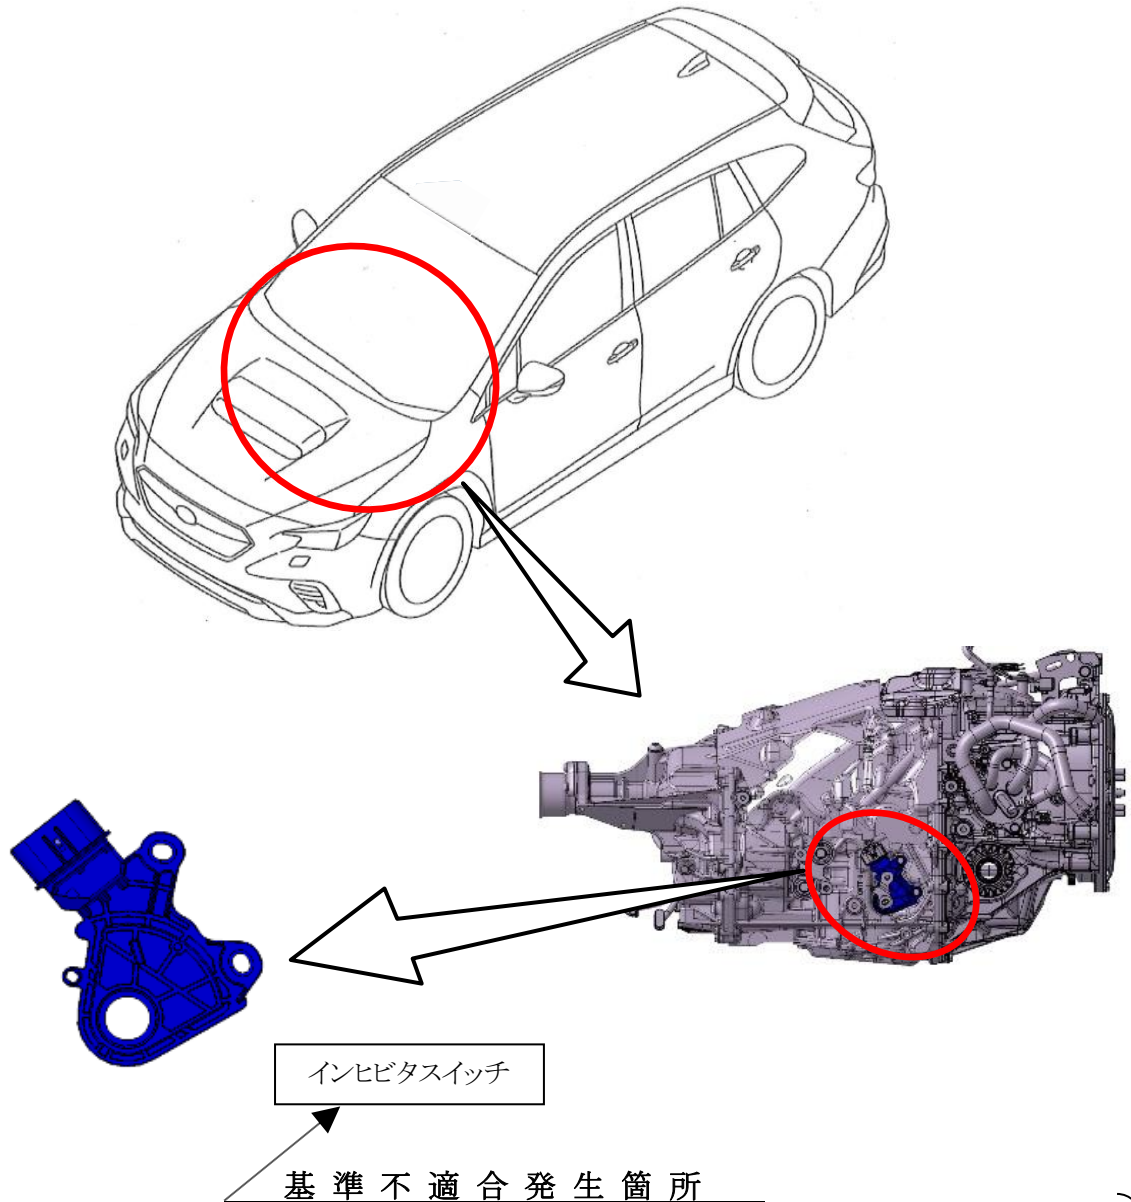
シフトレンジの位置を検知するインヒビタスイッチの製造工程において、溶着治具の交換基準が不適切であったため、溶着が不十分となり、シール性が不足しているものがある。そのため、そのままの状態で使用を続けるとスイッチ内部へ水分が浸入することで接触不良が発生し、始動不良や後退灯不点灯に至るおそれがある。

全車両、インヒビタスイッチを良品に交換する。
