## 改善箇所説明図

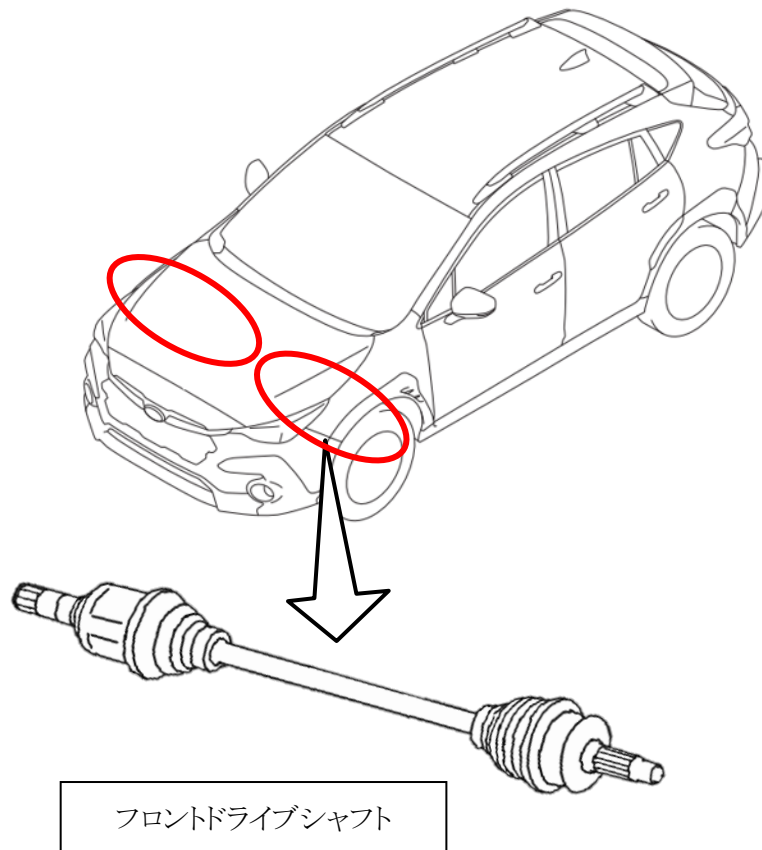
フロントドライブシャフトにおいて、製造工程における熱処理が不適切なため、アウターレースの表面に亀裂が発生し、強度が不足しているものがある。そのため、使用過程で亀裂が進展するとアウターレースが破損し動力伝達不良となり、最悪の場合、トランスファクラッチが損傷し、走行不能に至る。

全車両、左右のフロントドライブシャフトを点検し、対象の製造ロット品についてはフロントドライブシャフトを良品に交換する。

識別: 打刻車台番号の先頭『左』に黄色ペイントを塗布する。
