## 改善箇所説明図

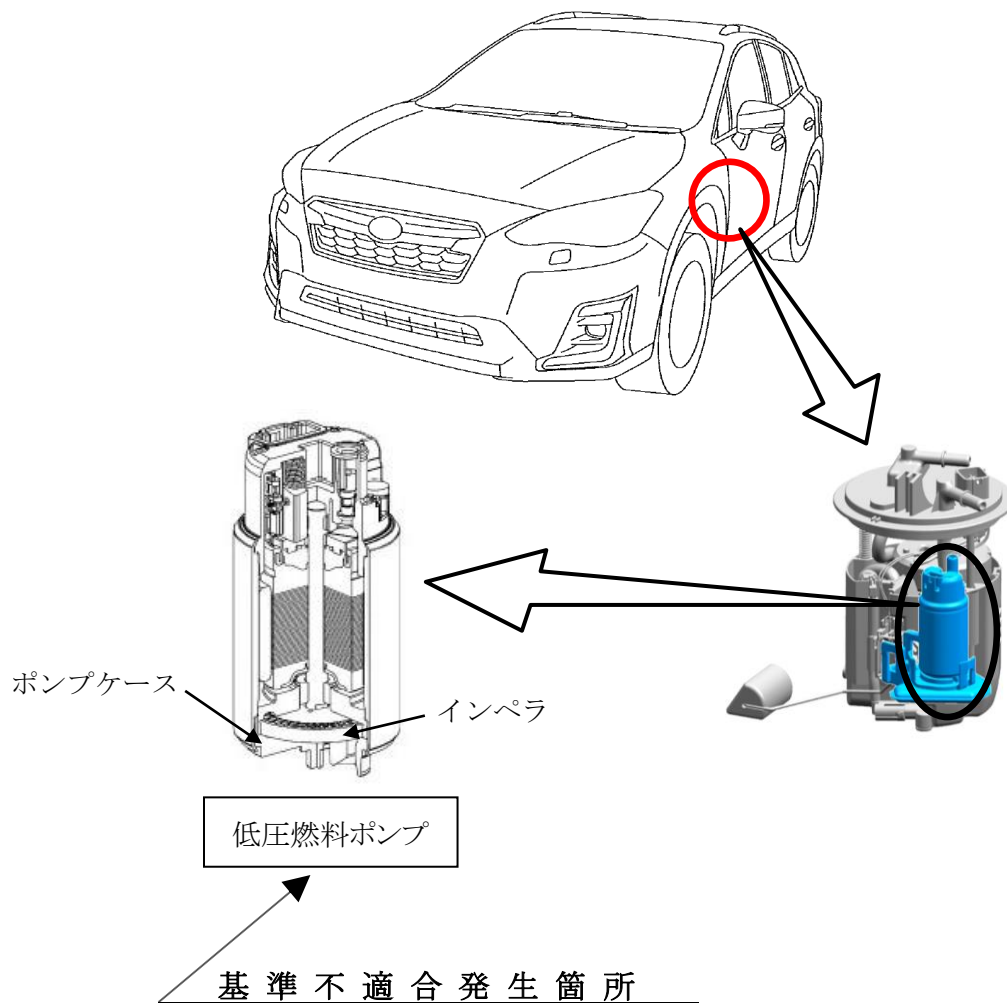
燃料ポンプのインペラ（樹脂製羽根車）において、成形条件が不適切なため、樹脂密度が低くなって、燃料により膨潤して変形することがある。そのため、インペラがポンプケースと接触して燃料ポンプが作動不良となり、最悪の場合、走行中エンストに至るおそれがある。

注：  は交換する部品を示す。

全車両、低圧燃料ポンプを対策品に交換する。

識別：打刻車台番号の6桁数字先頭『上』に黄色ペイントを塗布する。
