改善箇所説明図

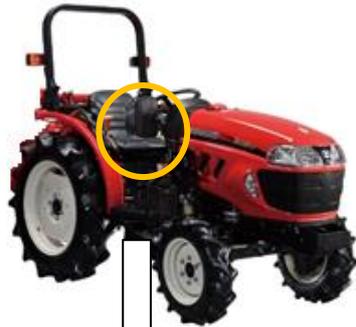
コントローラ

不具合発生箇所

農耕用トラクタのコントローラにおいて、基板の保護材の材質が不適切なため、基板にイオンマイグレーションが生じることがある。そのため、そのままの状態で使用を続けると、コントローラが誤作動し、最悪の場合、ブレーキ操作で前進又は後進する、又は、リバーサレバー操作しても前後進しない又は操作と逆の方向に進む、又は、エンジンが停止し再始動しないおそれがある。

全車両、コントローラを対策品と交換する。なお、改善措置用部品の準備に時間を要することから、暫定処置として使用者に届出内容を告知し、クラッチ操作を行って操作する方法を使用者に要請する。また、交換部品の準備ができた段階で、年式の古いものから順次対策品と交換する。
