# 平成25年台風18号災害報告 第1報

国土交通省 近畿地方整備局 河川部

平成25年9月20日作成

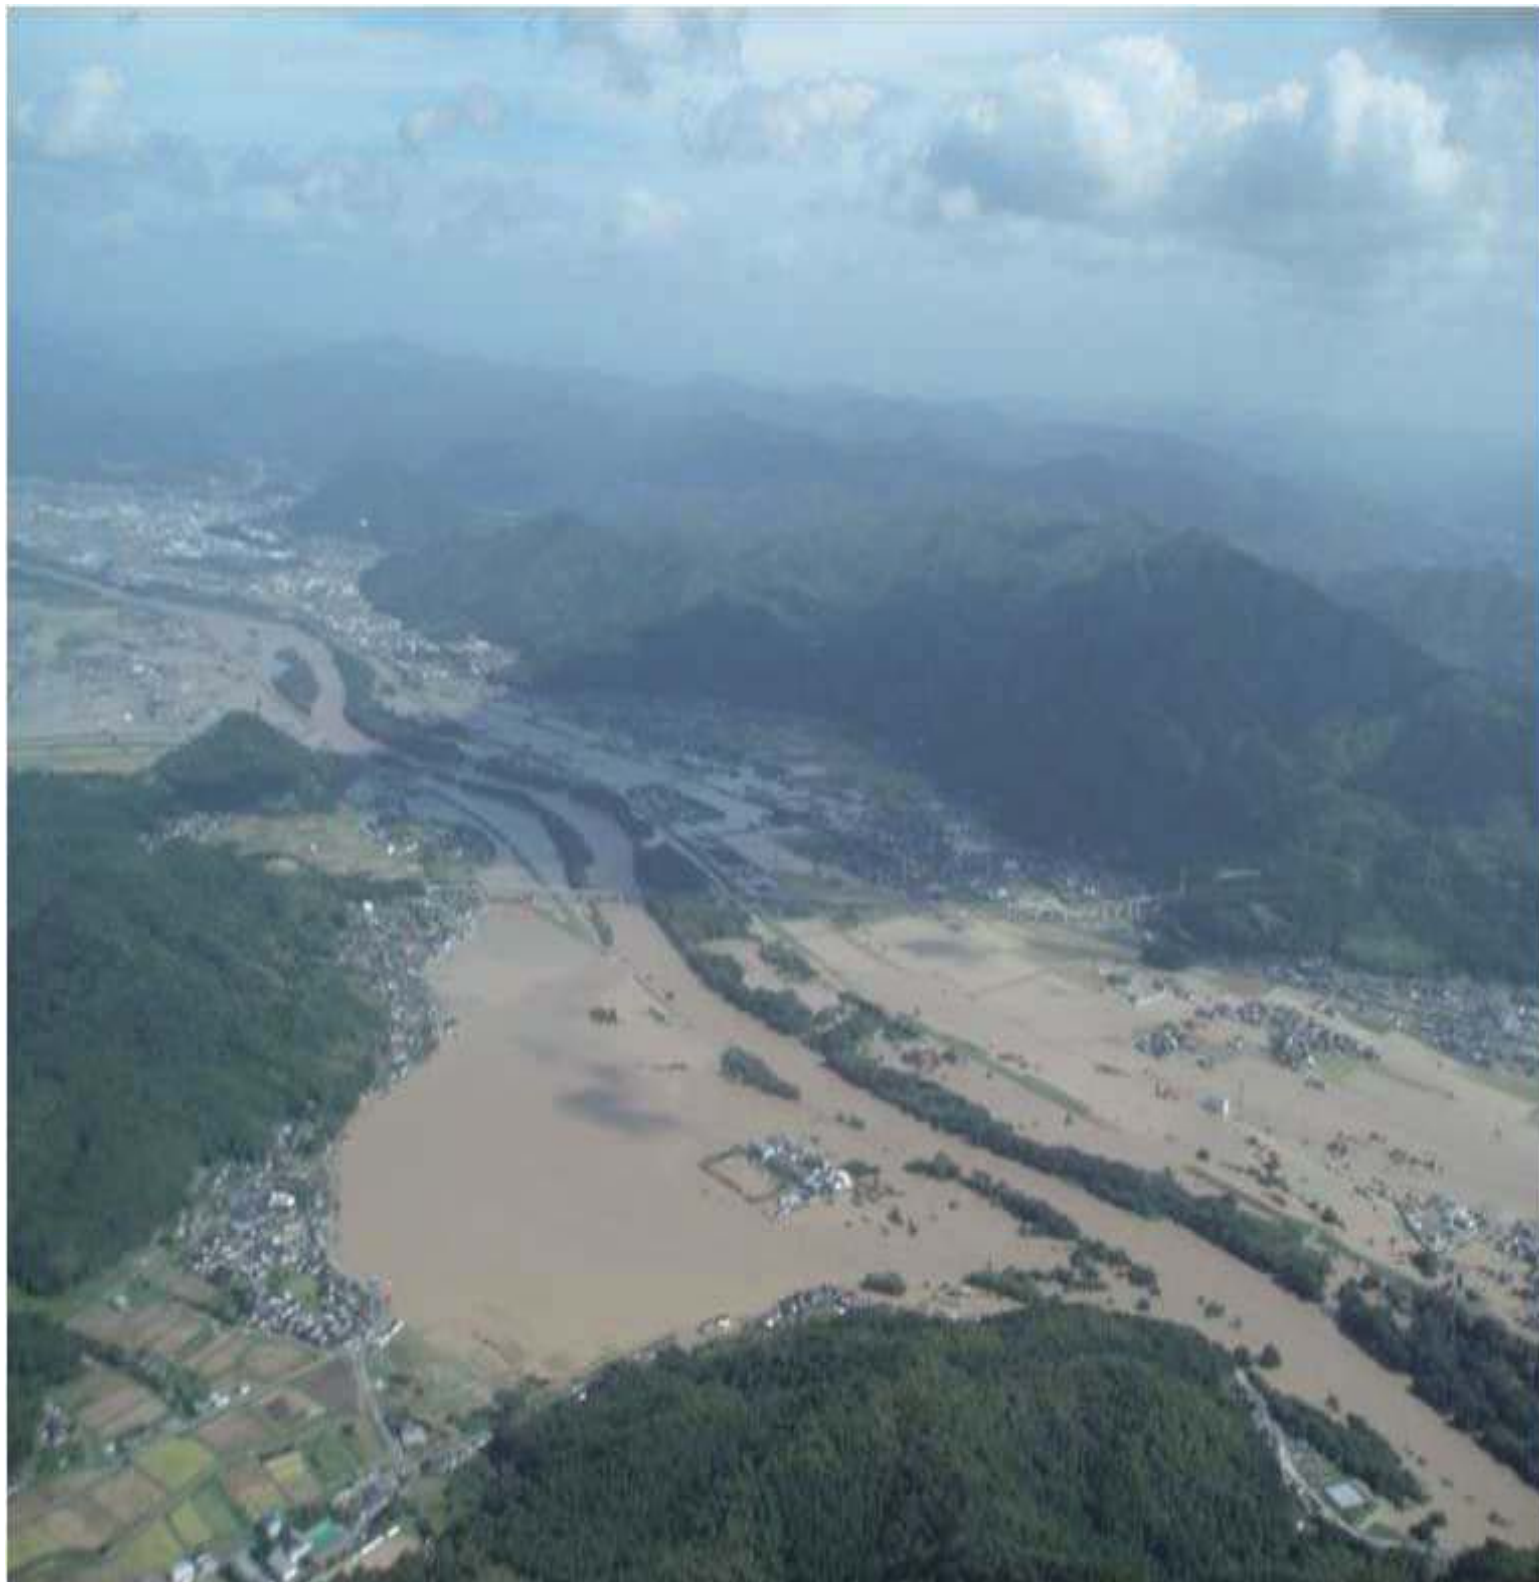
きさいち

由良川(福知山市私市地区上空)(平成25年9月16日13時頃撮影)

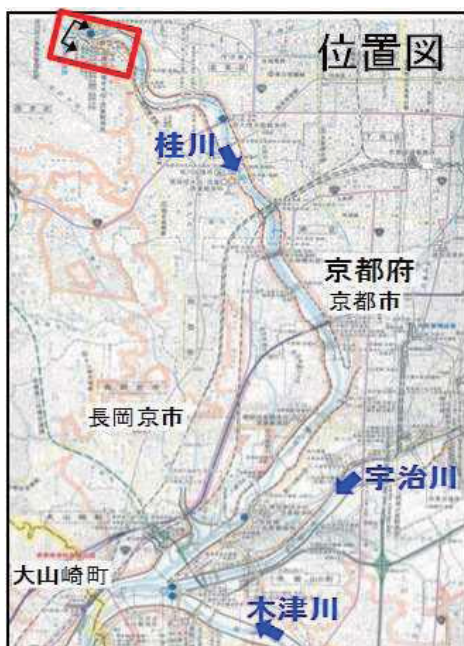
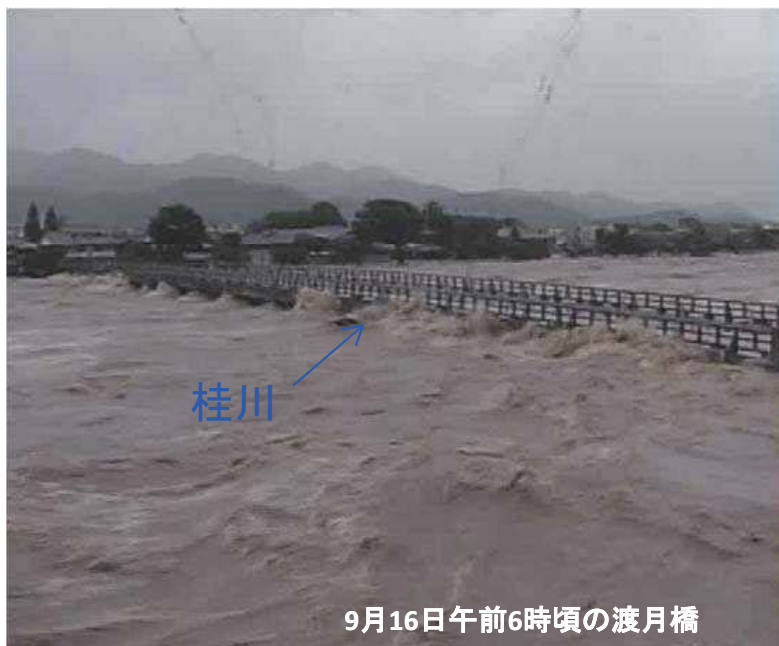
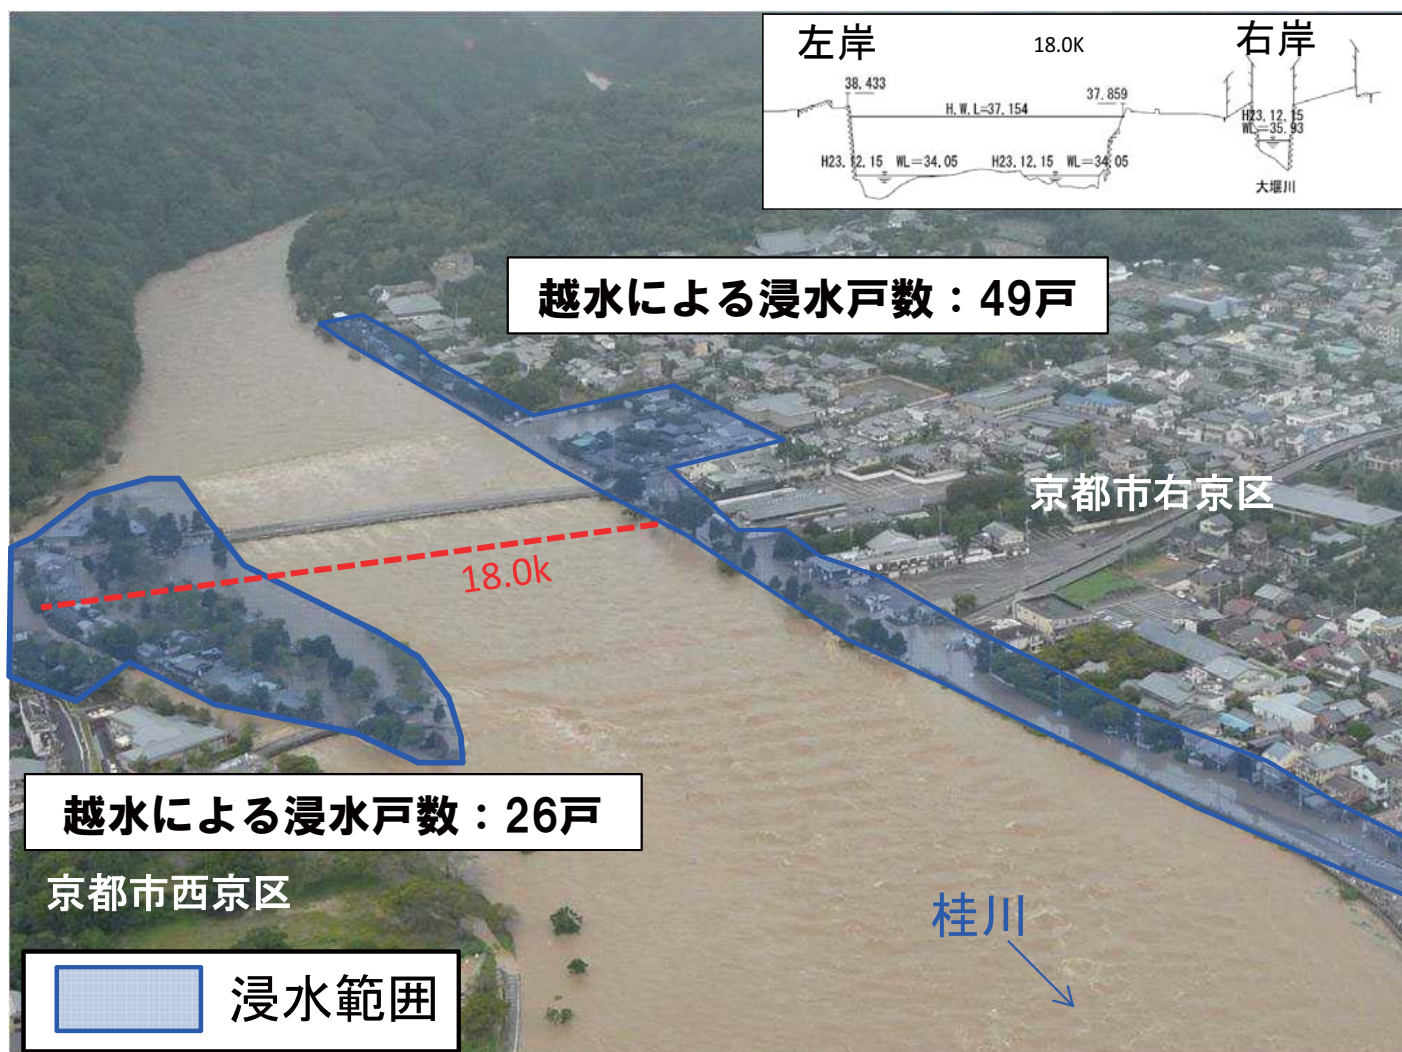
## 4.淀川水系桂川の被害状況 嵐山周辺

淀川水系桂川嵐山地区で平成16年台風23号洪水を超える75戸(速報値)の浸水被害が発生。ピーク時には渡月橋の橋面にも洪水が乗り越えた周辺の旅館等にも甚大な被害。

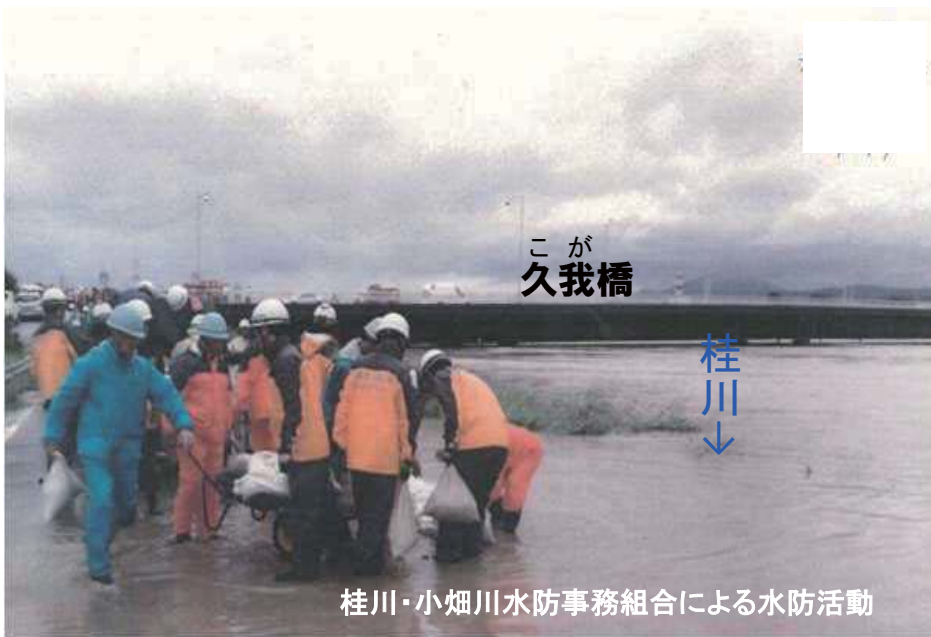
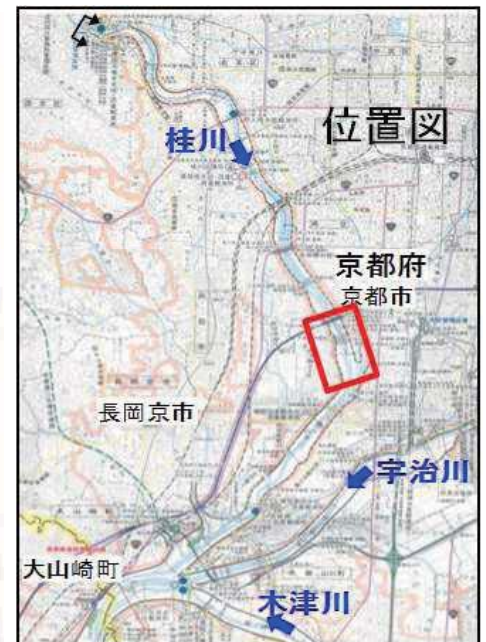
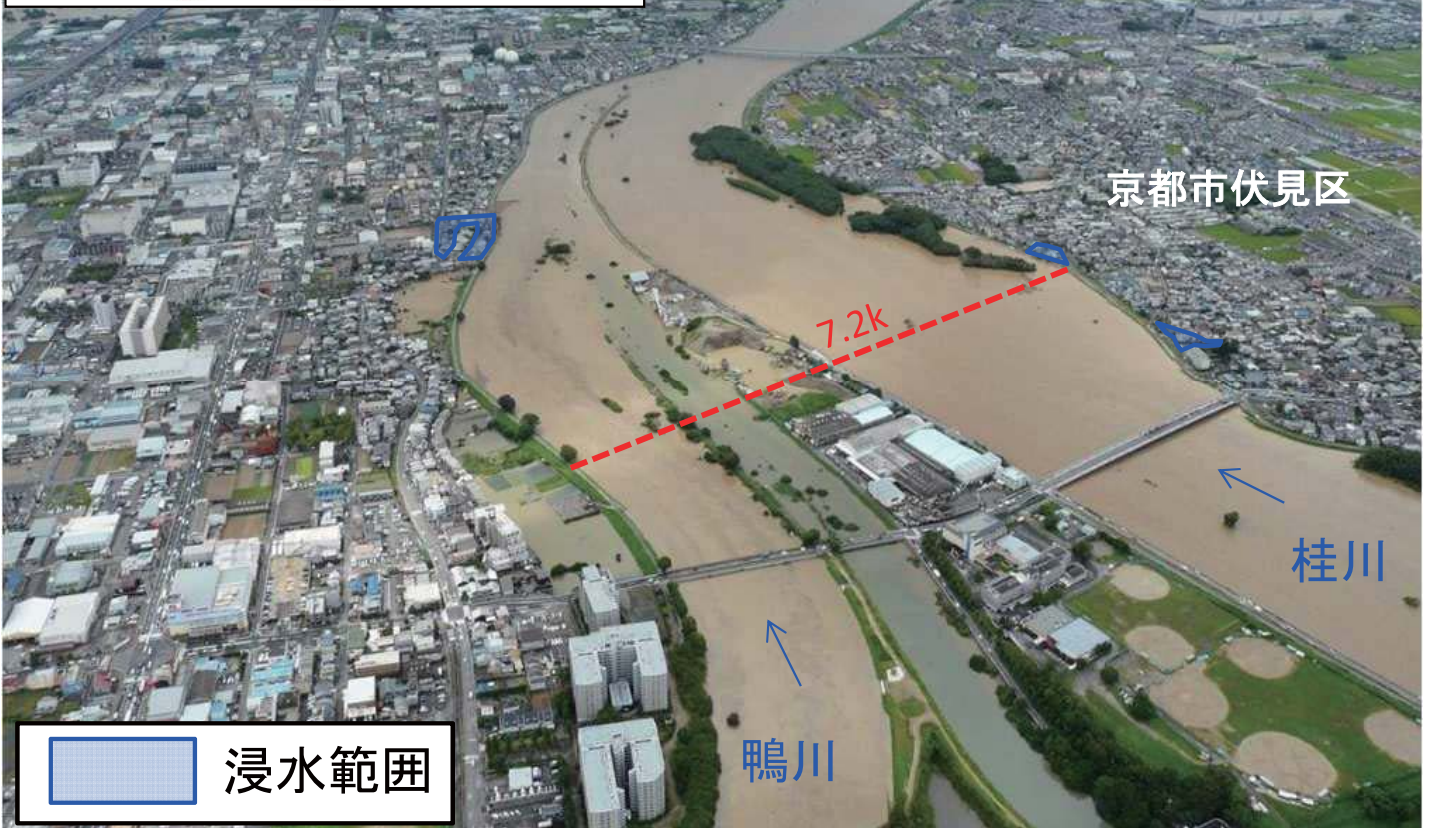
## 4. 淀川水系桂川の被害状況 京都府伏見区久我<sup>こが</sup>

桂川右岸7.2k(久我橋下流)で9月16日7時過ぎに堤防から越水が始まり、9時30分頃には400mの区間で越水。

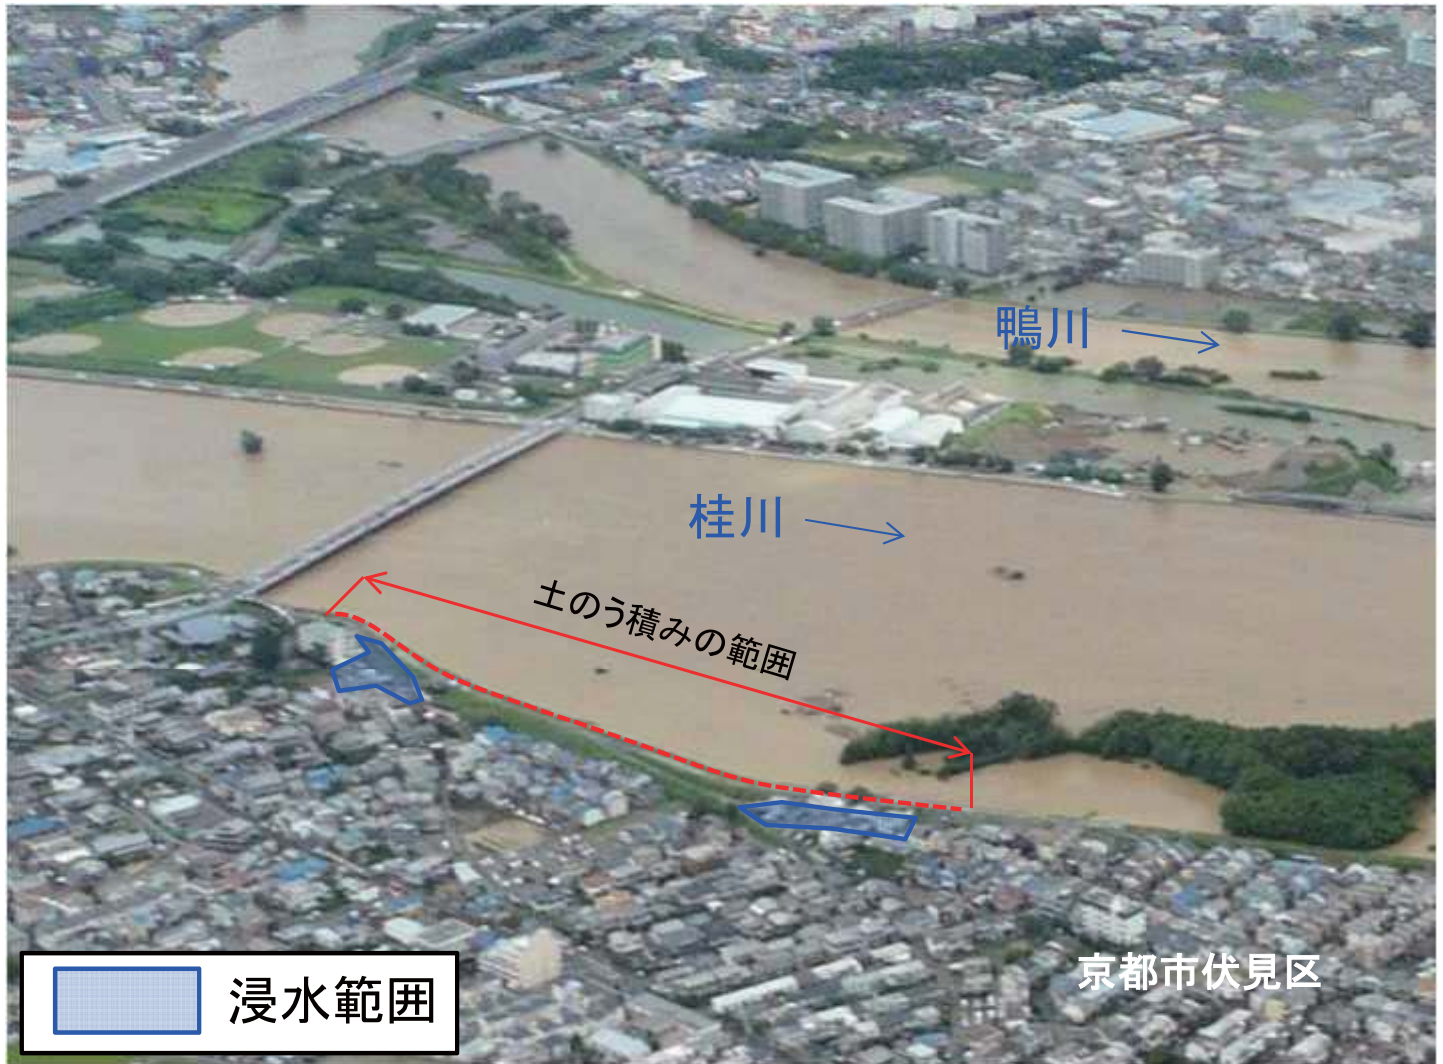
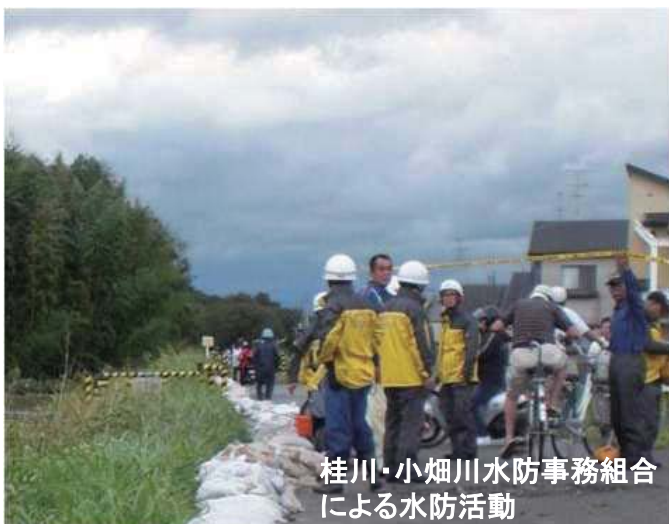
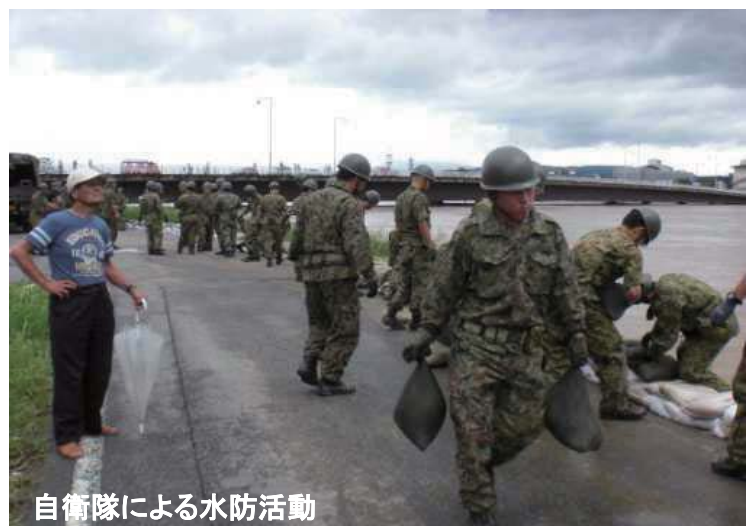
## 4. 淀川水系桂川の被害状況 京都府伏見区<sup>こが</sup>久我

桂川・小畑川水防事務組合、自衛隊が懸命な水防活動を行うとともに、上流の日吉ダムでは、異常洪水時防災操作を行って、下流の水位を低下。10時20分には越水が止まり、堤防の決壊という最悪の事態を免れることができた。

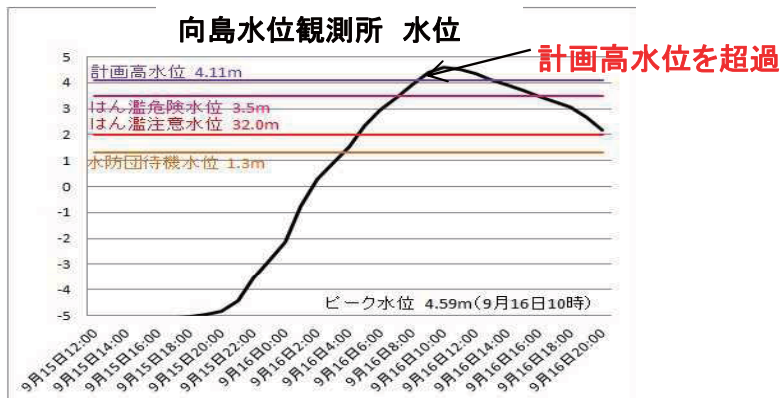
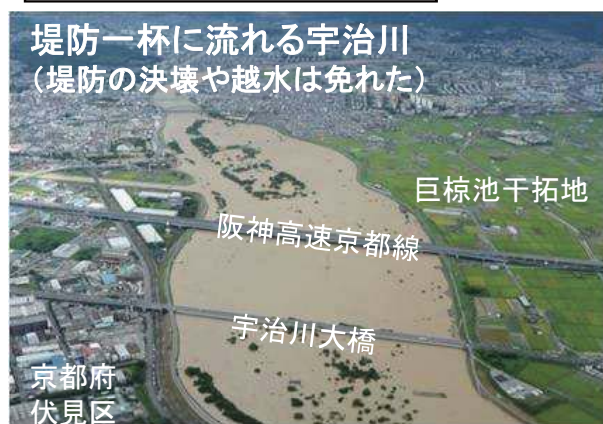
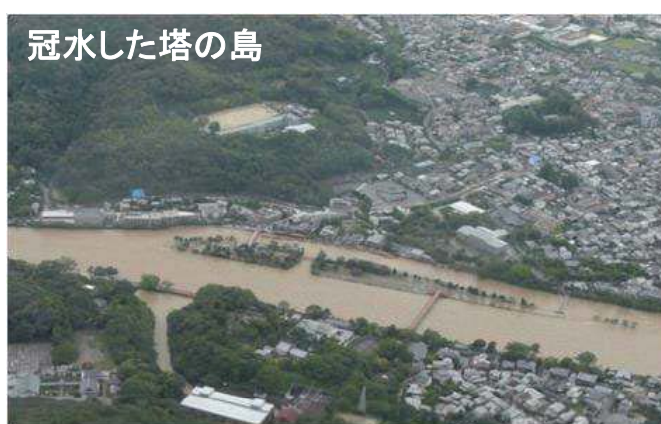
## 4. 淀川水系宇治川の出水状況

宇治川では、宇治川向島地点において計画高水位を超過する洪水となり、非常に危険な状態となった。

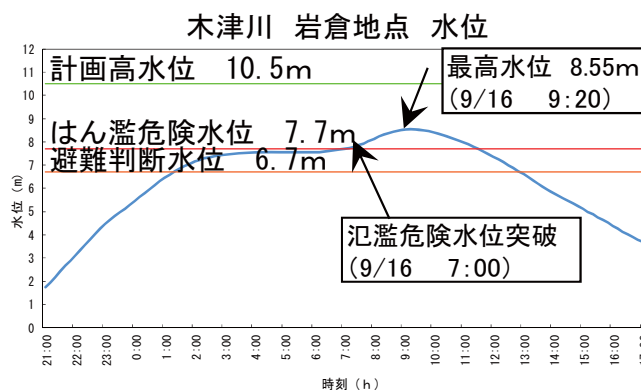
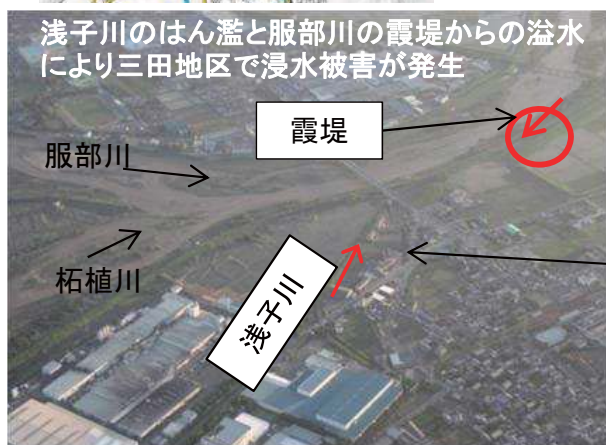
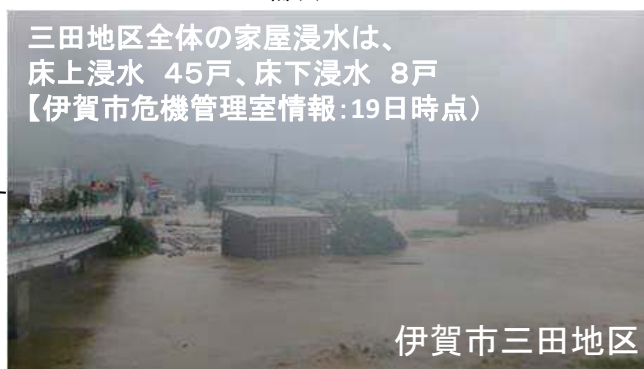
## 4. 淀川水系木津川の出水の状況

木津川でも、岩倉地点でははん濫危険水位を超過する洪水となり、伊賀市域の内水域で浸水被害が生じた。

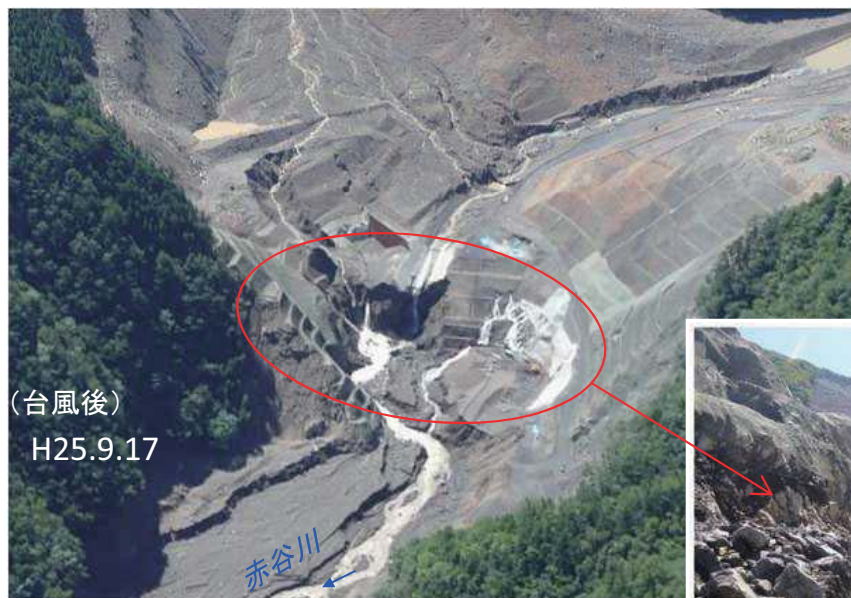
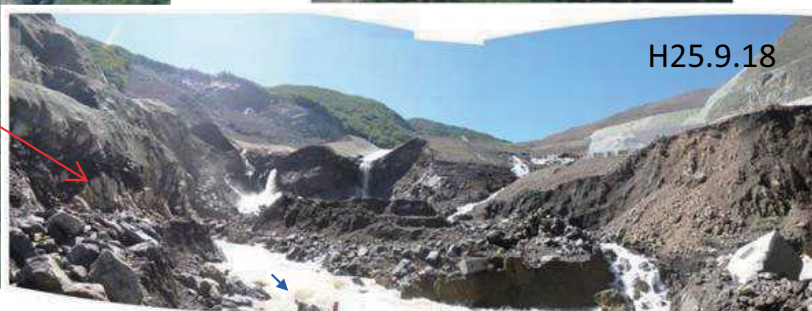
あかだに  
**赤谷**

- ・仮排水路末端部や現場内工事用道路、仮設ヤード、監視設備などが被災。
- ・下流の県道が川原樋川の増水により路肩決壊し、車両の通行が不可能になった。

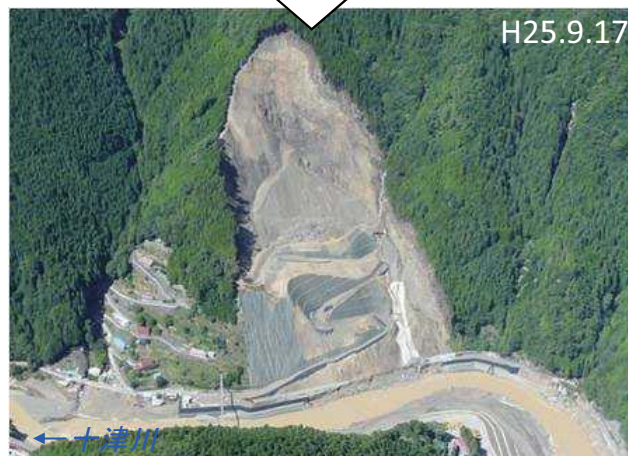
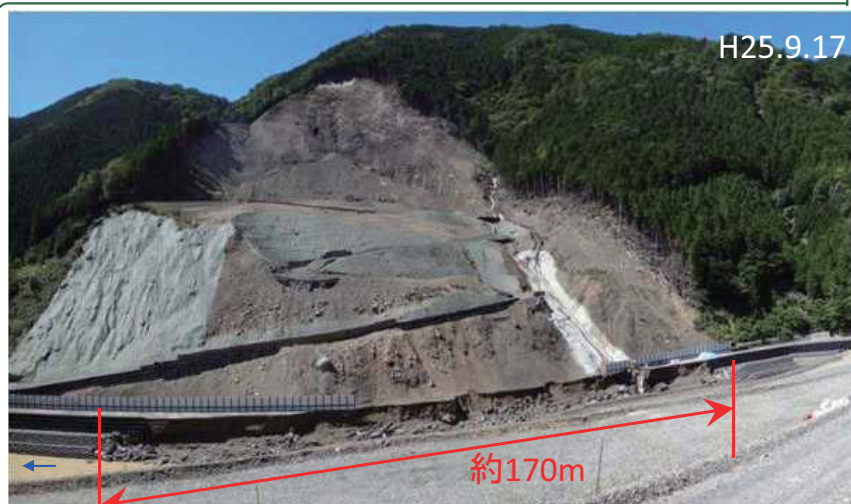
しみず うい  
**清水(宇井)** 奈良県五條市

- ・仮設護岸の約170mが被災。
- ・斜面には大きな変状はなし。

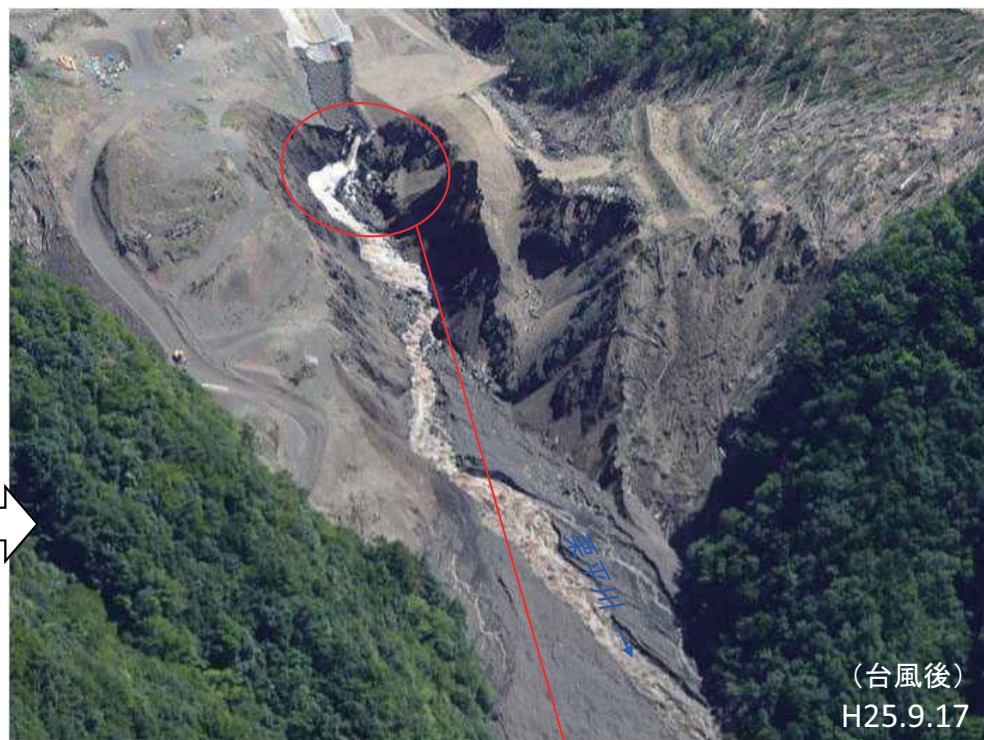
### 栗平 奈良県十津川村

- ・工事用道路、暗渠排水管（5m程度）、水位計設備などが被災。
- ・推進工法で施工した暗渠排水管に設置後、初通水。閉塞部の侵食を最小限に抑えた。

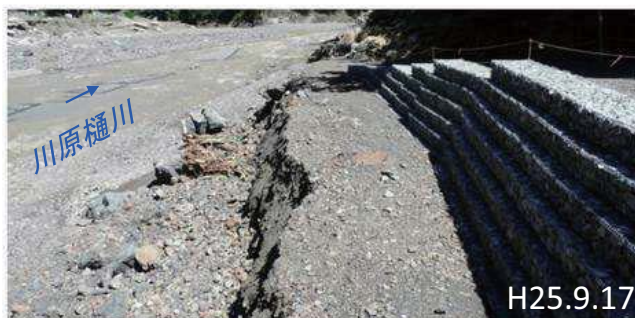
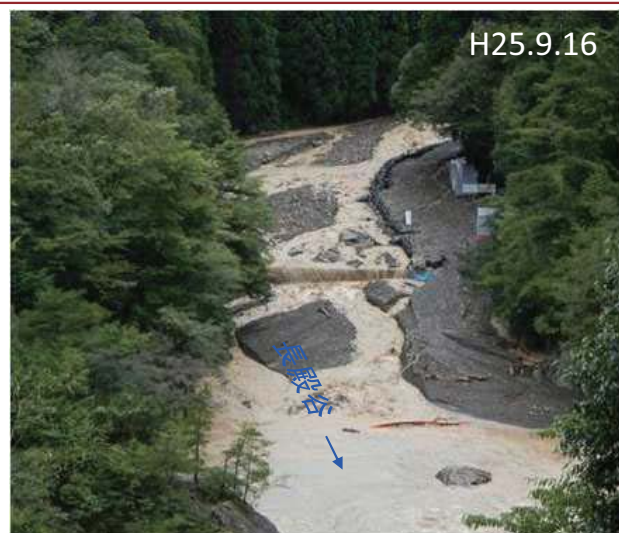
### 長殿 奈良県十津川村

- ・十津川河床部の工事用道路、雨量計設備などが被災。

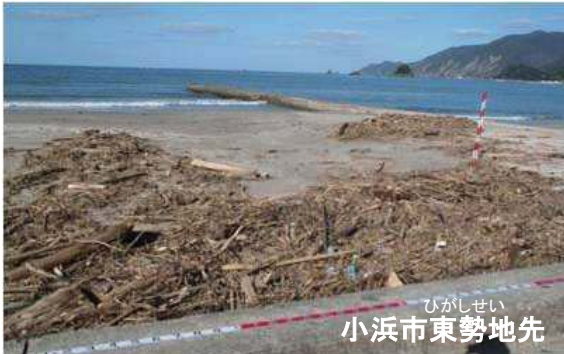
勢浜海岸 流木漂着状況

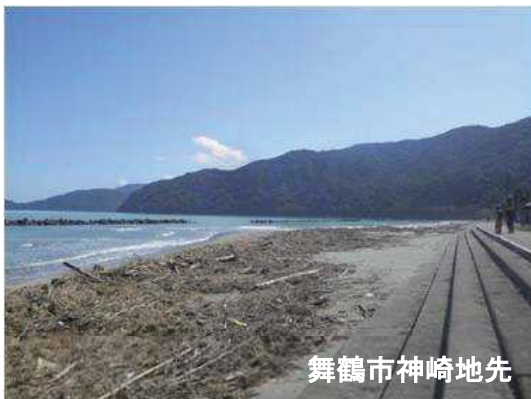
神崎海岸 流木漂着状況

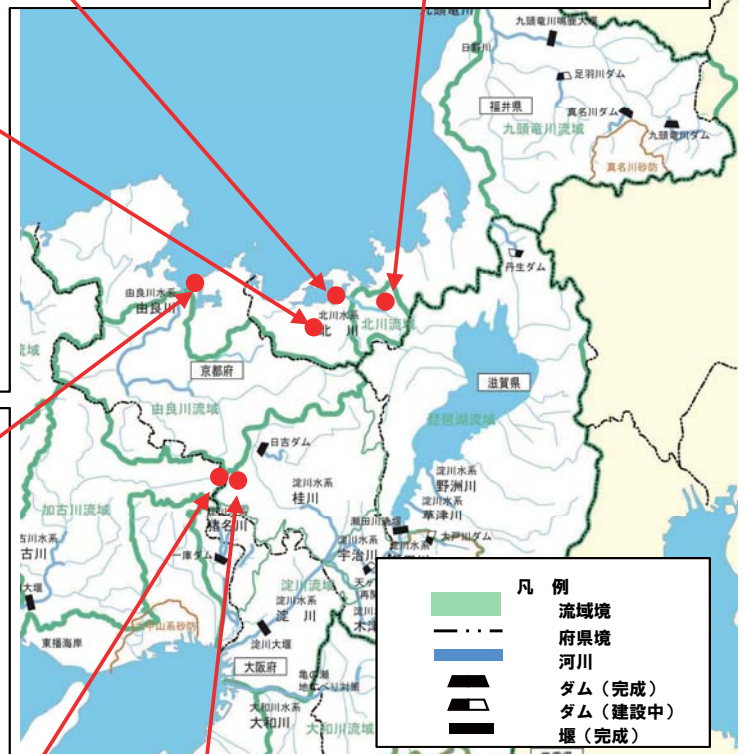
淀川水系園部川 越水状況

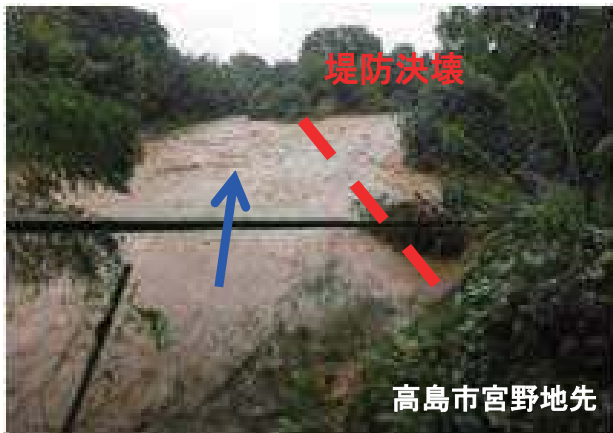
淀川水系鴨川 堤防決壊

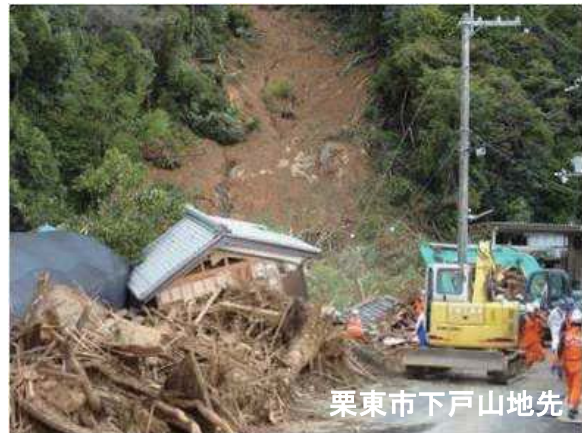
斜面崩壊状況

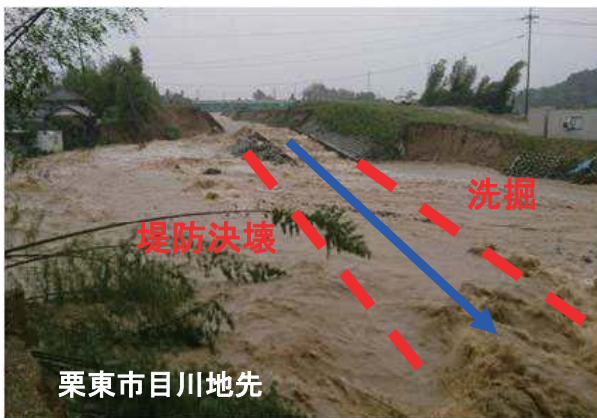
こんぜ  
淀川水系金勝川 堤防決壊

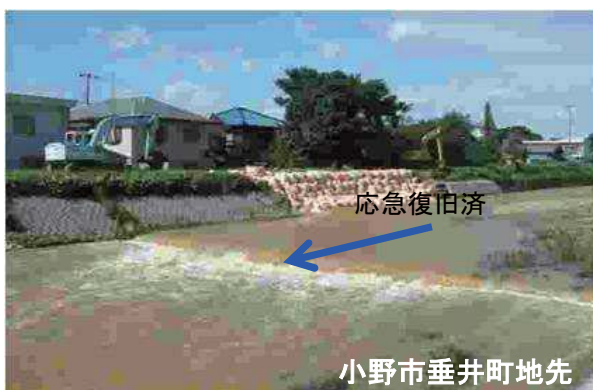
まんしょうじ  
加古川水系万勝寺川  
堤防洗掘

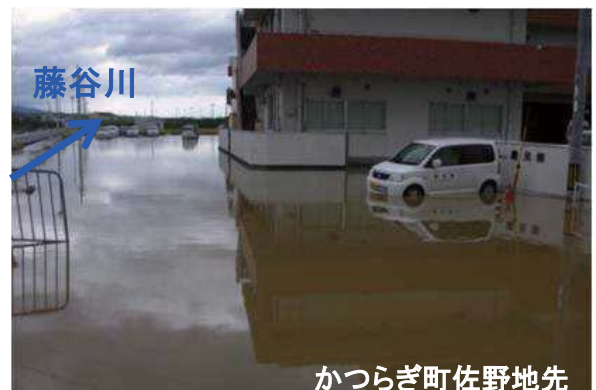
紀の川水系藤谷川  
越水状況

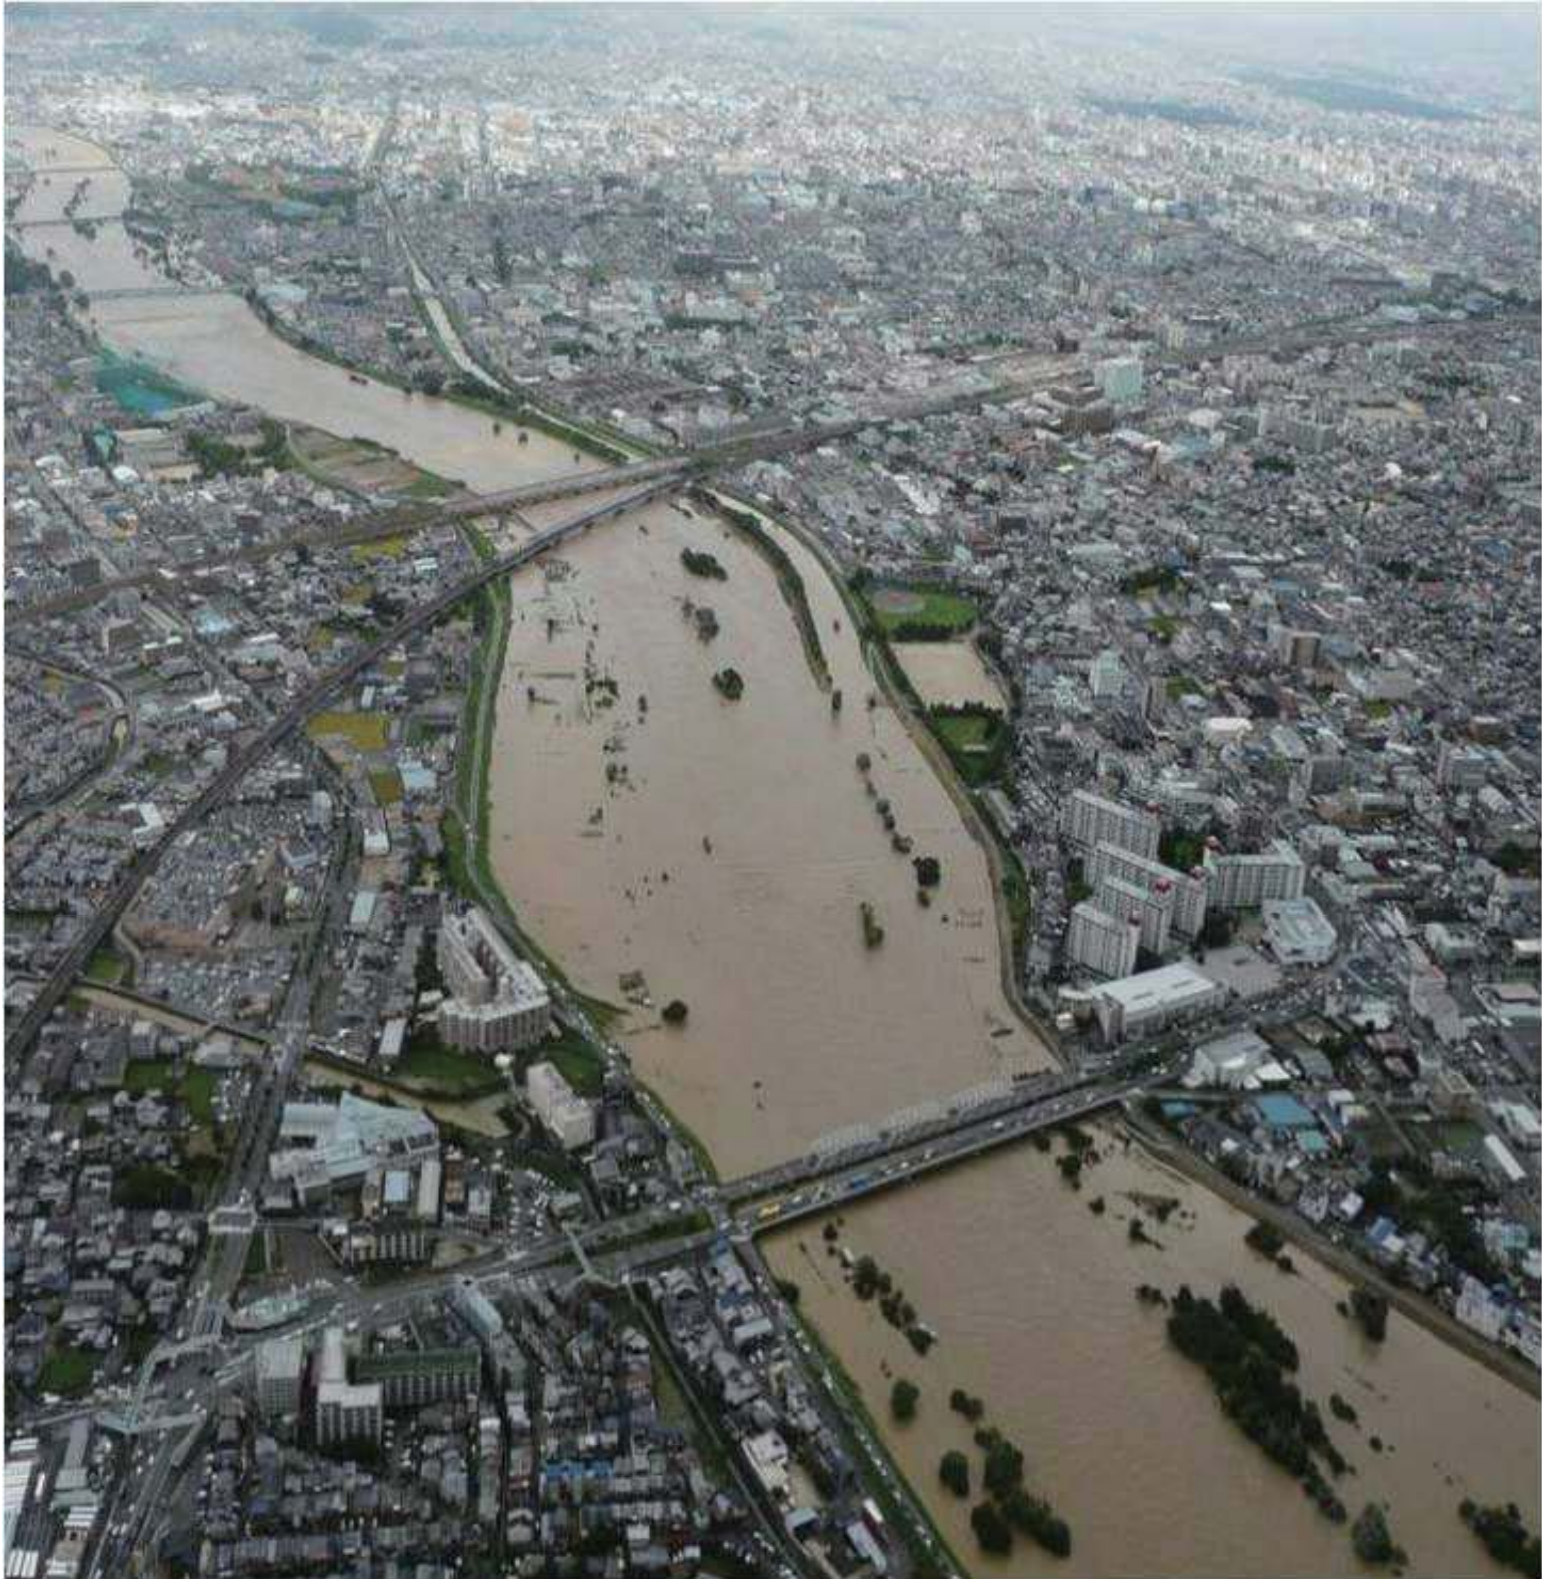
桂川(京都府伏見区久世橋上空)※平成25年9月16日11時頃撮影)
