■革新的河川管理プロジェクト(第2弾)における試験計測状況(出水期)

重点チェック項目

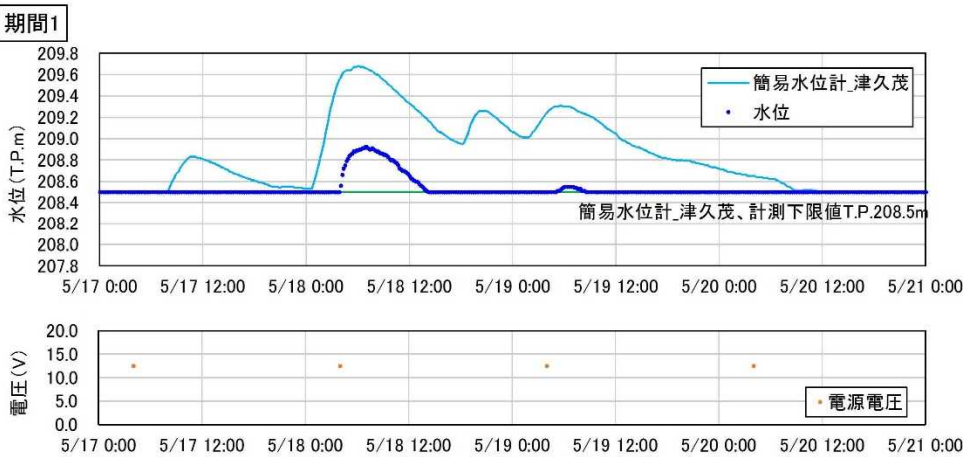
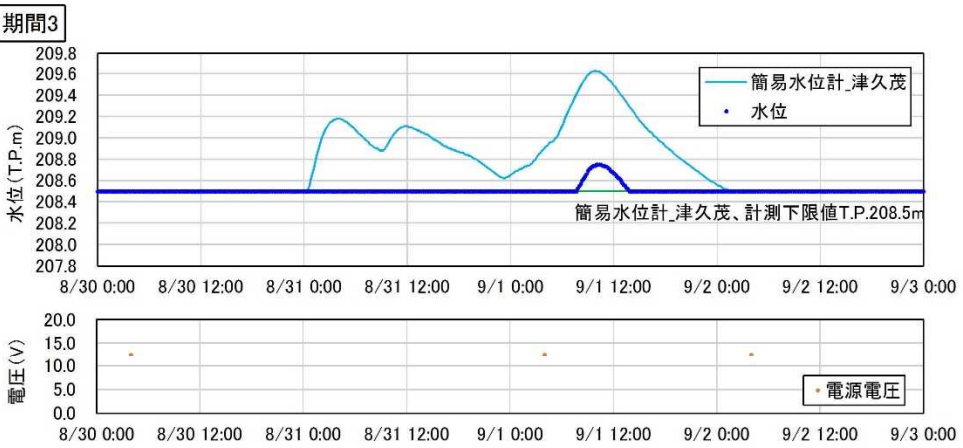
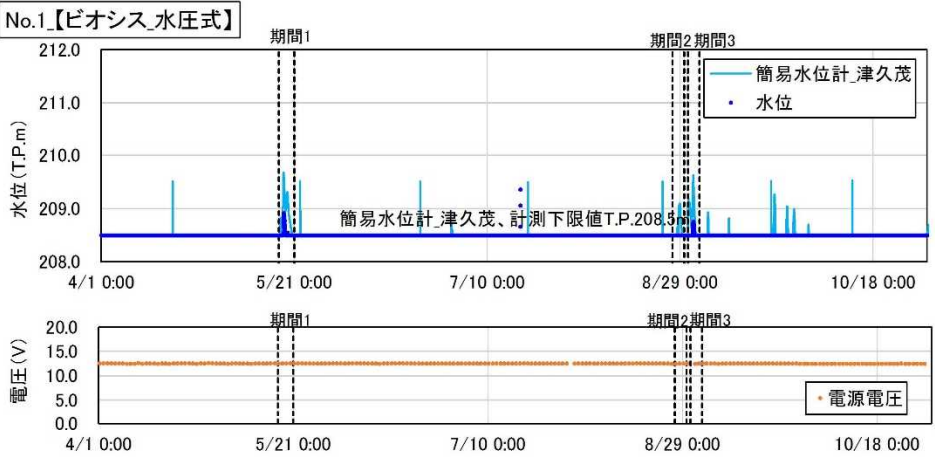
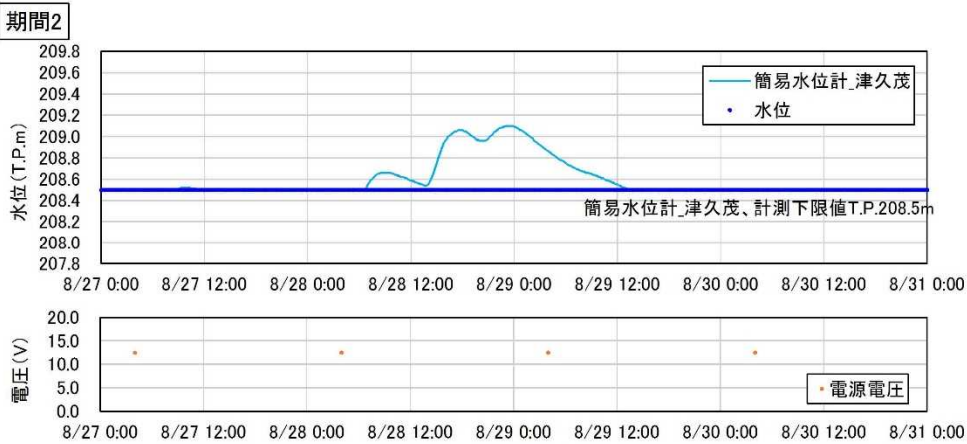
No. 1-1  
チーム名：株式会社バイオシス、株式会社水文計測、環境システム株式会社  
計測手法：水圧式  
設置位置：和田川1.5K右岸堤防

| チーム名 | | 設置形状 | | 機器型式※ | 期間 ① | 期間 ② | 期間 ③ | 特記事項 |
|---|---|---|---|---|---|---|---|---|
| No1 | ピオシス・水文計測・環境システム | 圧力式 | | A型 | ・洪水時観測を10分間隔で実施<br>(技術仕様で定めた洪水時5分間隔での計測は未実施)<br>・洪水波形特性を再現できている<br>・電圧は安定 | ・平常時監視(監視モード)を10分間隔で実施<br>(観測開始水位まで水位が上昇せず)<br>・洪水波形の再現性は評価不可<br>・電圧は安定 | ・洪水時観測を10分間隔で実施<br>(技術仕様で定めた洪水時5分間隔での計測は未実施)<br>・洪水波形特性を再現できている<br>・電圧データなし | ・観測地点が津久茂樋管の水位計設置地点より下流に位置している影響により、期間②においては水位が観測開始水位まで上昇しなかったため、評価の対象外とする |

特記事項：  
観測地点が、簡易水位計設置地点より約700m下流に位置し、最上川本川の背水の影響を受けているため、簡易水位計の観測データと異なる変動を示す場合がある。

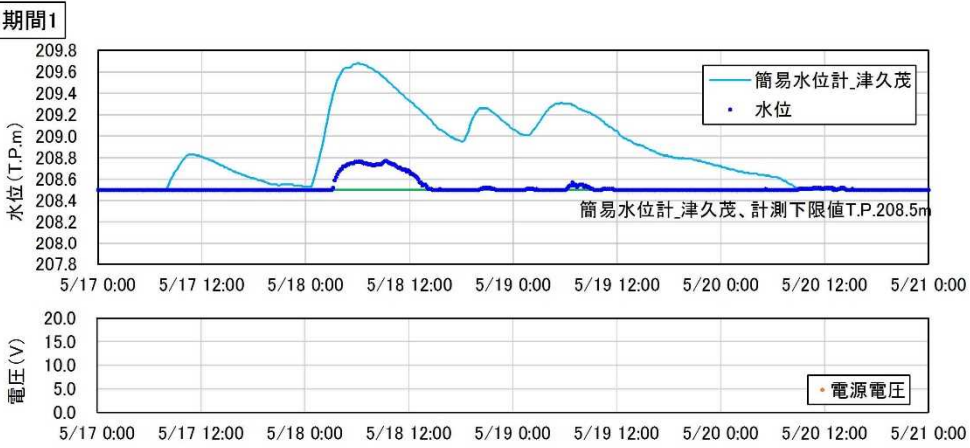
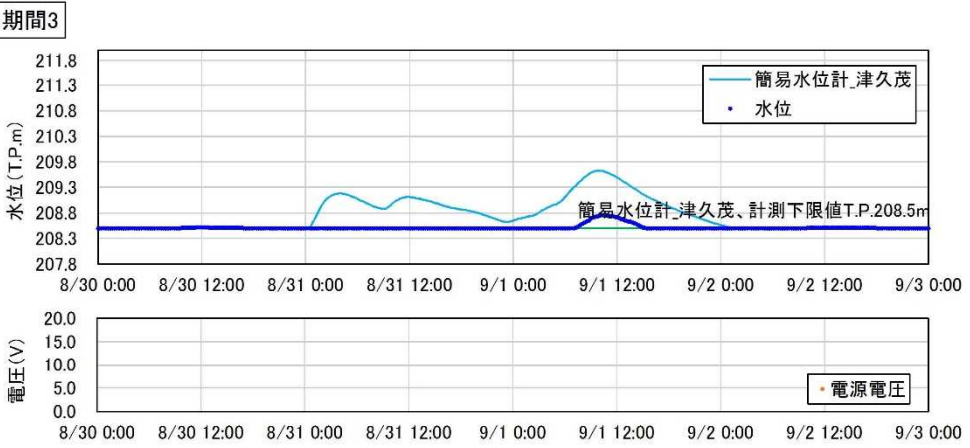
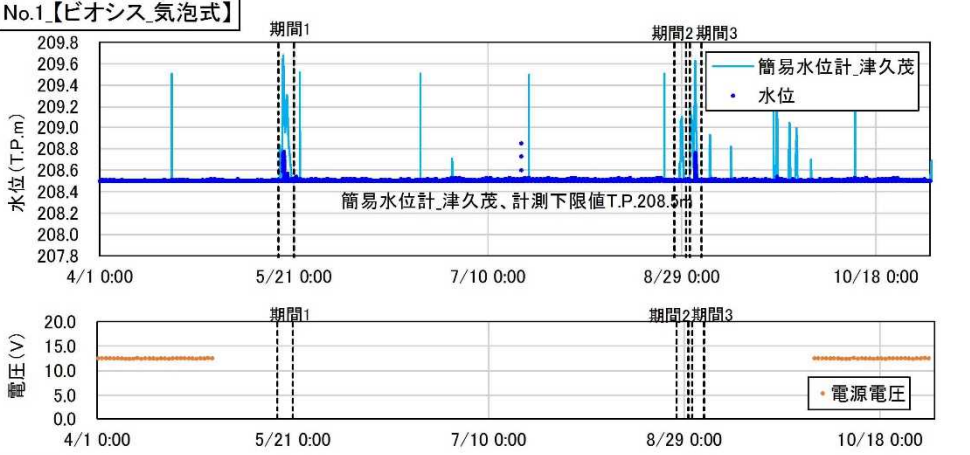
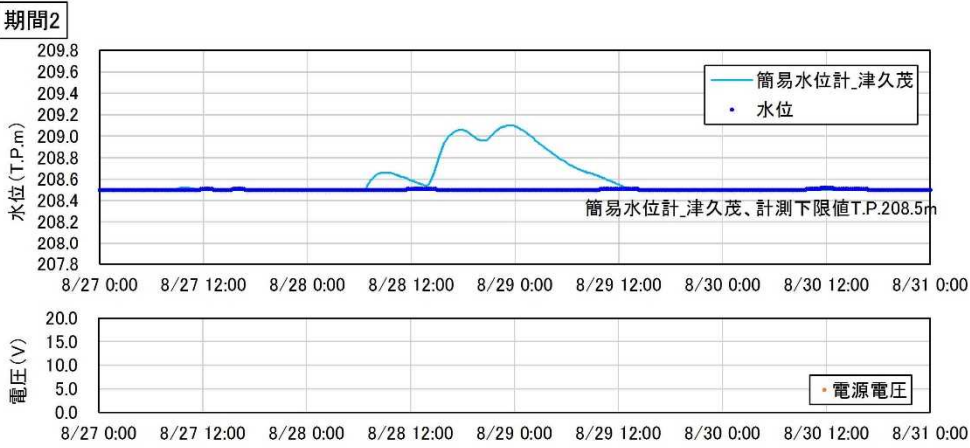
No. 1-2

| チーム名 | | 設置形状 | | 機器型式※ | 期間 ① | 期間 ② | 期間 ③ | 特記事項 |
|---|---|---|---|---|---|---|---|---|
| | | 気泡式 | | A型 | ・洪水時観測を10分間隔で実施<br>(技術仕様で定めた洪水時5分間隔での計測は未実施)<br>・洪水波形特性を再現できていない<br>・電圧は安定 | ・平常時監視(監視モード)を10分間隔で実施<br>(観測開始水位まで水位が上昇せず)<br>・洪水波形の再現性は評価不可<br>・電圧は安定 | ・洪水時観測を10分間隔で実施<br>(技術仕様で定めた洪水時5分間隔での計測は未実施)<br>・洪水波形特性を再現できている<br>・電圧データなし | ・期間①において不自然な水位データを計測<br>・観測地点が津久茂樋管の水位計設置地点より下流に位置している影響により、期間②においては水位が観測開始水位まで上昇しなかったため、評価の対象外とする |

観測地点が、簡易水位計設置地点より約700m下流に位置し、最上川本川の背水の影響を受けているため、簡易水位計の観測データと異なる変動を示す場合がある。

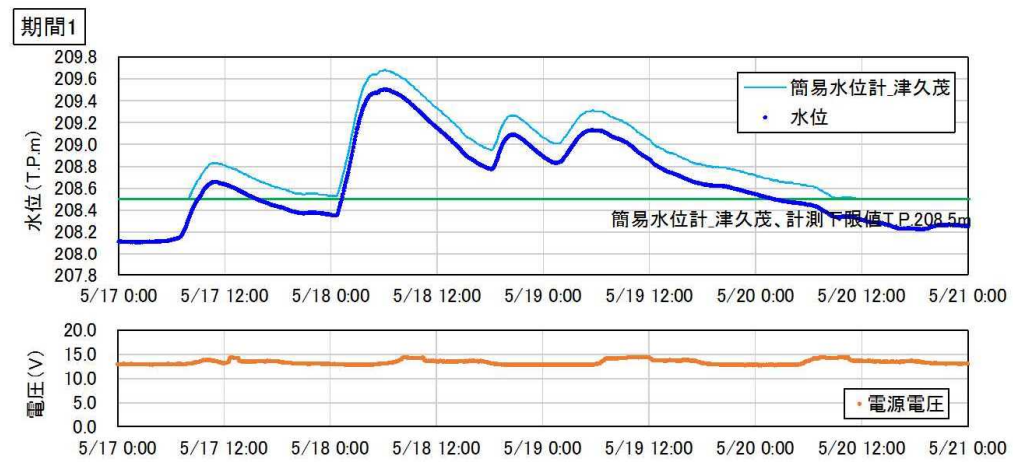
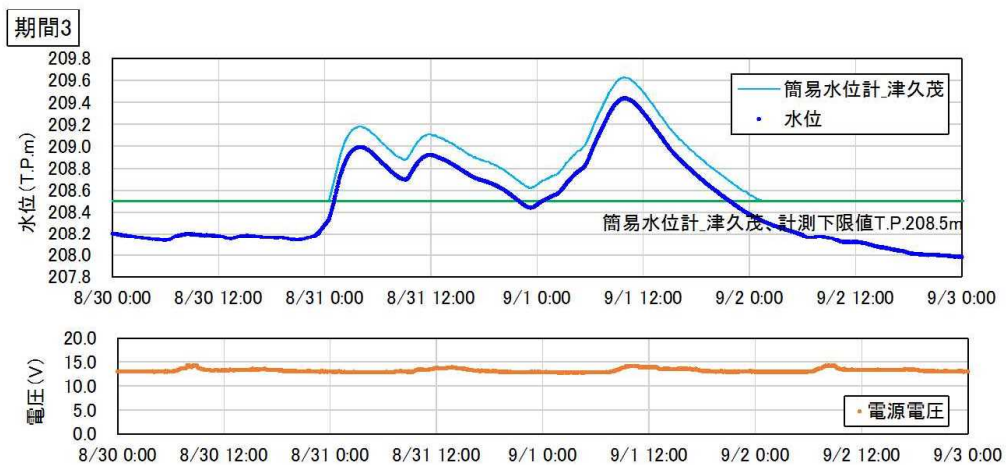
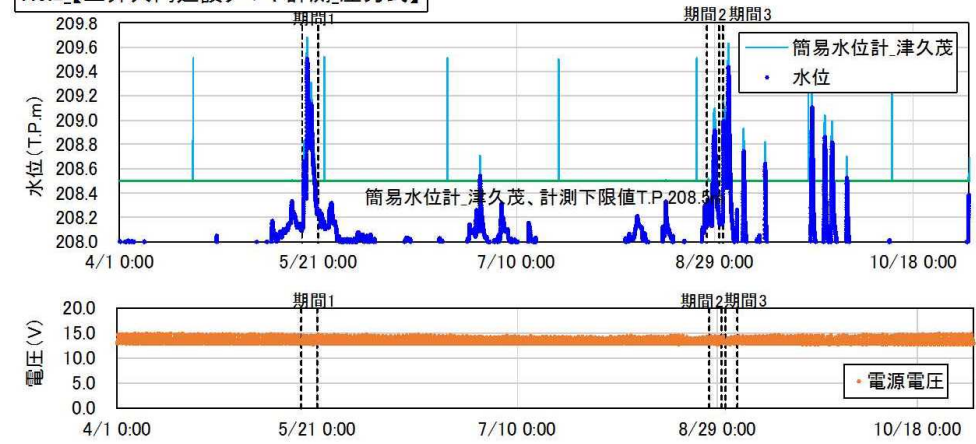
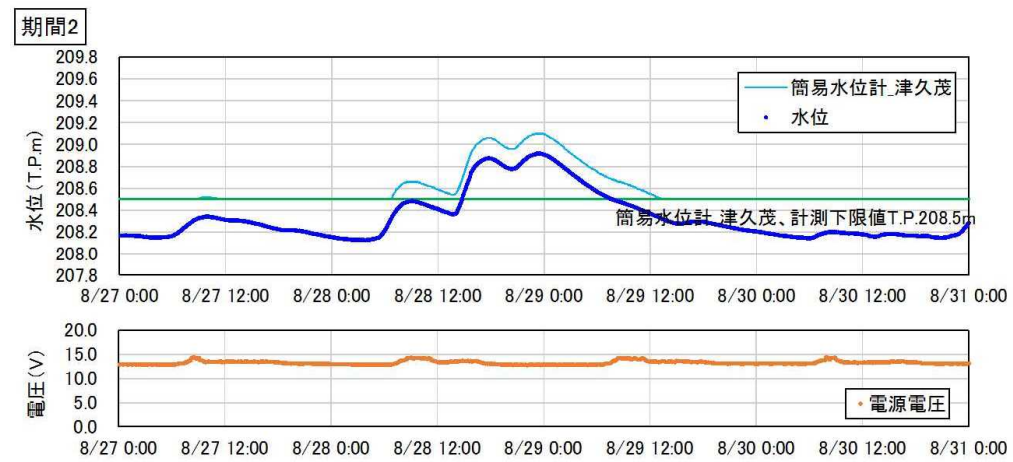
No. 2

| チーム名 | | 設置形状 | | 機器型式※ | 期間 ① | 期間 ② | 期間 ③ | 特記事項 |
|---|---|---|---|---|---|---|---|---|
| No2 | 三井共同建設・タマヤ計測システム | 圧力式<br>(水晶振動方式) | | A型 | ・洪水時観測を5分間隔で実施<br>・洪水波形特性を再現できている<br>・電圧は安定 | ・洪水時観測を5分間隔で実施<br>・洪水波形特性を再現できている<br>・電圧は安定 | ・洪水時観測を5分間隔で実施<br>・洪水波形特性を再現できている<br>・電圧は安定 | |

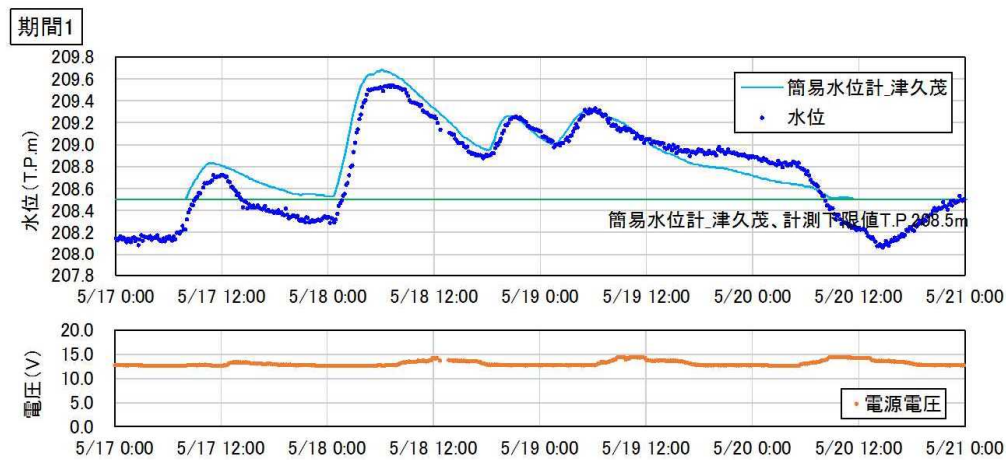
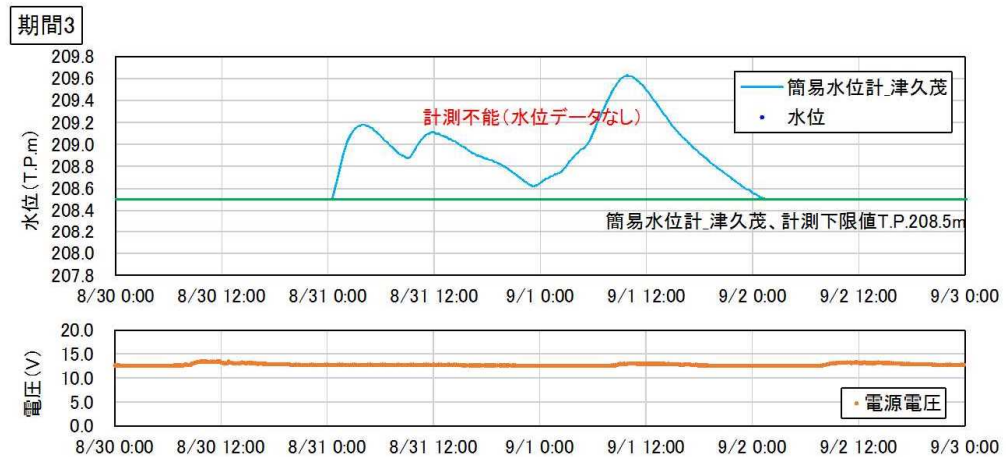
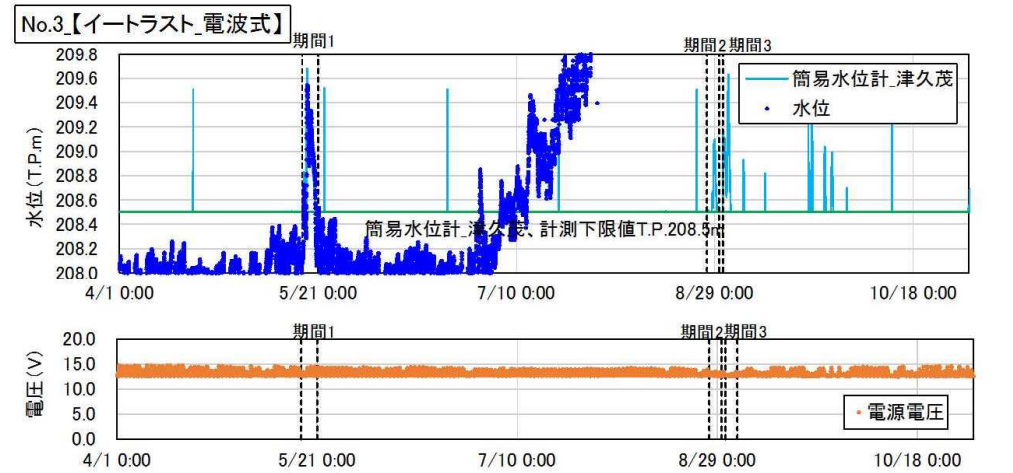
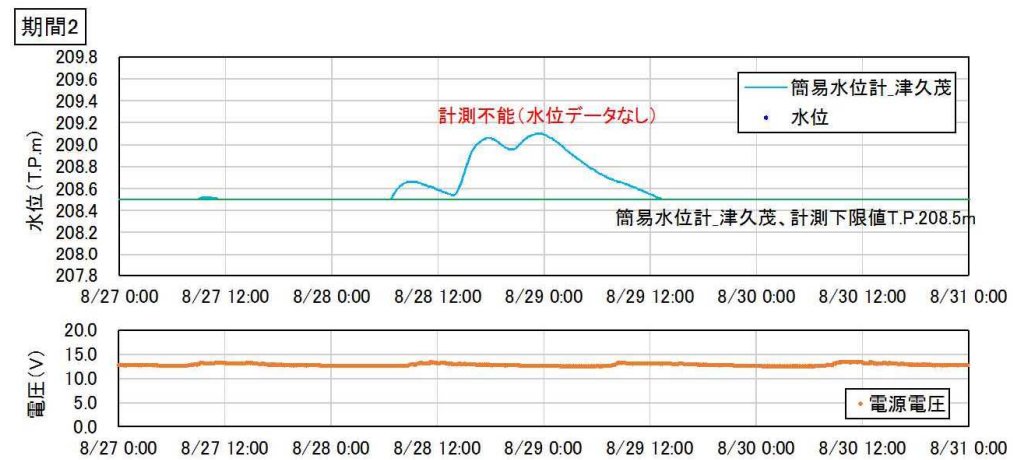
No. 3

| チーム名 | | 設置形状 | | 機器型式※ | 期間 ① | 期間 ② | 期間 ③ | 特記事項 |
|---|---|---|---|---|---|---|---|---|
| No3 | イトラスト | | 電波式<br>(76GHz) | D型 | ・洪水時観測を10分間隔で実施<br>(技術仕様で定めた洪水時5分間隔での計測は未実施)<br>・洪水波形特性を再現できていない<br>・電圧は安定 | ・未計測 | ・未計測 | ・平成30年7月中旬より水位計に異常が発生 |

観測地点が、簡易水位計設置地点より約1.0km下流に位置し、最上川本川の背水の影響を受けているため、簡易水位計の観測データと異なる変動を示す場合がある。

7月中旬頃より水位計の故障によると思われる異常が発生し、7月30日以降計測不能となった。

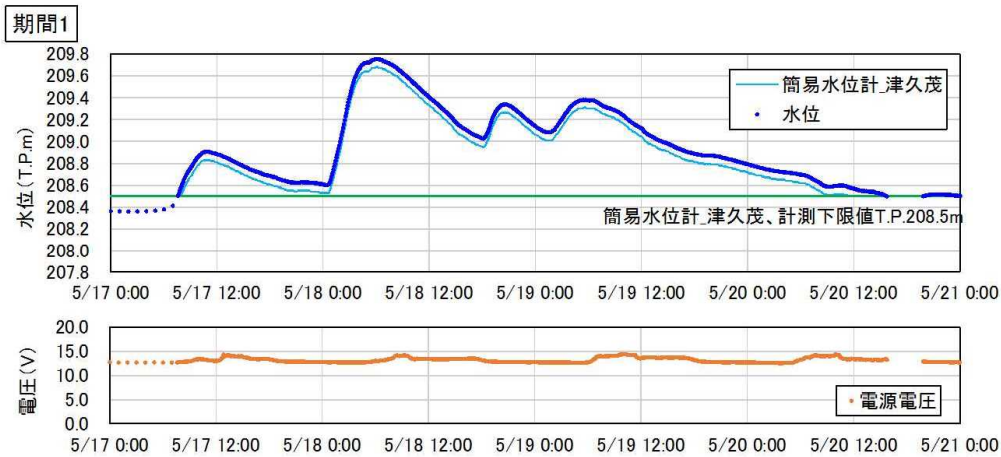
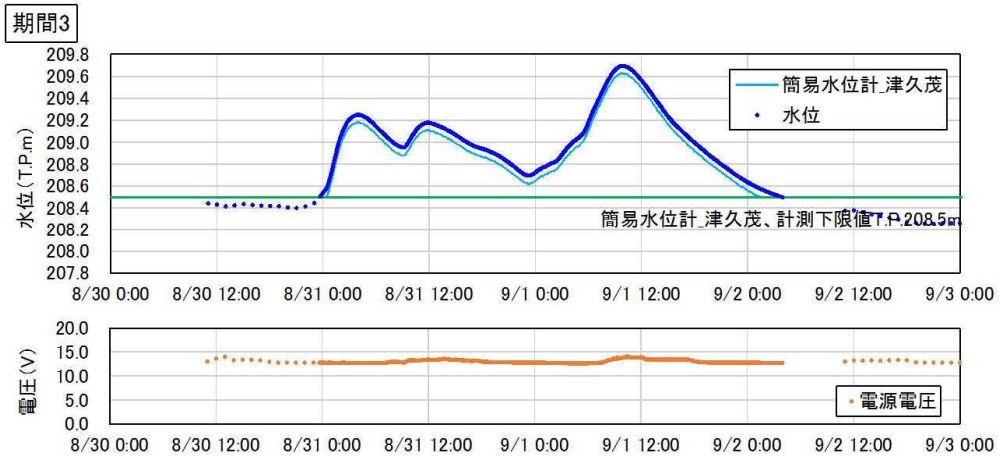
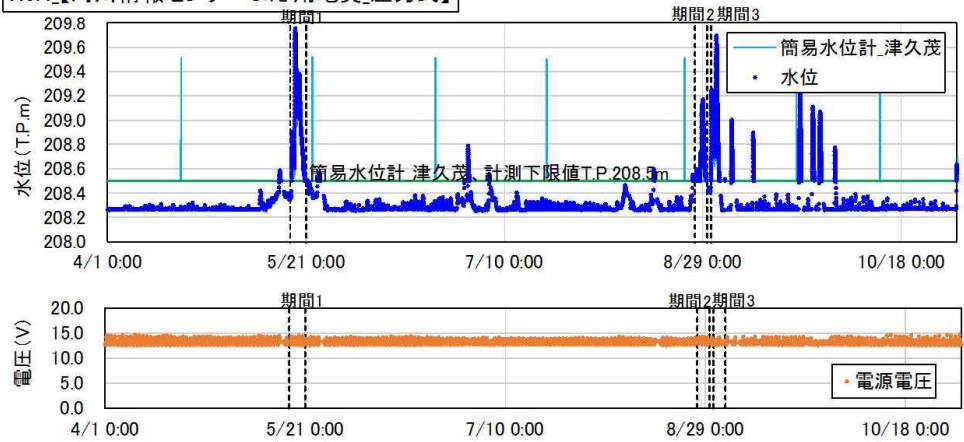
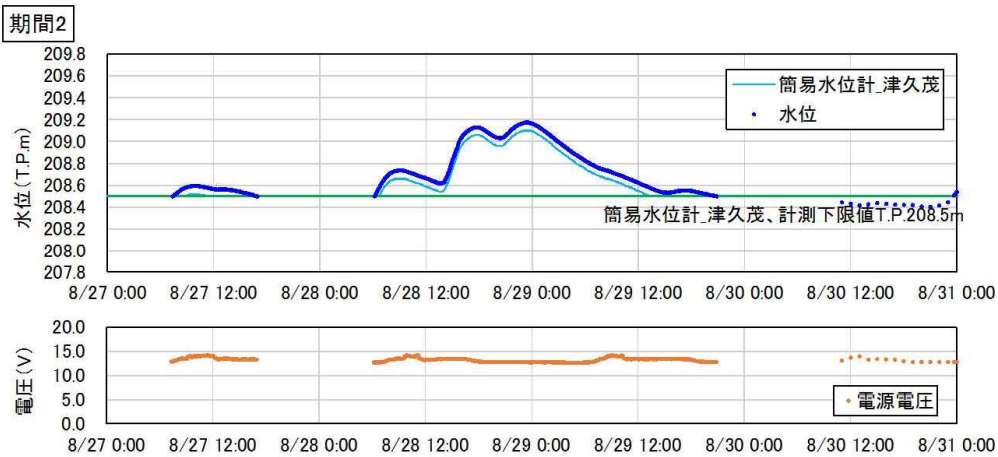
No. 4

| チーム名 | | 設置形状 | | 機器型式※ | 期間 ① | 期間 ② | 期間 ③ | 特記事項 |
|---|---|---|---|---|---|---|---|---|
| No4 | 河川情報センター&応用地質 | 圧力式 | | B型 | ・洪水時観測を5分間隔で実施<br>・洪水波形特性を再現できている<br>・電圧は安定 | ・洪水時観測を5分間隔で実施<br>・洪水波形特性を再現できている<br>・電圧は安定 | ・洪水時観測を5分間隔で実施<br>・洪水波形特性を再現できている<br>・電圧は安定 | |

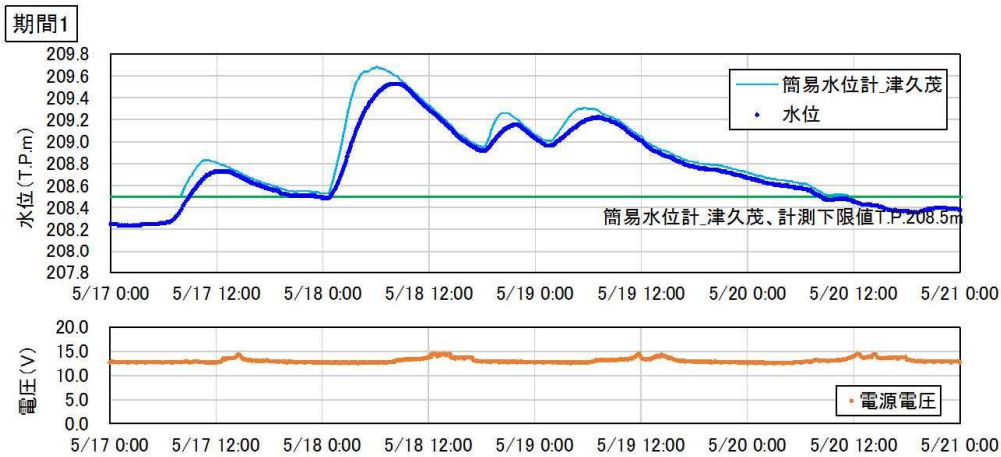
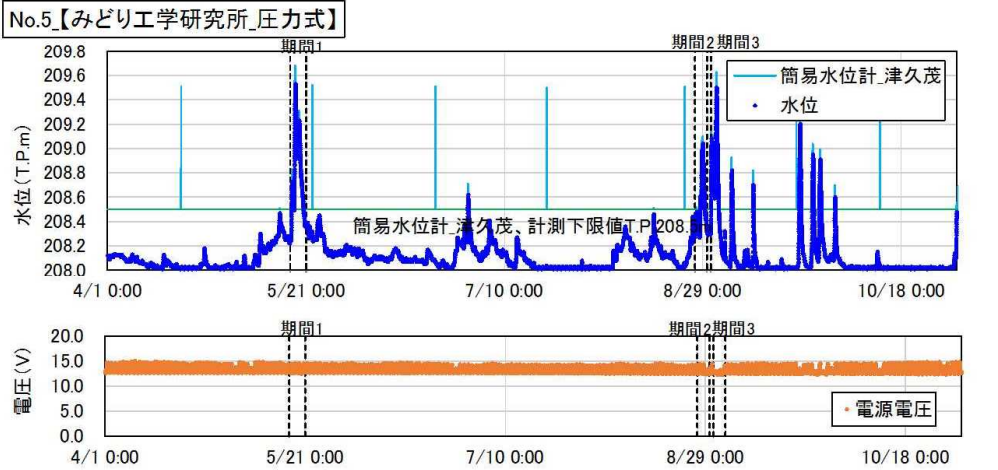
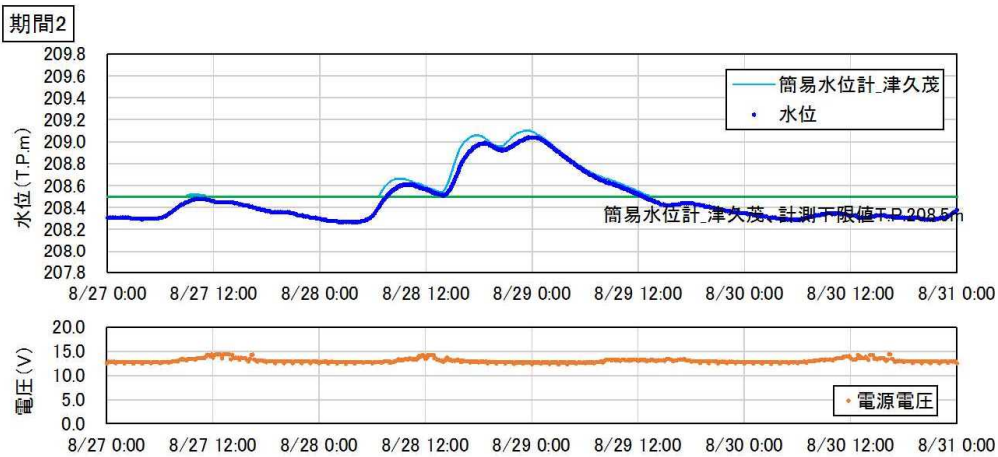
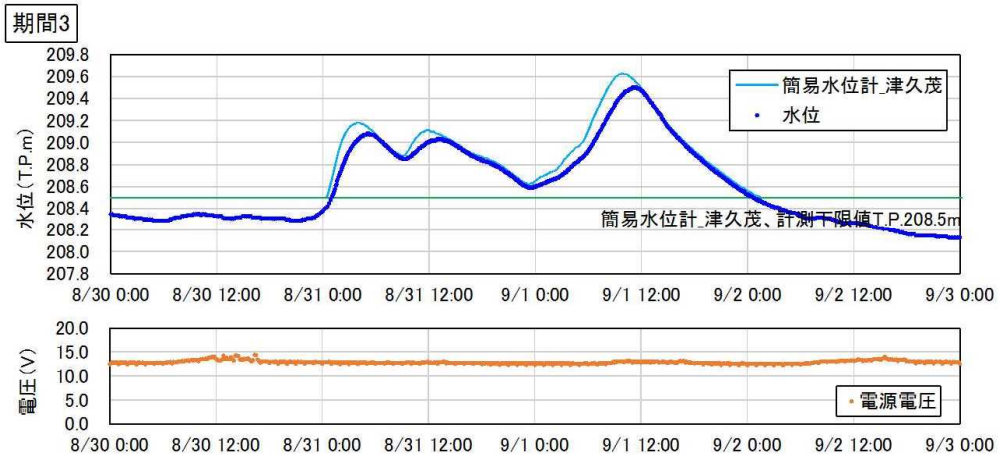
No. 5-1

| チーム名 | | 設置形状 | | 機器型式※ | 期間 ① | 期間 ② | 期間 ③ | 特記事項 |
|---|---|---|---|---|---|---|---|---|
| No5 | みどり工学研究所 | 圧力式<br>(半導体圧力ゲージ式) | | A型 | ・洪水時観測を5分間隔で実施<br>・洪水波形特性を再現できている<br>・電圧は安定 | ・洪水時観測を5分間隔で実施<br>・洪水波形特性を再現できている<br>・電圧は安定 | ・洪水時観測を5分間隔で実施<br>・洪水波形特性を再現できている<br>・電圧は安定 | |

特記事項：  
11月30日9：40～11：30まで、機器メンテナンスのため計測を実施していない。

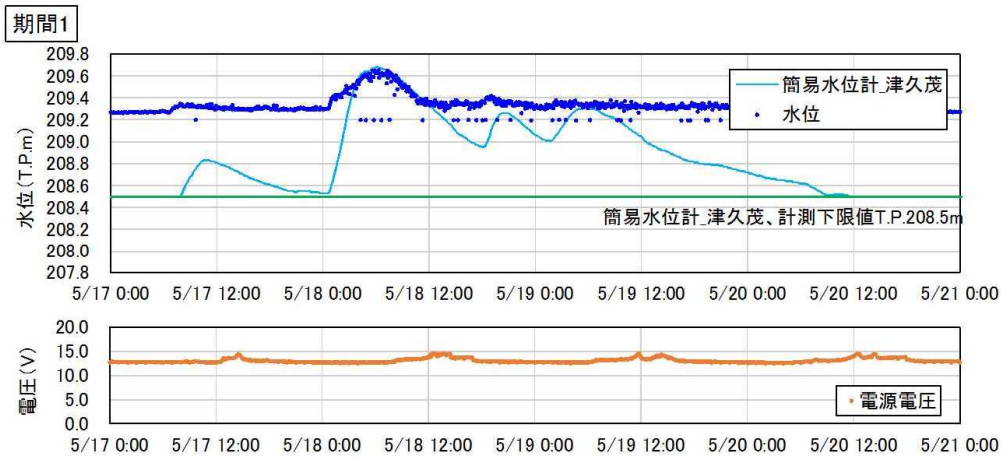
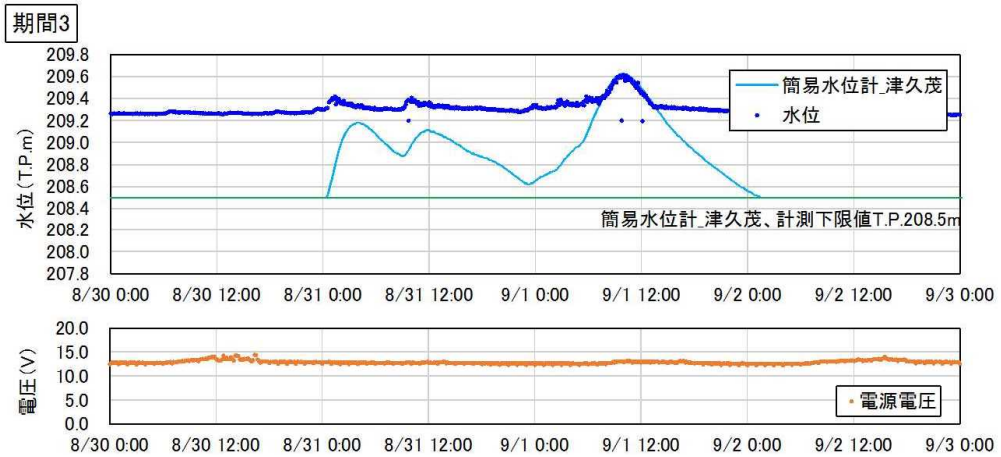
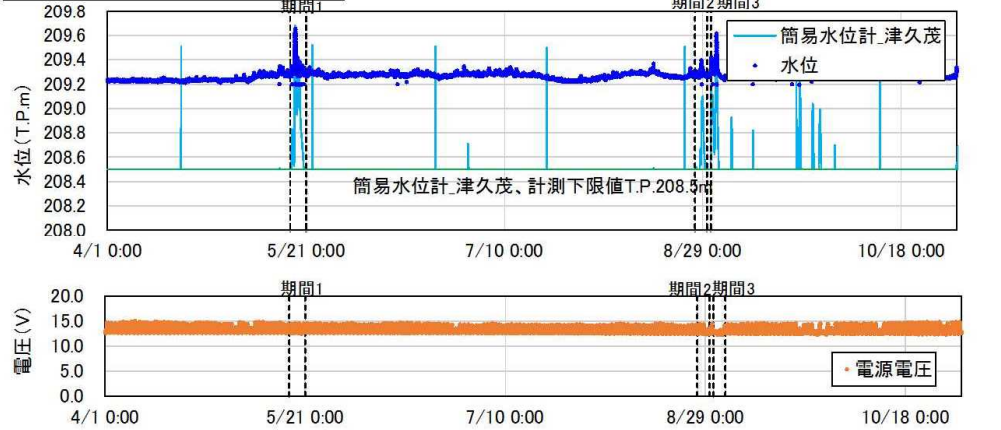
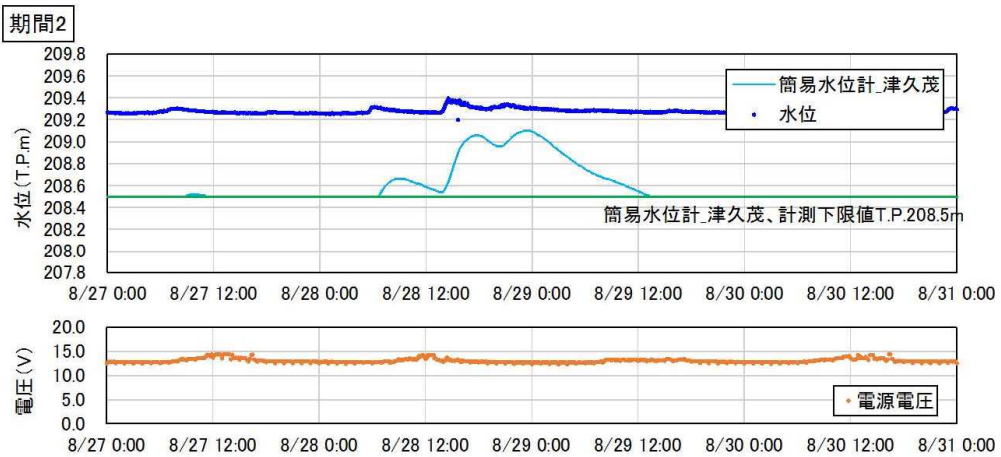
No. 5-2

| チーム名 | | 設置形状 | | 機器型式※ | 期間 ① | 期間 ② | 期間 ③ | 特記事項 |
|---|---|---|---|---|---|---|---|---|
| | | | 電波式 | C型 | ・洪水時観測を5分間隔で実施<br>・樋管水路の低壁に電波を照射しているため、洪水波形特性の再現性は評価不可<br>・電圧は安定 | ・洪水時観測を5分間隔で実施<br>・樋管水路の低壁に電波を照射しているため、洪水波形特性の再現性は評価不可<br>・電圧は安定 | ・洪水時観測を5分間隔で実施<br>・樋管水路の低壁に電波を照射しているため、洪水波形特性の再現性は評価不可<br>・電圧は安定 | 津久茂樋管出口の水位を計測しているため、和田川本川とは異なる水位を計測している |

常時は津久茂排水樋管水路敷高で超音波が反射し計測を行っているため、樋管敷高より水位が低い場合簡易水位計とは異なる水位を示す事がある。

2018年11月30日9：40～11：30の間、機器メンテナンスのため計測を実施していない。

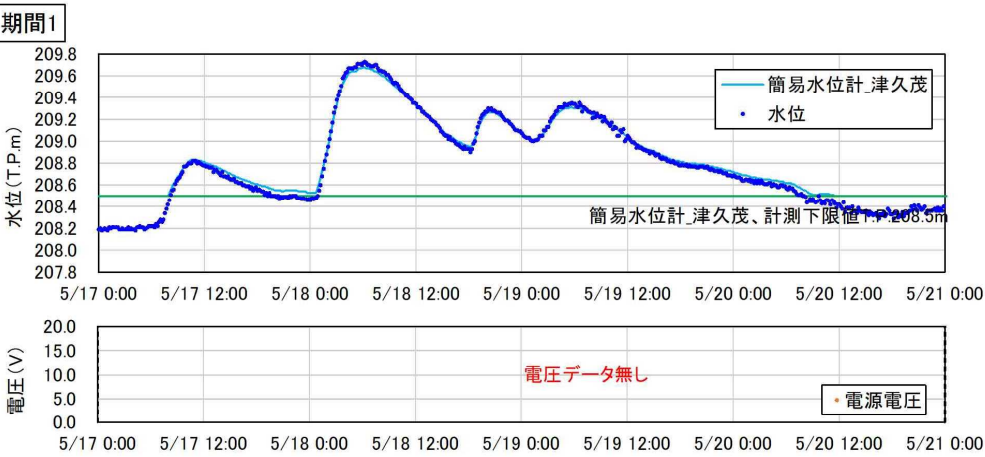
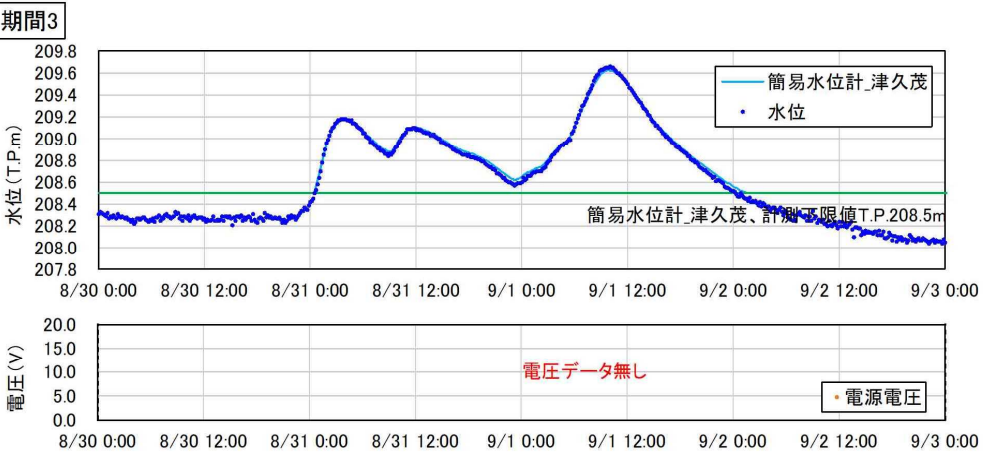
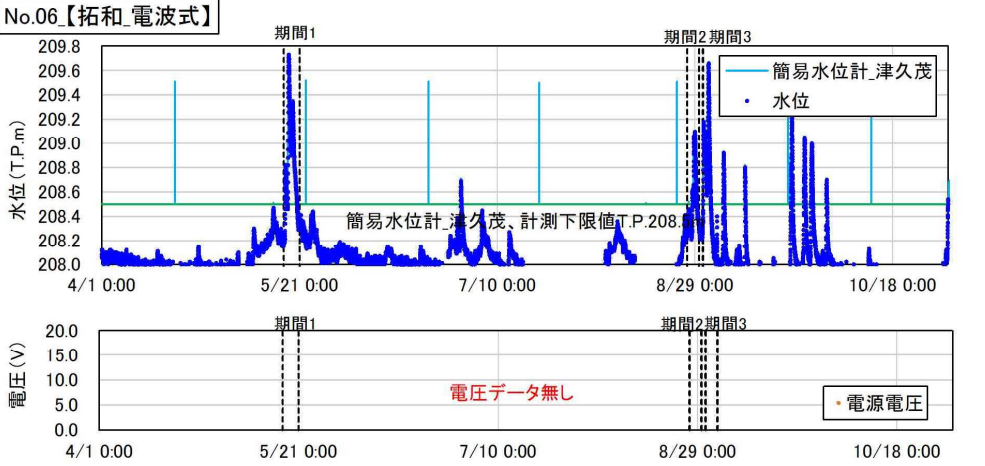
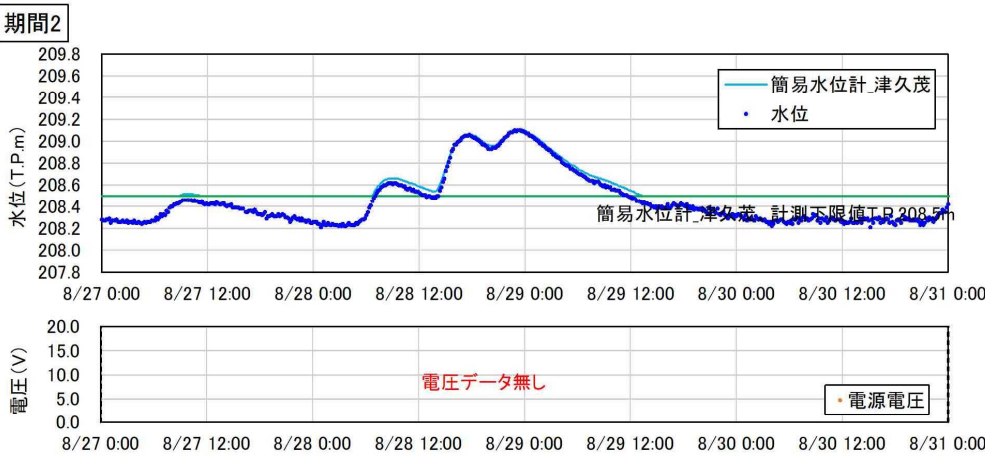
No. 6-1  
チーム名：株式会社 拓和  
計測手法：電波式  
設置位置：津久茂橋  
経験最低気温：2018/02/22 -9.7℃

| チーム名 | | 設置形状 | | 機器型式※ | 期間 ① | 期間 ② | 期間 ③ | 特記事項 |
|---|---|---|---|---|---|---|---|---|
| No6 | 拓和 | | 電波式水位計<br>(24GHz) | C型 | ・洪水時観測を10分間隔で実施<br>(技術仕様で定めた洪水時5分間隔での計測は未実施)<br>・洪水波形特性を再現できている<br>・電圧データなし | ・洪水時観測を10分間隔で実施<br>(技術仕様で定めた洪水時5分間隔での計測は未実施)<br>・洪水波形特性を再現できている<br>・電圧データなし | ・洪水時観測を10分間隔で実施<br>(技術仕様で定めた洪水時5分間隔での計測は未実施)<br>・洪水波形特性を再現できている<br>・電圧データなし | |

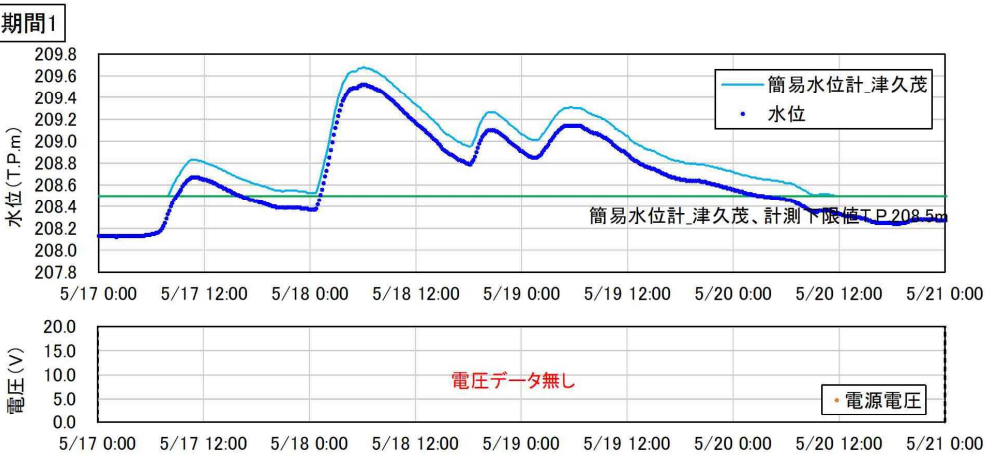
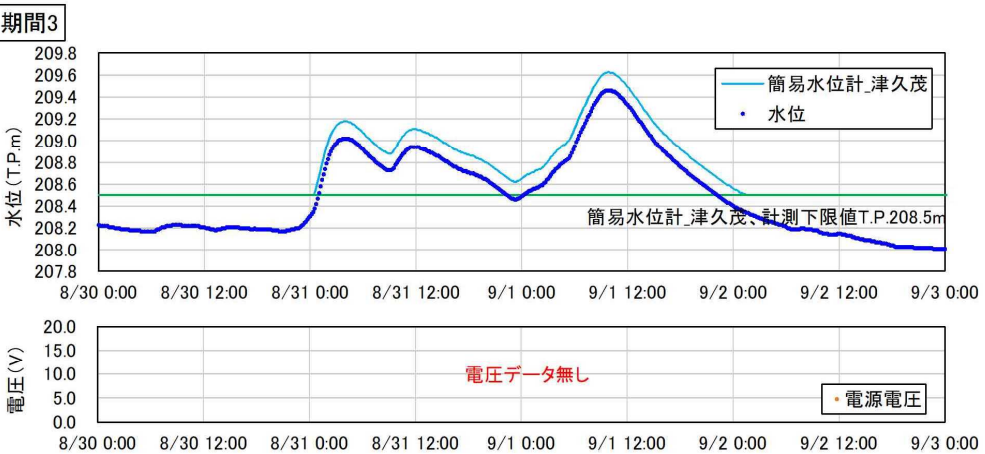
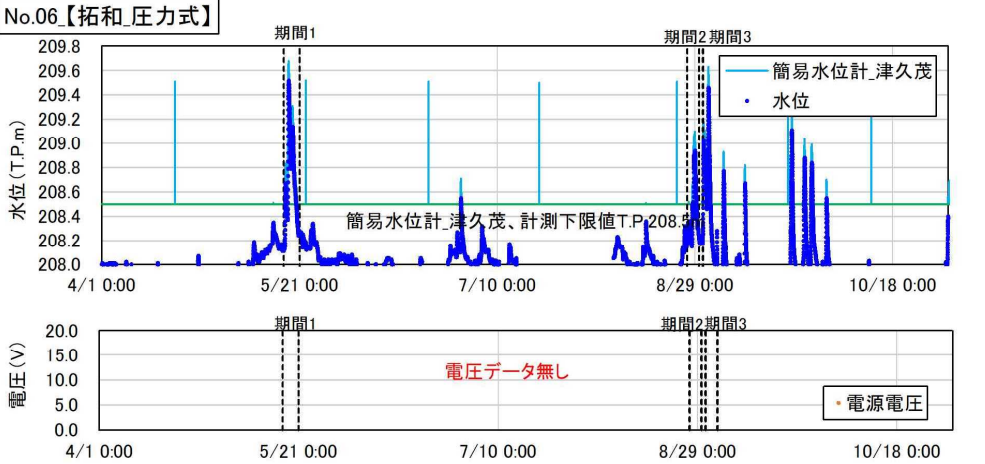
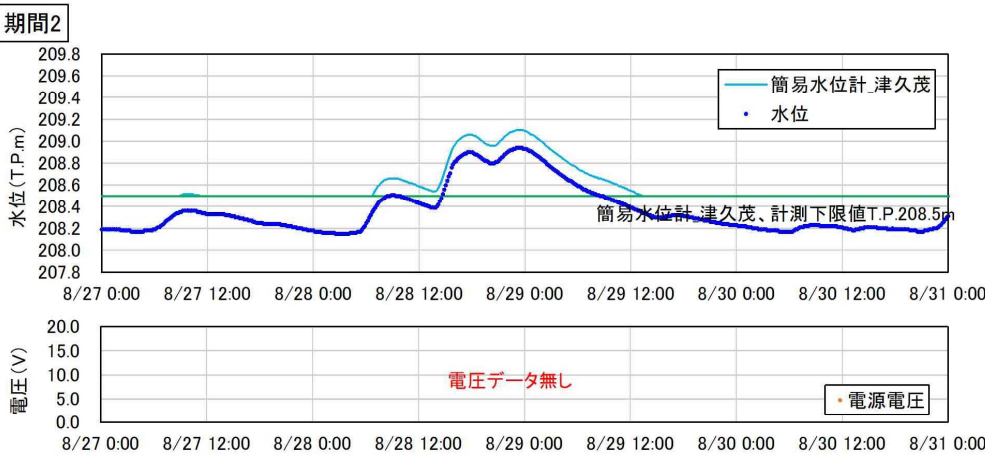
No. 6-2  
チーム名：株式会社 拓和  
計測手法：圧力式（静電容量式）  
設置位置：津久茂排水樋管  
経験最低気温：2019/01/15 -5.9℃

| チーム名 | | 設置形状 | | 機器型式※ | 期間 ① | 期間 ② | 期間 ③ | 特記事項 |
|---|---|---|---|---|---|---|---|---|
| | | 圧力式<br>(静電容量式) | | A型 | ・洪水時観測を10分間隔で実施<br>(技術仕様で定めた洪水時5分間隔での計測は未実施)<br>・洪水波形特性を再現できている<br>・電圧データなし | ・洪水時観測を10分間隔で実施<br>(技術仕様で定めた洪水時5分間隔での計測は未実施)<br>・洪水波形特性を再現できている<br>・電圧データなし | ・洪水時観測を10分間隔で実施<br>(技術仕様で定めた洪水時5分間隔での計測は未実施)<br>・洪水波形特性を再現できている<br>・電圧データなし | |

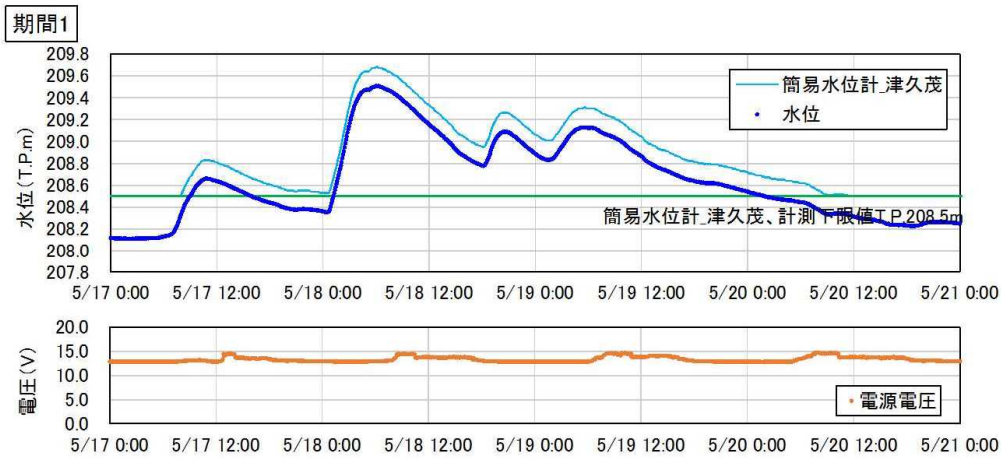
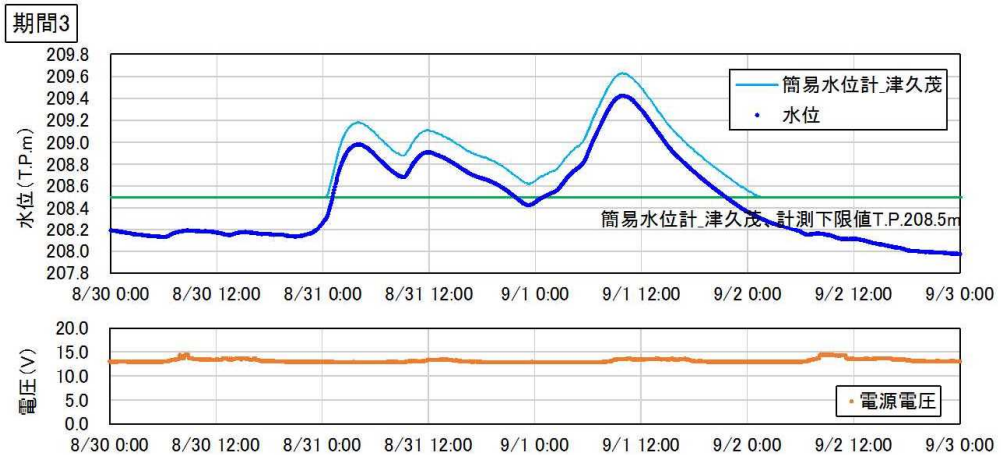
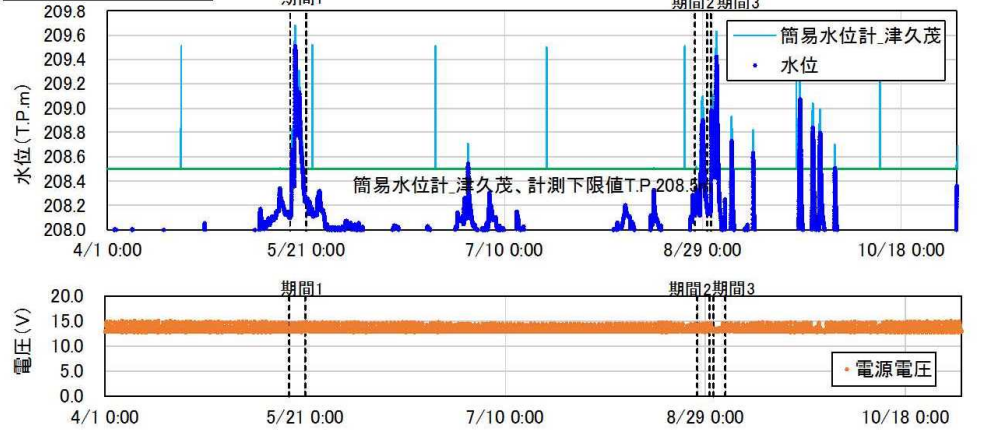
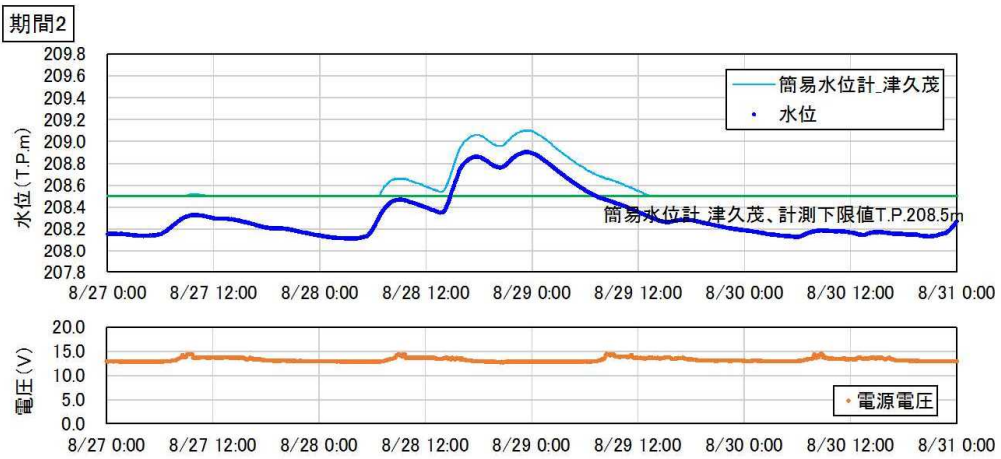
No. 7

| チーム名 | | 設置形状 | | 機器型式※ | 期間 ① | 期間 ② | 期間 ③ | 特記事項 |
|---|---|---|---|---|---|---|---|---|
| No7 | 岩崎 | 圧力式<br>(水晶式) | | A型 | ・洪水時観測を5分間隔で実施<br>・洪水波形特性を再現できている<br>・電圧は安定 | ・洪水時観測を5分間隔で実施<br>・洪水波形特性を再現できている<br>・電圧は安定 | ・洪水時観測を5分間隔で実施<br>・洪水波形特性を再現できている<br>・電圧は安定 | |

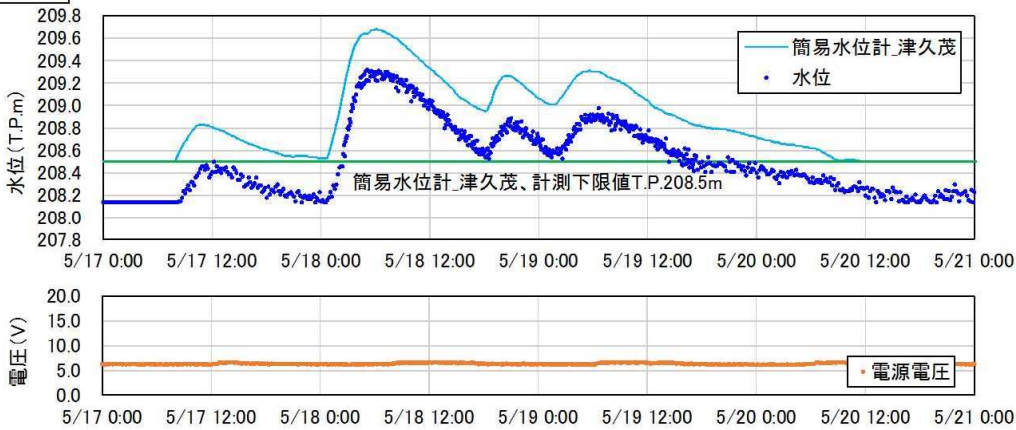
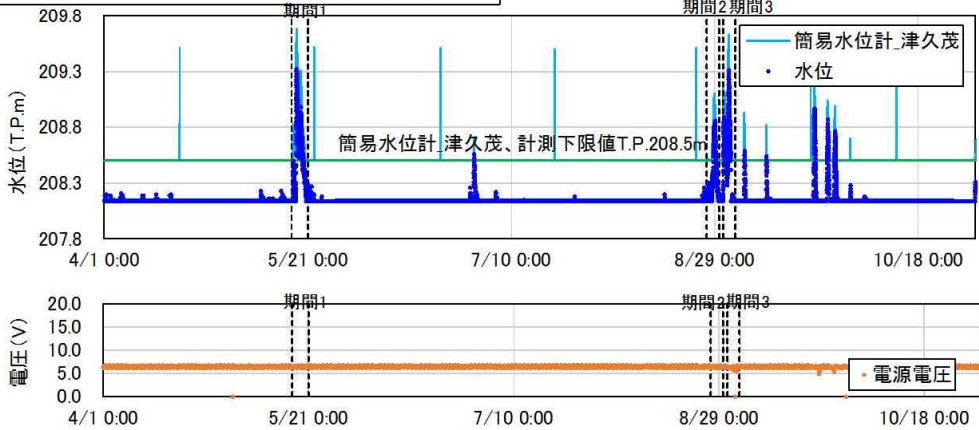
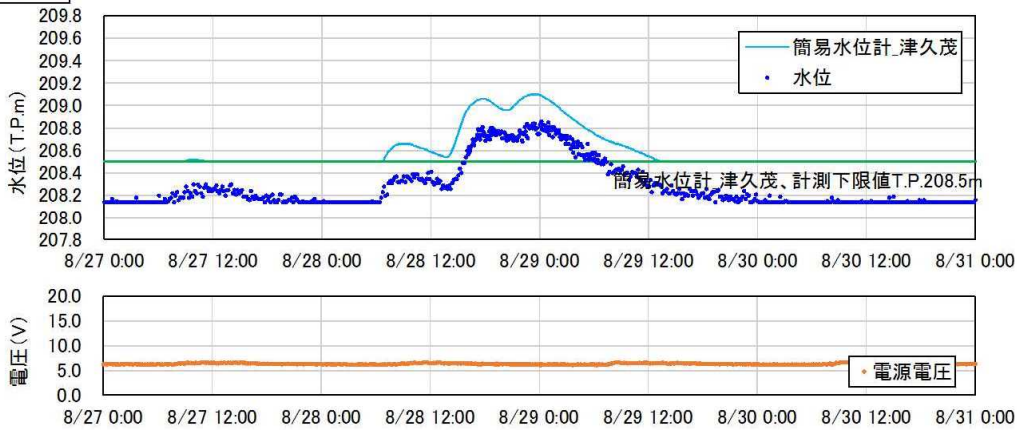
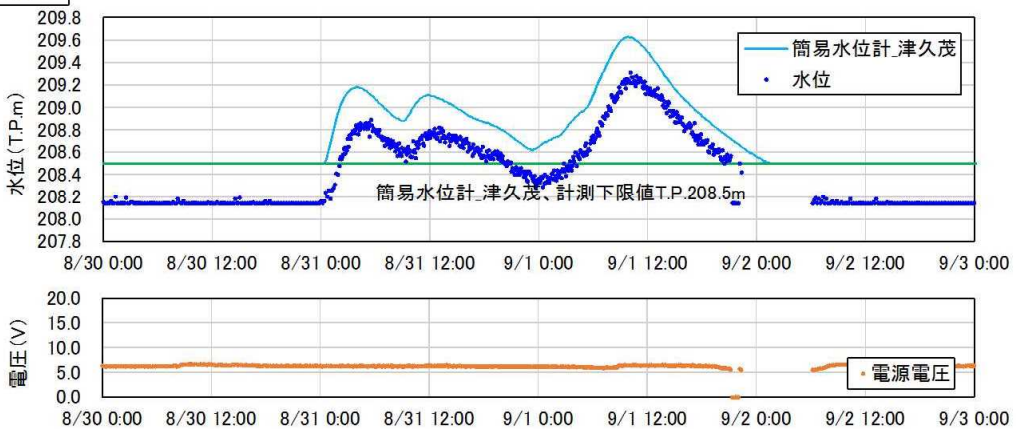
No. 8

| チーム名 | | 設置形状 | | 機器型式※ | 期間 ① | 期間 ② | 期間 ③ | 特記事項 |
|---|---|---|---|---|---|---|---|---|
| No8 | 日油技研工業 | 圧力式 | | B型 | ・洪水時観測を5分間隔で実施<br>・洪水波形特性を再現できていない<br>・電圧は安定 | ・洪水時観測を5分間隔で実施<br>・洪水波形特性を再現できていない<br>・電圧は安定 | ・洪水時観測を5分間隔で実施<br>・洪水波形特性を再現できていない<br>・9/1 21:00～9/2 6:00でバッテリー電圧低下により欠測 | ・5分間隔の観測を43時間継続した後にバッテリー電圧低下により欠測発生<br>・20秒加算平均をした計測値のブレが大きい |

観測地点が、簡易水位計設置地点より約700m下流に位置し、最上川本川の背水の影響を受けているため、簡易水位計の観測データと異なる変動を示す場合がある。

バッテリー電圧低下による自動制御（休止）のため2018/9/1 21：00～9/2 6：00で欠測が生じた。

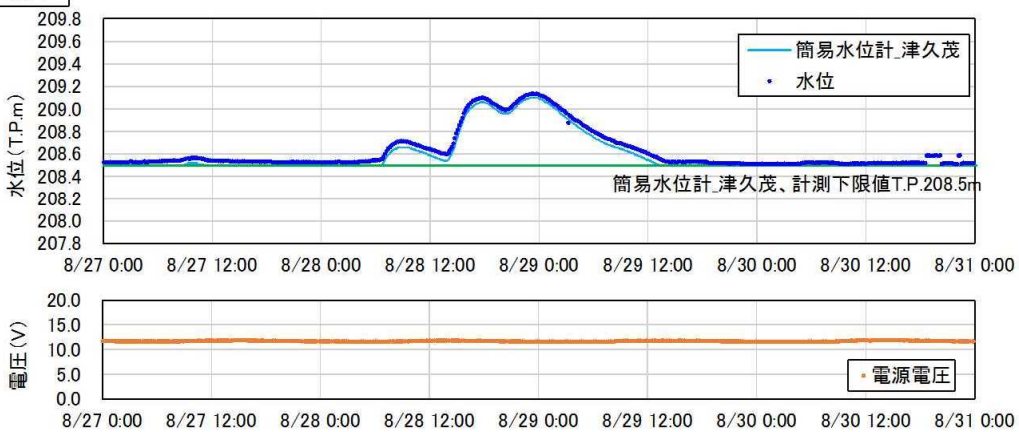
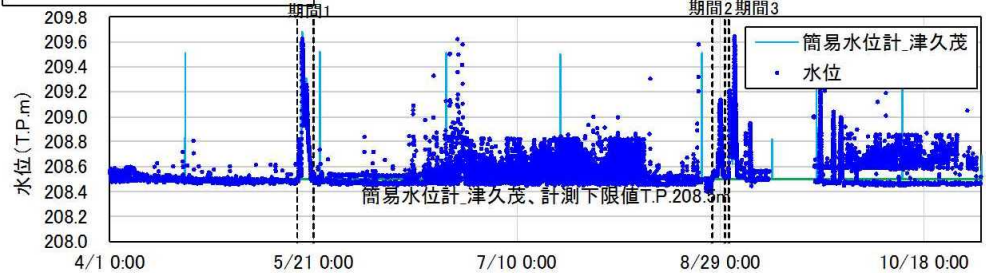
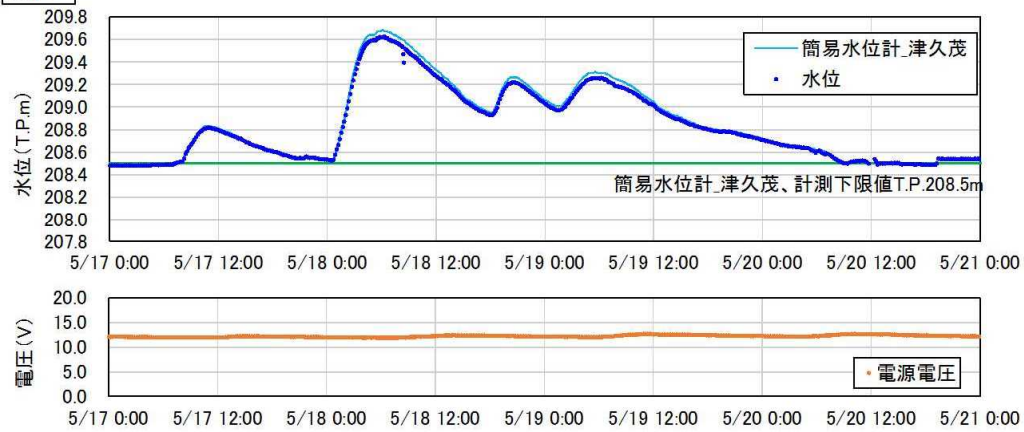
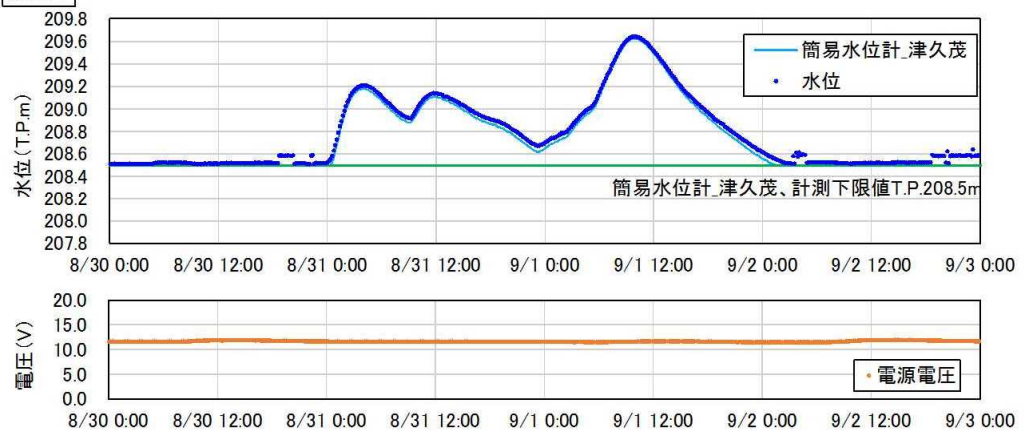
No. 9

| チーム名 | | 設置形状 | | 機器型式※ | 期間 ① | 期間 ② | 期間 ③ | 特記事項 |
|---|---|---|---|---|---|---|---|---|
| No9 | 日本工営 | | 画像処理型 | C型 | ・洪水時観測を5分間隔で実施<br>・観測水位に異常値発生<br>・電圧は安定 | ・洪水時観測を5分間隔で実施<br>・観測水位に異常値発生<br>・電圧は安定 | ・洪水時観測を5分間隔で実施<br>・観測水位に異常値発生<br>・電圧は安定 | ・悪天候(濃霧)や晴天時の日射(濃い影)、水面反射等の影響により異常値発生 |

津久茂樋管から対岸の排水樋管水路敷高の水位を計測しているため、樋管敷高より水位が低い場合簡易水位計とは異なる水位を示す事がある。

設置条件が最適ではないため悪天候(濃霧)や晴天時の日射(濃い影)、水面反射等の影響による誤判読が多発している。

- ・ 8/22 遠隔にてファームウェア更新（解析アルゴリズム修正）
- ・ 9/3 遠隔にてファームウェア更新（解析アルゴリズム修正）
- ・ 9/10～9/21 太陽光パネル初期不良発覚により、現地機材パネル交換
