■革新的河川管理プロジェクト(第2弾)における試験計測状況(出水期)

重点チェック項目

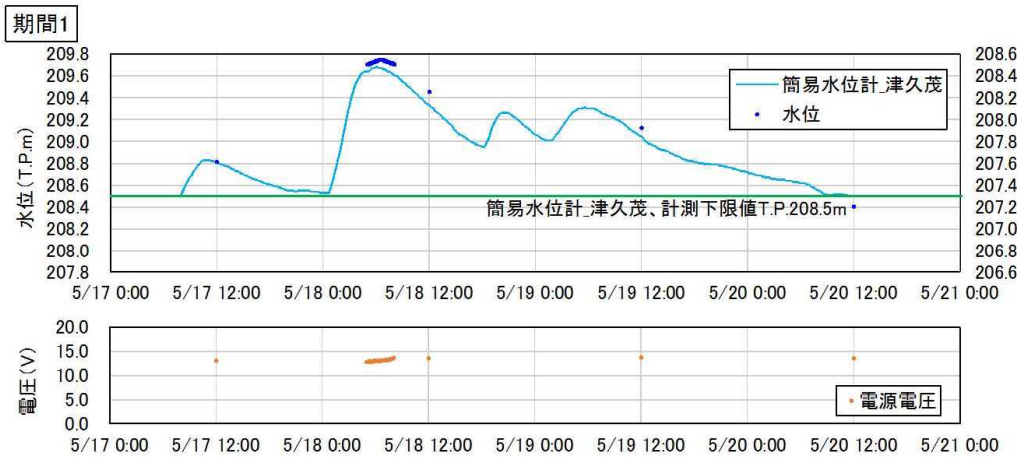
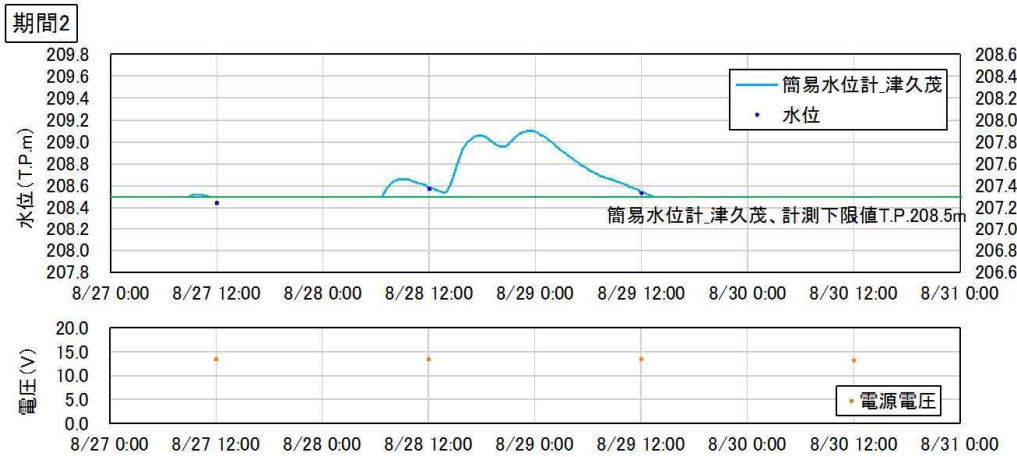
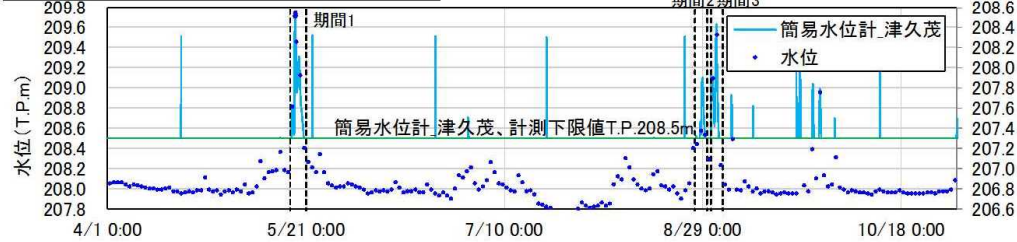
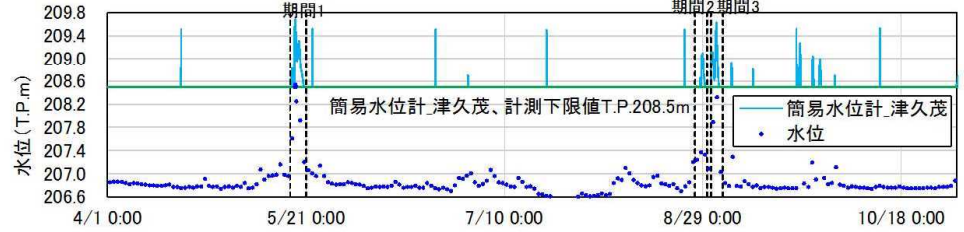
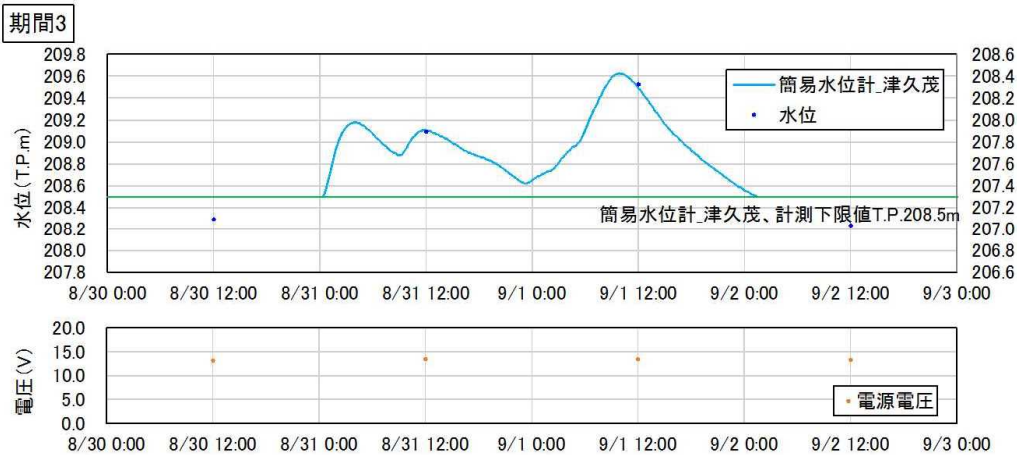
No. 10

| チーム名 | | 設置形状 | | 機器型式※ | 期間 ① | 期間 ② | 期間 ③ | 特記事項 |
|---|---|---|---|---|---|---|---|---|
| No10 | 東建エンジニアリング、東京建設コンサルタント | | 電波式<br>(26GHz) | C型 | ・洪水時観測を5分間隔で実施<br>・洪水波形特性を再現できている<br>・電圧は安定 | ・平常時監視(監視モード)を1日1回実施<br>(観測開始水位まで水位が上昇せず)<br>・洪水波形特性の再現性は評価不可<br>・電圧は安定 | ・平常時監視(監視モード)を1日1回実施<br>(観測開始水位まで水位が上昇せず)<br>・洪水波形特性の再現性は評価不可<br>・電圧は安定 | 観測地点が津久茂樋管より1km程度下流の和田橋であり、期間②、③で観測開始水位T.P.208.5mまで水位が上昇しなかったため、評価の対象外とする |

観測地点が、簡易水位計設置地点より約1.0km下流に位置し、最上川本川の背水の影響を受けているため、簡易水位計の観測データと異なる変動を示す場合がある。

死活監視閾値を津久茂簡易水位計計測下限値T.P. 208.500mに設定しているため、出水3回のほとんどで水位観測値が死活監視閾値を下回っている。

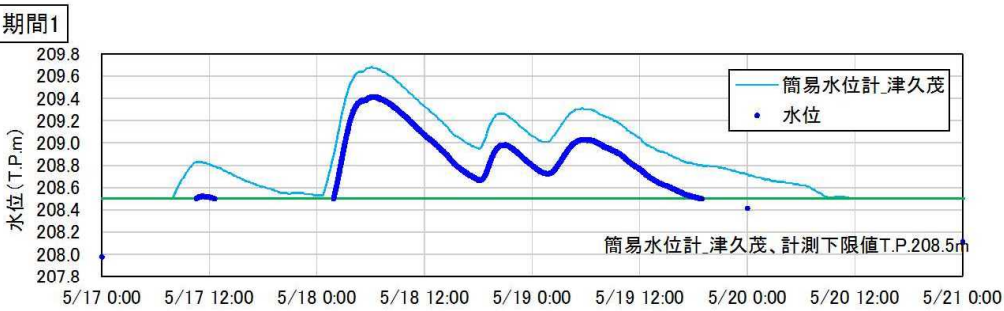
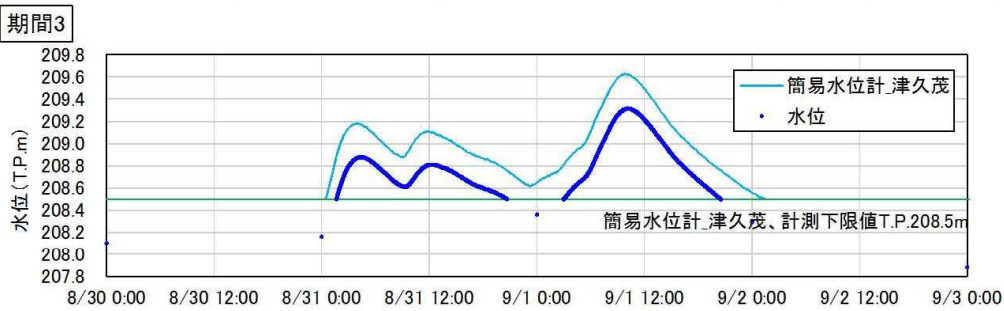
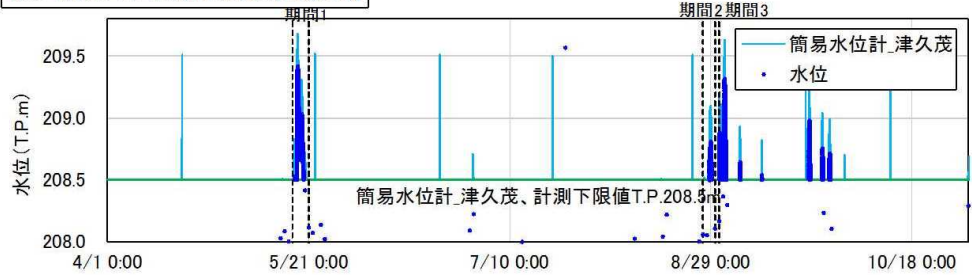
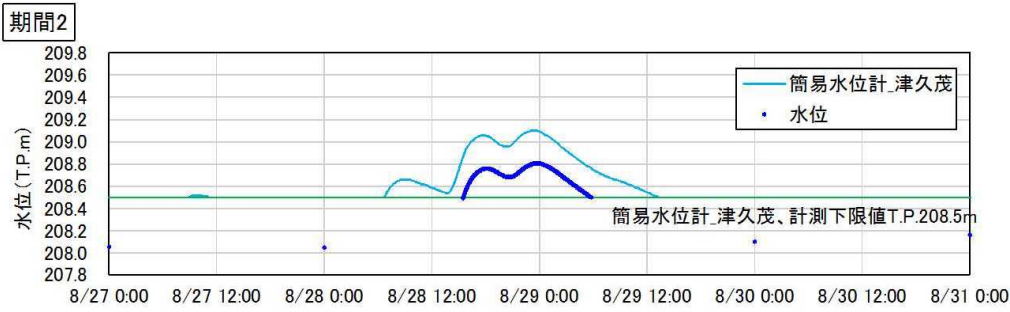
No. 11  
チーム名：明星電気株式会社  
計測手法：電波式  
設置位置：和田川水路橋  
経験最低気温：2018/02/23 -9.4℃

| チーム名 | | 設置形状 | | 機器型式※ | 期間 ① | 期間 ② | 期間 ③ | 特記事項 |
|---|---|---|---|---|---|---|---|---|
| No11 | 明星電気 | | 電波式<br>(5.8Hz) | D型 | ・洪水時観測を1分間隔で実施<br>・洪水波形特性を再現できている<br>・電圧は安定 | ・洪水時観測を1分間隔で実施<br>・洪水波形特性を再現できている<br>・電圧は安定 | ・洪水時観測を1分間隔で実施<br>・洪水波形特性を再現できている<br>・電圧は安定 | |

特記事項：  
観測地点が、簡易水位計設置地点より約400m下流に位置し、簡易水位計の観測データと異なる水位を示す場合がある。

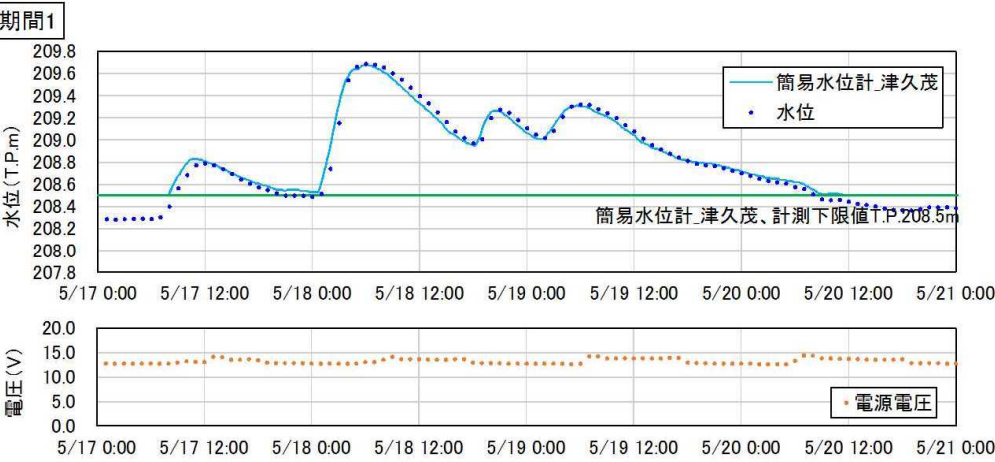
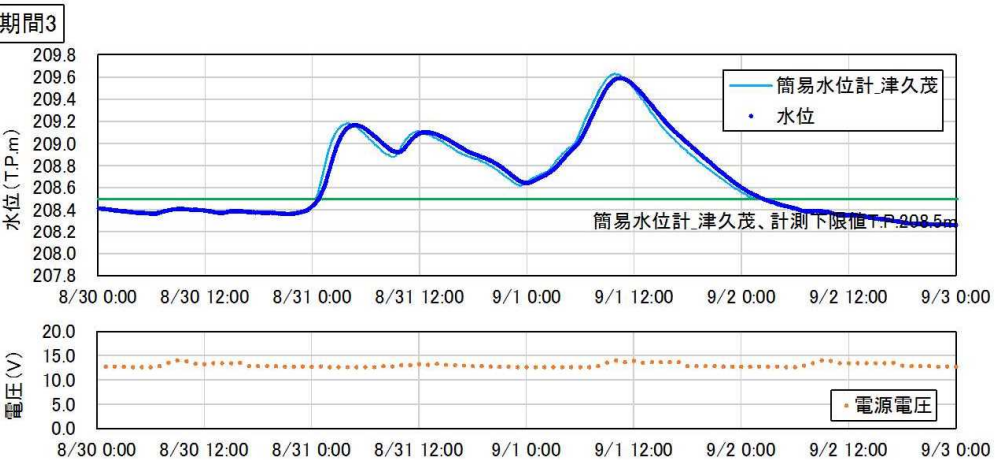
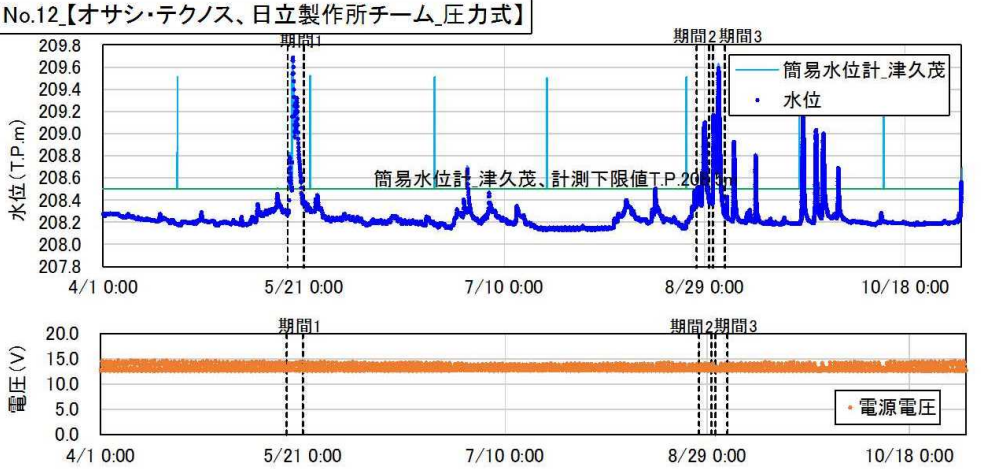
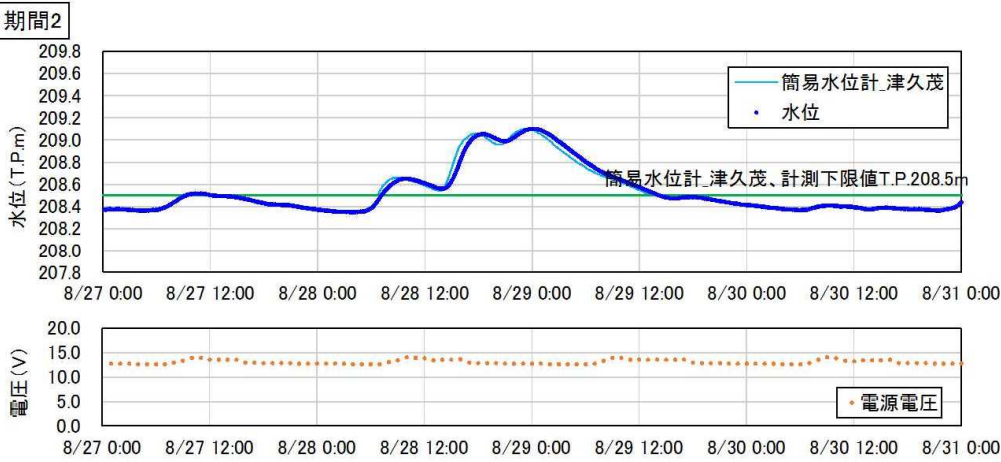
No. 12  
チーム名：オサシ・テクノス、日立製作所  
計測手法：圧力式（オイル封入式）  
設置位置：1.5km右岸  
経験最低気温：2018/02/22 -9.7℃

| チーム名 | | 設置形状 | | 機器型式※ | 期間 ① | 期間 ② | 期間 ③ | 特記事項 |
|---|---|---|---|---|---|---|---|---|
| No12 | オサシ・テクノス、日立製作所 | 圧力式<br>(オイル封入式) | | B型 | ・洪水時観測を1時間間隔で実施<br>(技術仕様で定めた洪水時5分間隔での計測は未実施)<br>・洪水波形特性の再現性は評価不可<br>・電圧は安定 | ・洪水時観測を5分間隔で実施<br>・洪水波形特性を再現できている<br>・電圧は安定 | ・洪水時観測を5分間隔で実施<br>・洪水波形特性を再現できている<br>・電圧は安定 | 平成30年7月上旬より5分間隔で計測実施 |

特記事項：  
観測地点が、簡易水位計設置地点より約700m下流に位置し、最上川本川の背水の影響を受けているため、簡易水位計の観測データと異なる変動を示す場合がある。

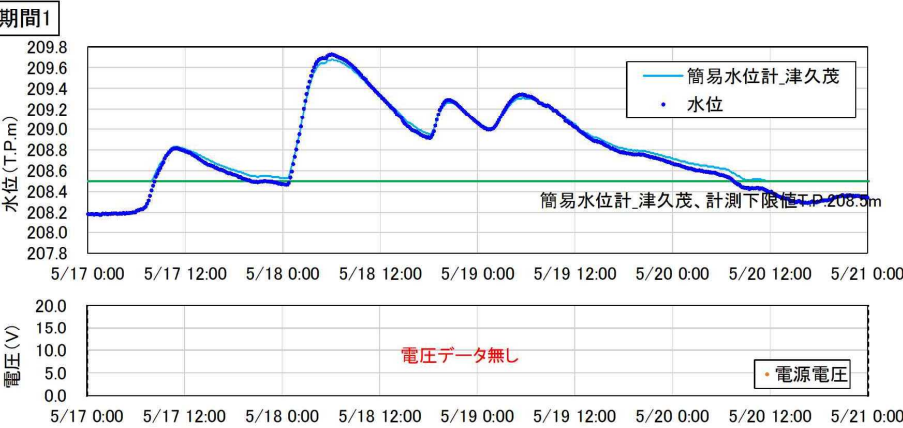
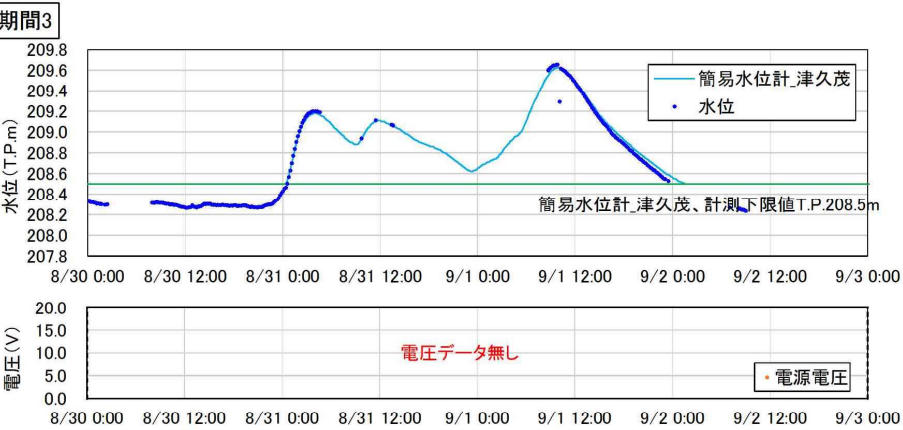
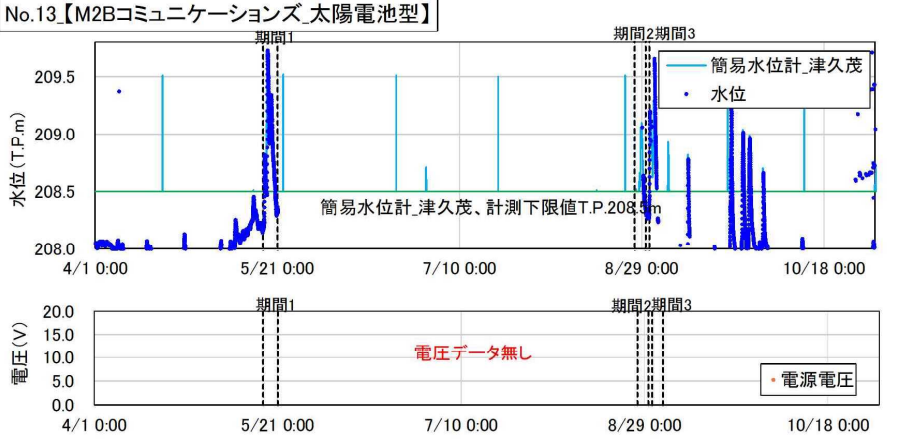
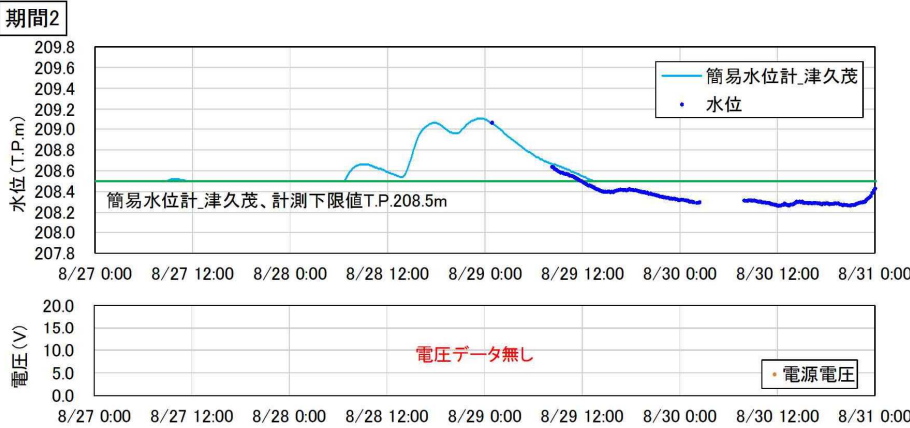
No. 13-1  
チーム名：M2Bコミュニケーションズ  
計測手法：超音波  
設置位置：津久茂橋  
経験最低気温：2019/02/15 -5.9℃

| チーム名 | | 設置形状 | | 機器型式※ | 期間 ① | 期間 ② | 期間 ③ | 特記事項 |
|---|---|---|---|---|---|---|---|---|
| No13 | M2Bコミュニケーションズ | | 超音波式<br>(太陽電池) | C型、D型 | ・洪水時観測を約10分間隔で実施<br>(技術仕様で定めた洪水時5分間隔での計測は未実施)<br>・観測水位に異常値発生<br>・電圧データなし | ・洪水時観測を約10分間隔で実施<br>(技術仕様で定めた洪水時5分間隔での計測は未実施)<br>・一部データが欠測<br>・電圧データなし | ・洪水時観測を約10分間隔で実施<br>(技術仕様で定めた洪水時5分間隔での計測は未実施)<br>・一部データが欠測<br>・電圧データなし | ・断続的に欠測が生じているが、原因は不明 |

特記事項：  
10/26以降センサに対する蜘蛛の巣等にて、測定データ不良となった。

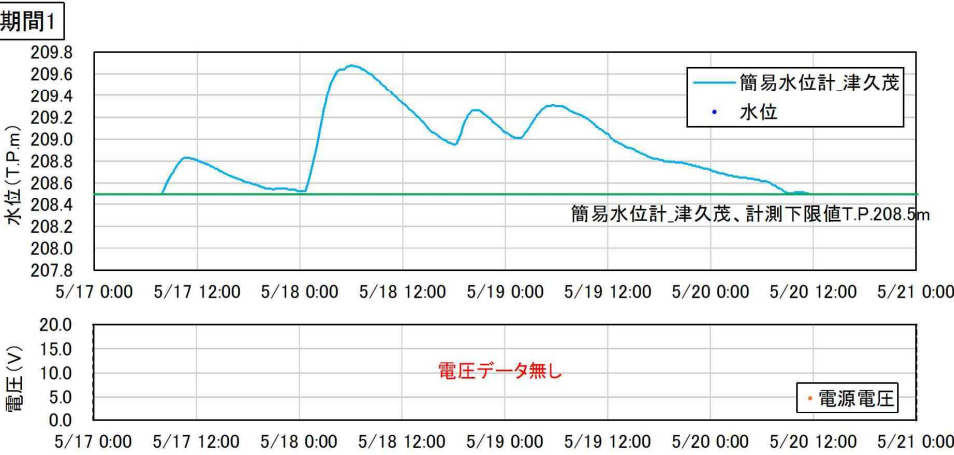
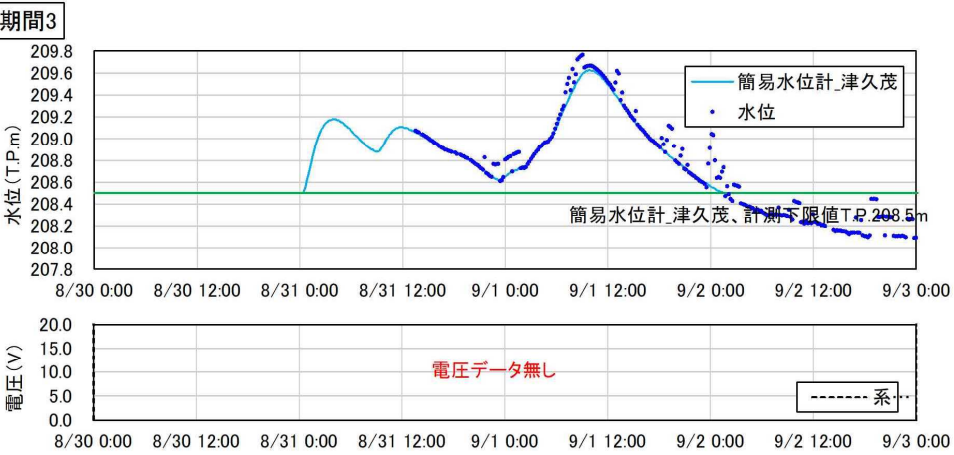
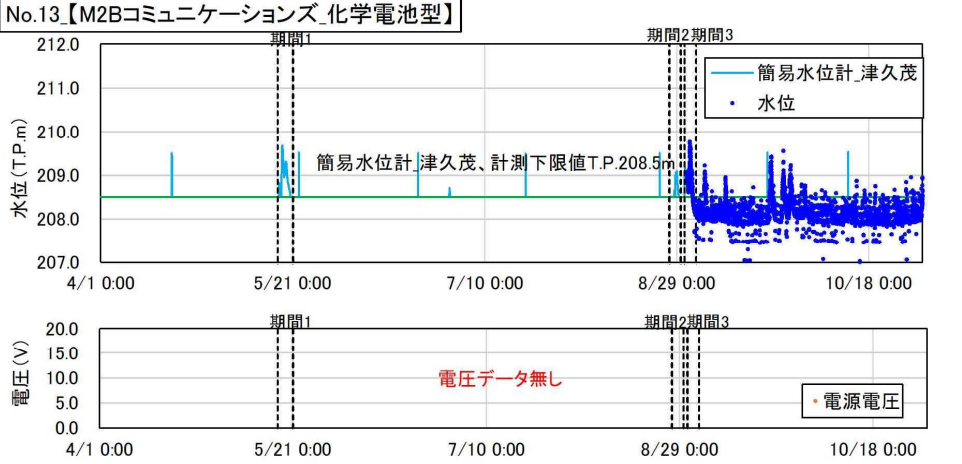
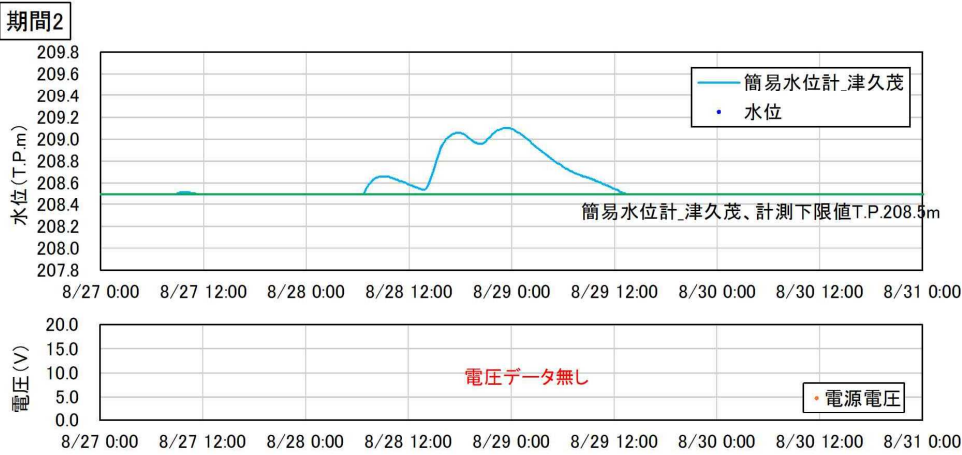
No. 13-2  
チーム名：M2Bコミュニケーションズ  
計測手法：超音波式  
設置位置：津久茂橋  
経験最低気温：2019/02/15 -5.9℃

| チーム名 | | 設置形状 | | 機器型式※ | 期間 ① | 期間 ② | 期間 ③ | 特記事項 |
|---|---|---|---|---|---|---|---|---|
| | | | 超音波式<br>(化学電池) | C型、D型 | ・観測データなし | ・観測データなし | ・洪水時観測を約10分間隔で実施<br>(技術仕様で定めた洪水時5分間隔での計測は未実施)<br>・観測水位に異常値発生<br>・電圧データなし | ・計測間隔が一定でない<br>・技術仕様どおりの平均化処理が実施されておらず、異常値が発生している |

特記事項：  
測定間隔を連続して取得しているため、1月3日に一度電池切れとなった。
