出水時での浸水センサ活用事例

設置管理者：愛知県豊田市

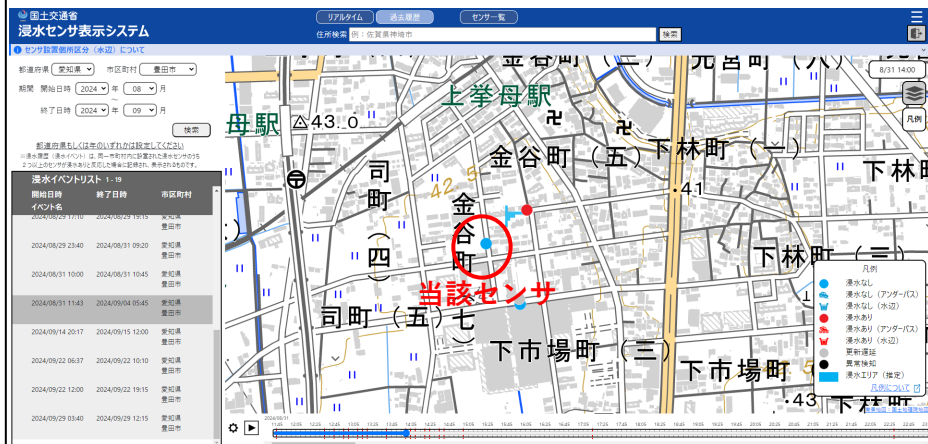
表示システム画面

令和6年8月31日14時頃

当該センサ2321103005は反応していないが、近隣センサが浸水検知
→ 急激な水位上昇によりセンサが発生反応しなかった可能性あり

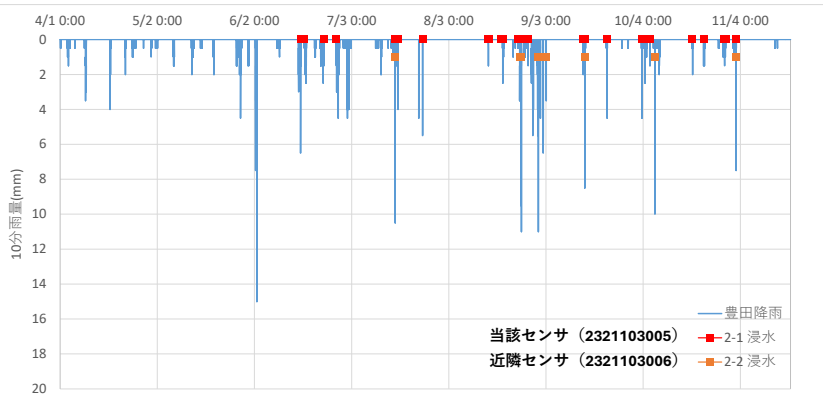
10分雨量と浸水検知状況（令和6年4月1日～11月30日）
※当該センサは計20回浸水を検知

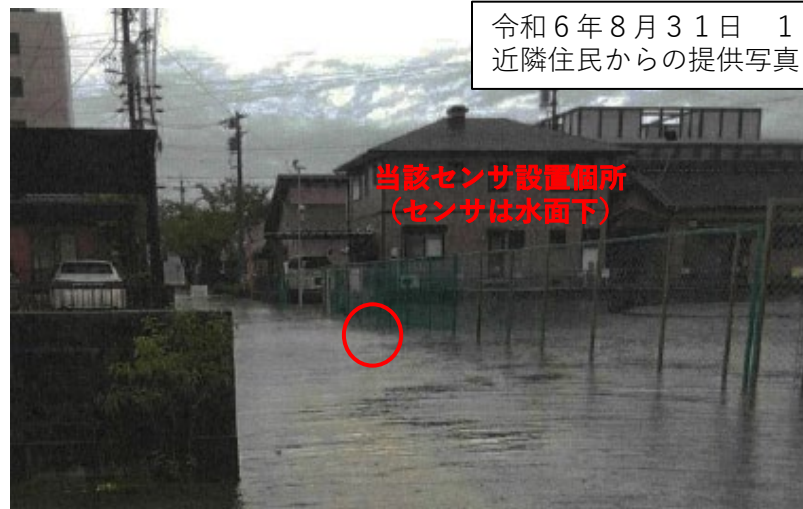
令和6年8月31日 14時頃
近隣住民からの提供写真

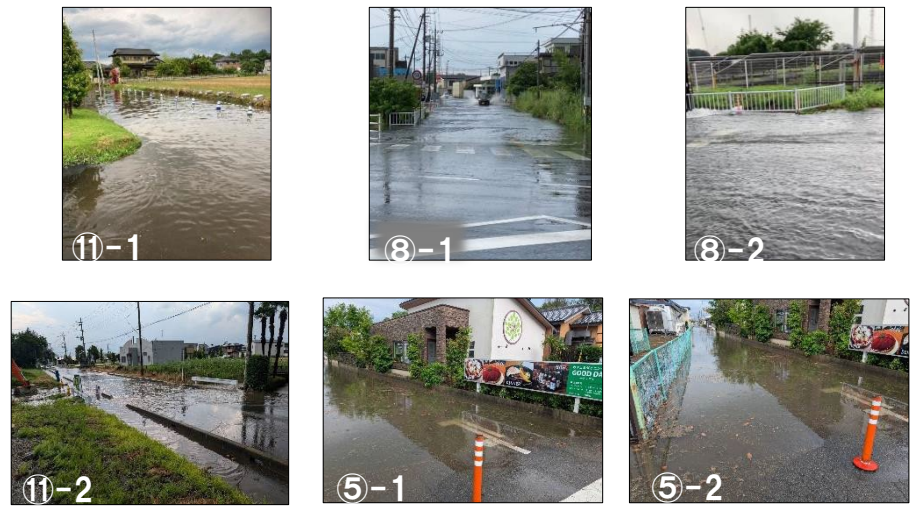
- 1 浸水発生の年月日時**
令和7年7月1日（火）15:30 ~ 17:30
- 2 浸水の原因となった事象**
ゲリラ豪雨（16:47「**記録的短時間大雨情報**」発表）
- 3 社会的影響**
道路冠水が13箇所（※1）発生（約2時間）
※1：うち3箇所はセンサ未設置箇所
- 4 浸水を検知したセンサの数及びID**
 - ・ 感知箇所10箇所（日本気象協会設置（16）を含む）
 - ・ センサID：085460302~085460316（※2）、5001703003（※2：③、⑦、⑩、⑫（⑩、⑫は工事で取外中）を除く。）
- 5 センサ情報の活用事例**
センサの感知の情報を元に道路冠水箇所を把握し、通行止めや通行注意看板等を設置

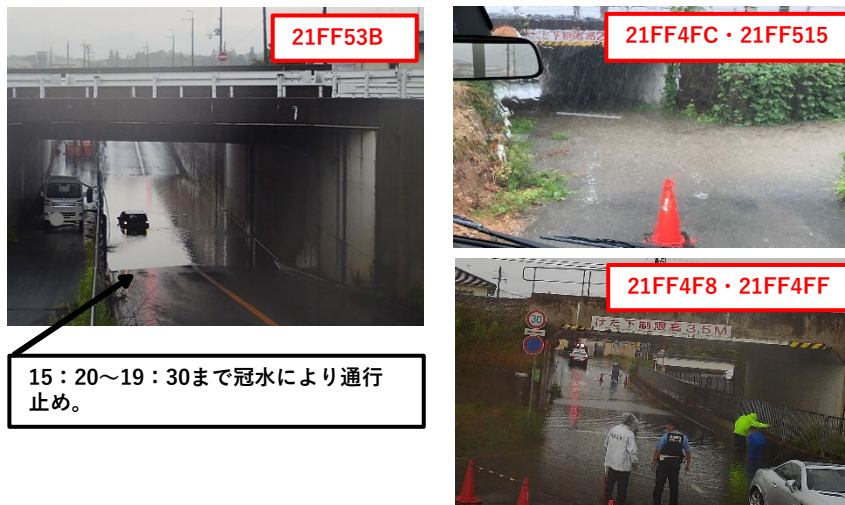
- ・ 浸水発生の年月日時：令和7年7月8日 14時半～
- ・ 浸水の原因となった事象：局地的大雨によるアンダーパスの冠水

15:20～19:30まで冠水により通行止め。

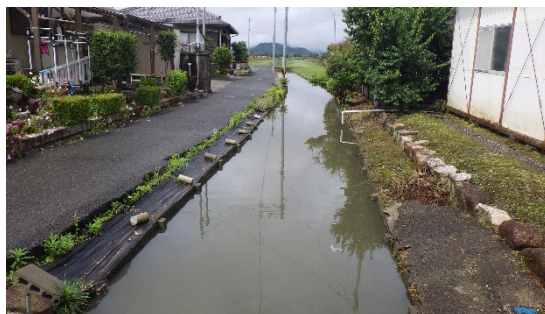
【現地状況】

今回の降雨でセンサの反応があったが、増水のみで水路からの溢水は発生せず住宅地への影響はなかった。
