## 多自然川づくり取り組み事例

| タイトル：弘見川で実施した川づくりの追跡調査について | | |
| 水系/河川名：2級水系弘見川 | 河川分類：中小河川 | |

# 弘見川で実施した川づくりの 追跡調査について

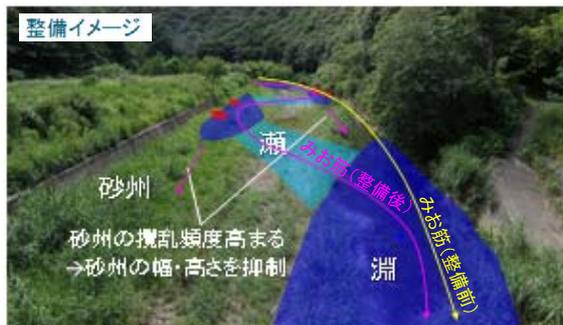
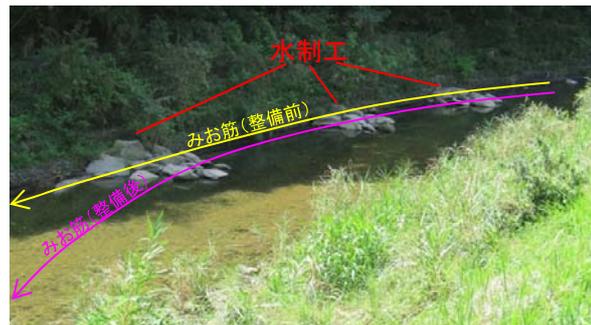
■具体的な内容：良好な瀬や淵の環境が形成されている箇所では、現状の河床の地形を平行移動することを基本とし、これまでの改修工事によりみお筋・瀬や淵の配置が乱れている箇所では、改修後の河道条件のなかで、できるだけ自然に近い河床環境が形成されるように計画した。また、これらが維持されるよう、水制工等を適宜配置した。※適正な滲筋の蛇行と瀬・淵・砂州の配置を行うことで、人為的な影響により水や土砂の動きが乱れた河道に比べて、砂州(陸域部)の攪乱頻度が高まるなどして、砂州や植生の過剰な発達を抑制できる可能性がある。

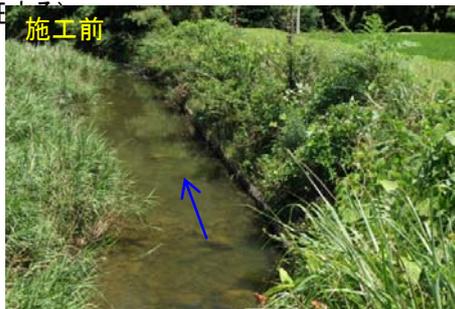
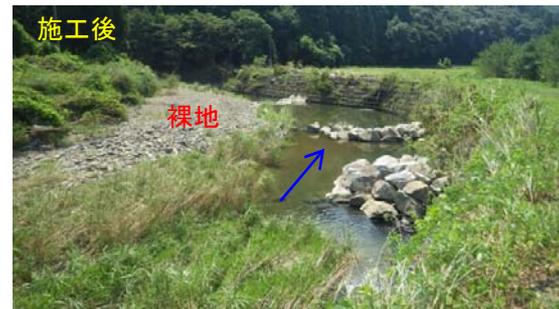
詳細な現地状況については調査中であるが、整備区間においては、瀬や淵が比較的良好に保たれている。また、整備区間の一部で、植生の繁茂が抑制されたと思われる箇所も見られた。(今後、調査結果を精査・考察し、整備効果を検証)
