## 多自然川づくり取り組み事例

タイトル：舞手川河口閉塞対策及び砂浜浸食対策		
水系／河川名：舞手川水系舞手川	河川分類：中小河川	
河川の流域面積：1.2km <sup>2</sup>	整備計画流量：13m <sup>3</sup> /s	セグメント：3
事業：環境整備	事業開始年度：平成27年度	
目標設定：定性的	段階：D(実施・施工時)	
課題・目的(主な)：流下能力の確保、貴重種、特定動植物の保全、干潟、浅場の保全・再生・創出		
工法(主な)：その他		
配慮事項(主な)：その他

# 舞手川河口閉塞対策及び砂浜浸食対策

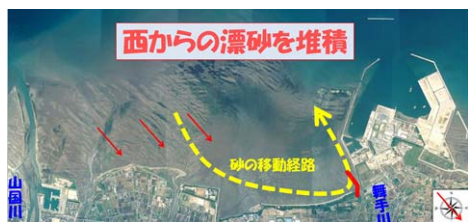
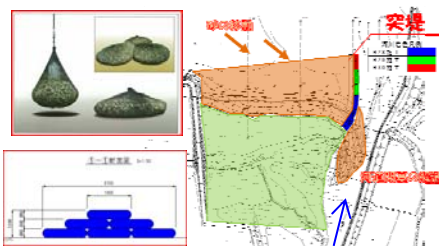
- ・平成17年度に舞手川に隣接する大新田海岸で、河口部の貴重な環境を守るため、階段護岸を延伸し線的防護を行うのではなく建設位置を陸域に後退させ、護岸前面に砂州や湿地帯を残し、面的防護を行うセットバック護岸が建設された。
- ・施工後10年経過し、セットバック前面の砂浜浸食による防災機能の低下及び舞手川の河口閉塞が問題となっている事や、生態系(特にカブトガニ)への影響が懸念されることから対策を行うこととなった。

- ・対策方法を検討する際に、砂の移動経路を考察し、自然の力を利用することで、安価で簡易な対策を実施した。
- ・海岸の端に突堤を設置することで、内側に土砂を堆積させ、外側で河口閉塞の解消を同時に行う。
- ・年次計画を立て突堤の延長を少しずつ延ばして行くことで、対策効果を確認しながら施工ができ、突堤設置後の位置や高さの調整を行った。

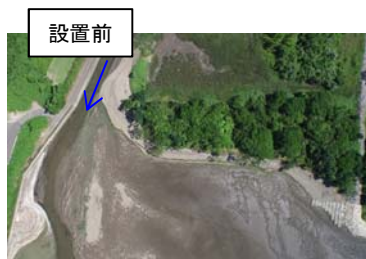
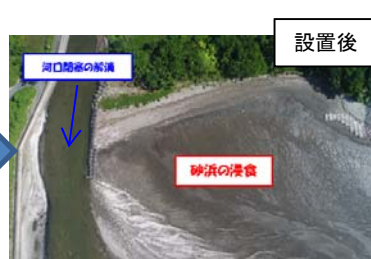
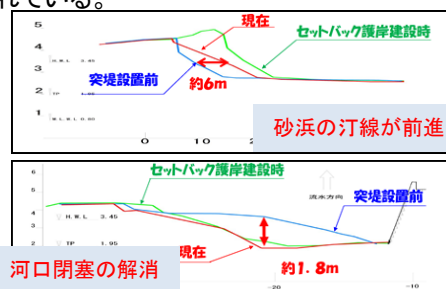
- ・計画時から施工3年目の現在まで職員によるモニタリング調査を行っており、突堤設置前後を比較してみると、計画通りに、突堤の内側に漂砂が堆積し、突堤の外側では河口閉塞が解消されている。

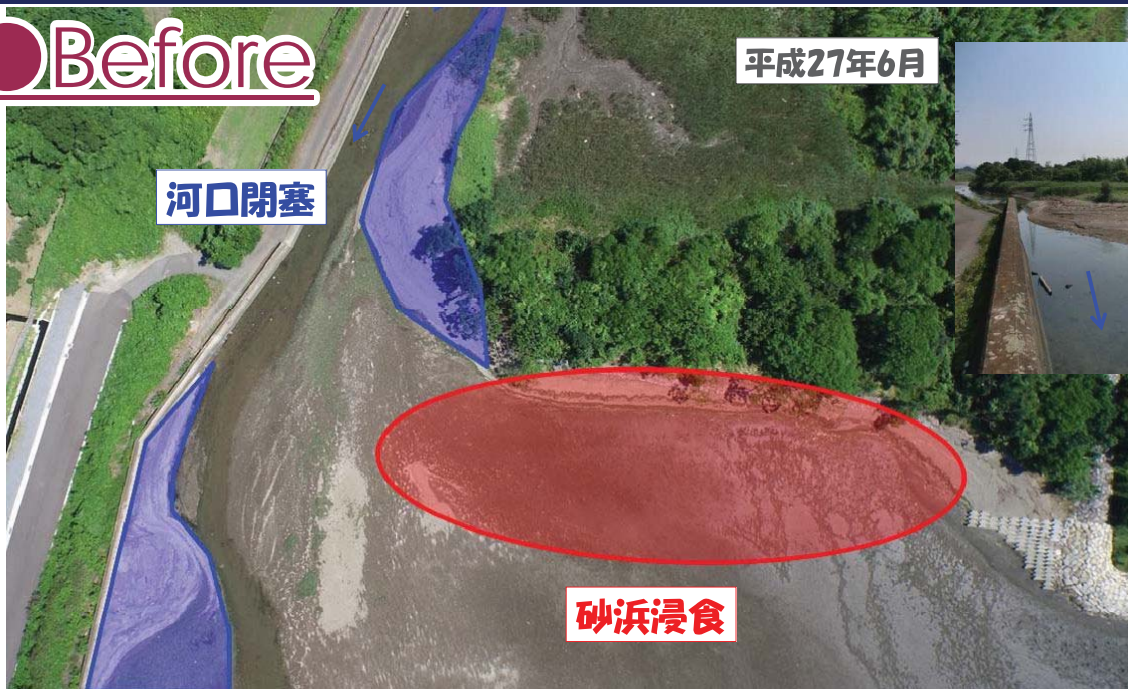
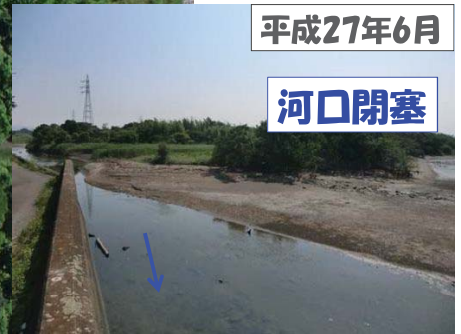
● Before

近年舞手川河口部では、漂砂の移動に伴い、河口閉塞による出水時の浸水リスク増、砂浜侵食による面的な防災機能の低下、良好な海岸環境の消失といった3つの課題が生じた。自然の力をうまく利用し、少しの工夫と計画的な施工、定期的なモニタリングにより、3つの課題に対して安価にそして同時に効果的な対策を行った事例について報告する。
