多自然川づくり取り組み事例

タイトル：天王川の魚道整備について		
水系／河川名：一級河川九頭竜川水系／天王川	河川分類：中小河川	
河川の流域面積：157.4km ²	整備計画流量：—m ³ /s(W=1/—)	セグメント：M
事業：環境整備	事業開始年度	平成25年度
目標設定：定性的	段階	D(実施・施工時)
課題・目的(主な)：縦断的連続性の保全・再生・創出		
工法(主な)：魚道、落差工、帯工等の整備		
配慮事項(主な)：その他

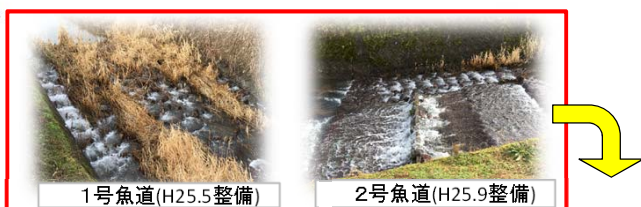
1号魚道は全面に自然石のプールをウロコ状に配置した。整備後の状況をモニタリングしていたところ、植石の一部が流失していることが分かった。

2号魚道は、試験的に県産材を使用した(川幅の2/3を使用)。整備後の状況は、木製カゴ部は水深が浅く、流れが速くなっていた。また、プール部も小さくなり、流れが速くなっていた。

1号魚道と2号魚道の課題を踏まえて、3号魚道は1号魚道の方法を採用し、植石のサイズを大きいものへと変更した。整備後の状況モニタリングからは植石の流出はみられなかったが、プールが小さく、泡立ちが多いことが判明した。また、1号魚道の状況モニタリングから、小流量時にプールが小さいと土砂が堆積し、ヨシが繁茂してしまうことがわかった。

魚道を設置し、設置後に状況をモニタリングすることでプールを構成する石の大きさ、プールに堆積する土砂、魚道の泡立ちの改善等の課題が見え、次回の施工に生かすことができた。

魚類調査を行ったの結果、魚道の上下流で魚種に大きな差はなく、課題があると思っていた魚道も意外と機能していると思われる(?)。

4号魚道は今までの課題を踏まえて、プールを大きくし、小流量時でも水深を確保するため、植石も流心に向けて配置した。
